ANNEX 1a. DOCUMENT J del POUM (Informes sobre la fractura de terreny existent (Falla) en el terme municipal de Palau-solità i Plegamans

**J. INFORMES SOBRE LA FRACTURA DE TERRENY
EXISTENT (FALLA) EN EL TERME MUNICIPAL**

1. ESTUDI DE LA FRACTURA DEL TERRENY APAREGUDA EN LA ZONA DEL POLÍGON INDUSTRIAL CAN BOADA NOU

ESTUDI DE LA FRACTURA DEL TERRENY APAREGUDA EN LA ZONA DEL POLÍGON INDUSTRIAL *CAN BOADA NOU* (PALAU-SOLITAR I PLEGAMANS)

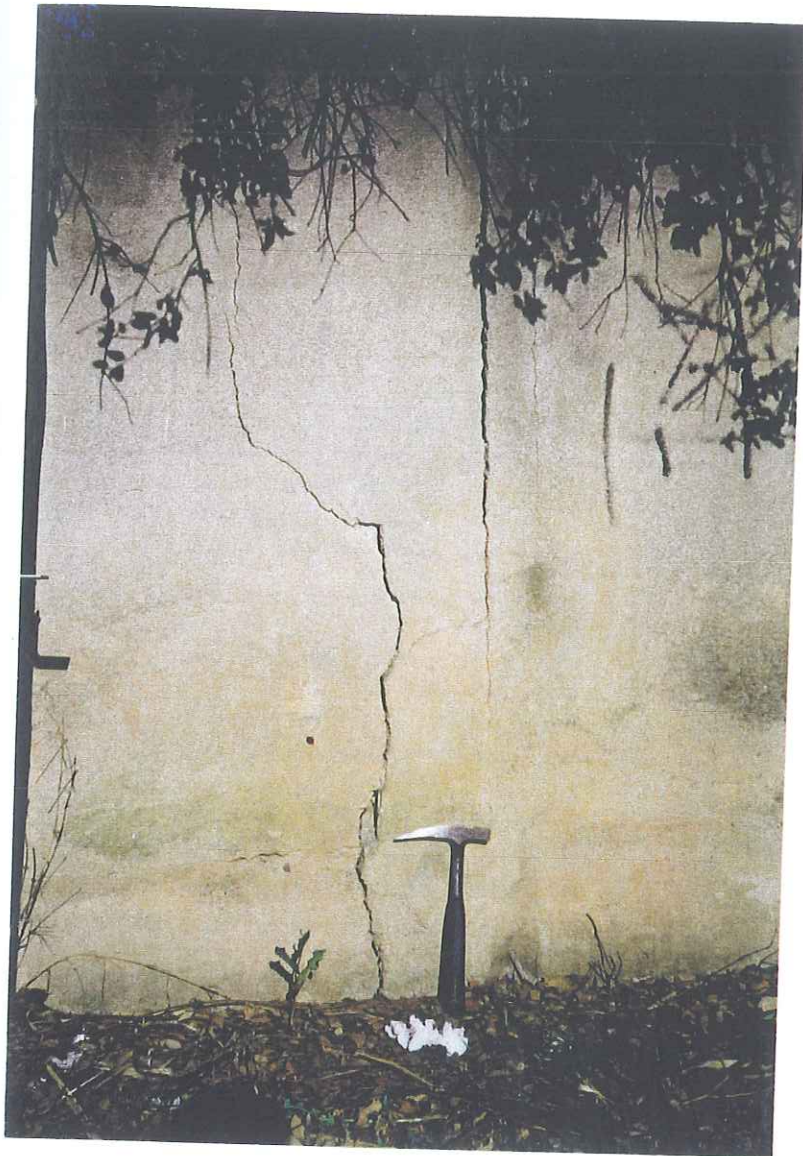
En tant al seu extrem SW, s'ha realitzat de la mateixa manera una inspecció visual dels voltants de l'últim punt observat pels autors dels informes anteriors sobre el tema -situat en el mur que separa el pati posterior de la nau industrial nº9 de l'avinguda del Camí de la riera (foto 2)-, trobant que un cop s'entra en terrenys no edificats es fa impossible de seguir la traça de la fractura degut a la poca rigidesa dels materials, que en les zones urbanitzades delata clarament la seva traça. La inspecció visual realitzada en el pont de la carretera de Granollers a Sabadell (C-155) no ha revelat cap indicatiu de que aquesta estructura, situada sobre la direcció de la fractura, hagi estat afectada. D'altra banda, però, s'ha observat en el mur de la fàbrica "Metalúrgica Plegamans, S.A. amb el camí de Can Parera una fissura (foto 1) que podria correspondre a la citada perllongació SW de

la fractura, tot i que l'absència d'efectes en l'asfalt del carrer contigu i en les naus de l'interior del recinte situades sobre la mateixa línia porten a pensar que segurament aquesta fissuració es deu a defectes en la seva construcció o a d'altres causes aïllades. Seguint en direcció SW trobem en el nº 4 del Carrer de la Noguera una forta presència d'esquerdes reparades en la façana de la casa. Malgrat tot, la informació oral proporcionada per la propietària de la citada vivenda indica que la casa pateix aquests defectes derivats d'una deficient construcció, que a dia d'avui ja ha estat subsanada mitjançant un recalçament dels fonaments. Una dada a tenir en compte, però, és que aquests defectes de construcció es van manifestar poc després de construïda la casa a principis de la dècada dels 90, dates que coincideixen amb el període de màxima activitat de la fractura observada a l'altra banda de la riera: L'activitat de la falla podria haver agreujat els defectes constructius d'aquesta vivenda. De tota manera, i derivat del fet que no s'ha observat cap altre indicatiu de fracturació en el marge dret de la Riera de Caldes, cal mantenir una certa reserva respecte a la relació d'aquests casos amb el fenomen principal observat.

Foto 1: Vista del mur esquerdat al camí de Can Perera.

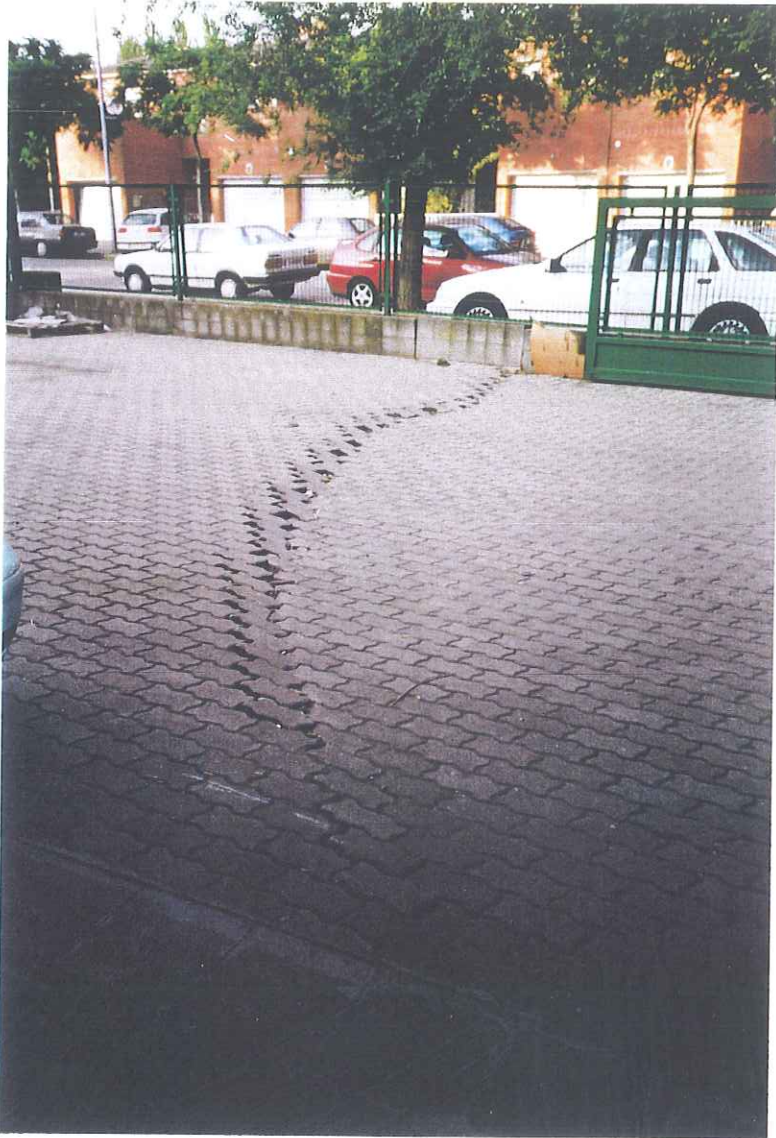
Foto 5: Vista del pati de la nau "El de Caldes", a on s'observa l'enfonsament del bloc SE de la falla.

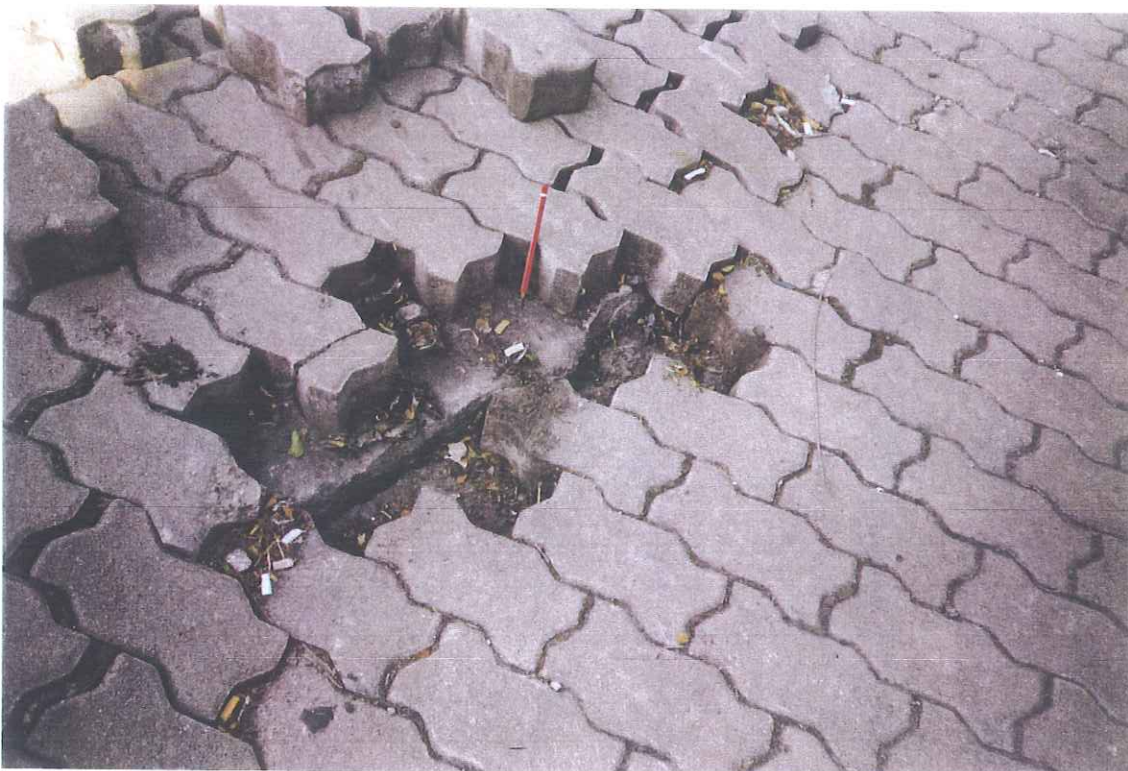
Foto 6: Detall de la fractura al pati de la nau "El de Caldes".

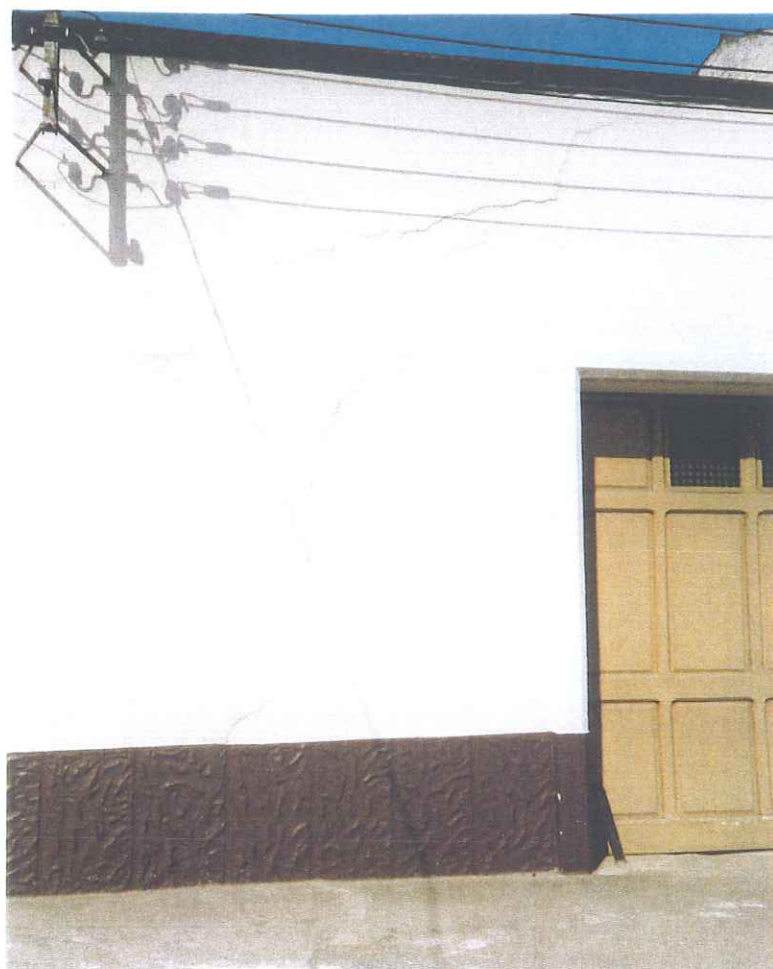
Foto 18: Visió de la façana de Cal Periquet, a la carretera C-59 (Avinguda de Catalunya). S'observa com les fractures han estat parcialment reparades.

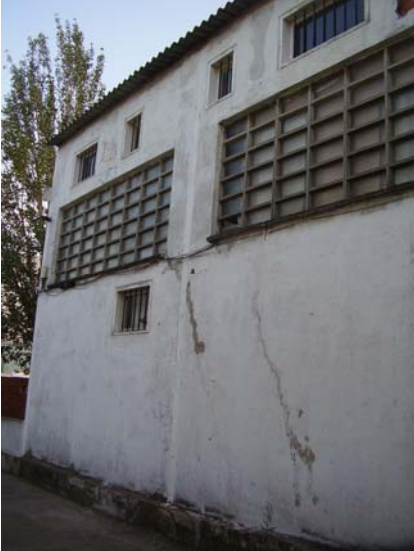
Referència Cadastral N°: 1528708DG3012N0001MD	Fitxa N° : F01
 	Adreça de l'obra: C/ de la Orfebreria n° 48 Empresa: Talleres Reina S.A.

Observacions: Nau industrial de PB, construïda l'any 1980, amb una superfície de 742m ² . La zona d'esquerdes que afecta es costat oest de la nau té una amplada observable, en la façana lateral, de 15.00m , en sentit perpendicular al traçat de la falla suposat per GELIZO (2001). S'observa que en algun moment han estat tapades amb formigó, i que les esquerdes s'han tornat a obrir. Es desconeix l'any que s'han reparat i tampoc quan s'han reobert
 	Observacions aportada per l'estudi realitzat per MARC GELIZO (2001): <i>Entre Abril i Agost de 1990 apareixen múltiples esquerdes:</i> <ul style="list-style-type: none">- Maig de 1990 es detecten fissures en sòl i parets- Del 3 juliol al 27 agost les deformacions verticals són de 18mm (promig) i els desplaçaments els desplaçaments horitzontals (molt preocupants) són de 12mm <i>El dia 18/09/1990 es detecta que aquests moviments (verticals i horitzontals) s'han incrementat arribant a ser de 2mm cada 10 dies.</i> <i>Desembre 1999, arquitecte Josep M° Genescà Ramon dictamina que les lesions observades, es deuen a un assentament diferencial del terreny sobre el qual es recolzen els fonaments directes o superficials de l'edifici.</i>

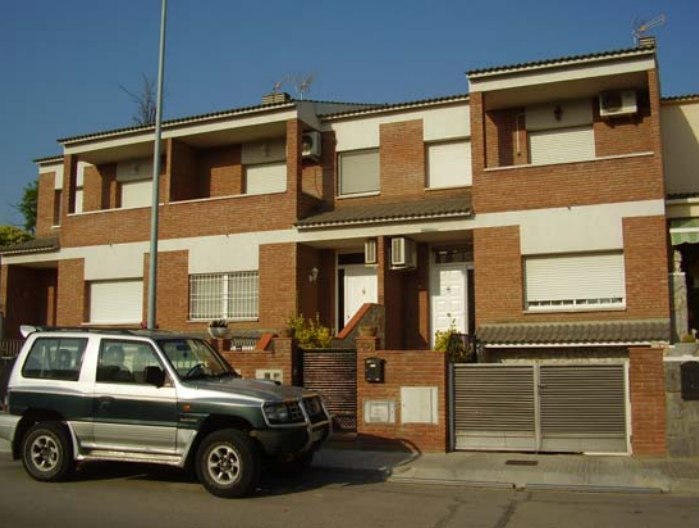
Adreça de l'obra: C/ Boters Nº 38 N2-42, Esc. 1 C/ Boters Nº 38 N2-42, Esc. 2 C/ Boters Nº 38 N2-42, Esc. 3

Observacions: Promoció de vivendes unifamiliars adossades de SOTERRANI+PB+PP, construïdes l'any 1999 amb una superfície edificada de cadascuna de les vivendes de 196 m ² , 194 m ² , i 203 m ² . La Esc. 3, no és mitgera pel costat Nord. EN les vivendes de l'Esc.2 i 3, no s'observa cap tipus d'esquerda ni en l'estructura, ni en les tanques perimetrals. Els edificis estan en perfecte estat. Tampoc les va detectar l'estudi de GELIZO (2001), per tant en nou anys aquesta vivenda no presenta patologies, tot i estar sobre el traçat de la falla. Si que cal senyalar que s'han observat esquerdes en les tanques perimetrals posteriors del solar que limiten amb el pati de l'Edifici Esc.3 i la zona verda. Aquestes esquerdes en algun cas ha estat segellada amb formigó i repintada, amb tot s'ha tornat a obrir l'esquerda. L'esquerda segellada està just a la zona on GELIZO (2001) fa passar el traçat de la falla per aquest solar. Com en altres casos, cal senyalar, que el trencament d'aquest tipus de tanques és un fenomen que pot ser degut a molts factors (expansivitats, construcció deficient, terreny deficient,...) i també per efecte de la fractura.
