ANNEX 1. INFORMES SOBRE LA FRACTURA DE TERRENY EXISTENT (FALLA)

ANNEX 1a. DOCUMENT J del POUM (Informes sobre la fractura de terreny existent (Falla) en el terme municipal de Palau-solità i Plegamans

1. ESTUDI DE LA FRACTURA DEL TERRENY APAREGUDA EN LA ZONA DEL POLÍGON INDUSTRIAL CAN BOADA NOU

ESTUDI DE LA FRACTURA DEL TERRENY APAREGUDA EN LA ZONA DEL POLÍGON INDUSTRIAL *CAN BOADA NOU* (PALAU-SOLITAR I PLEGAMANS)

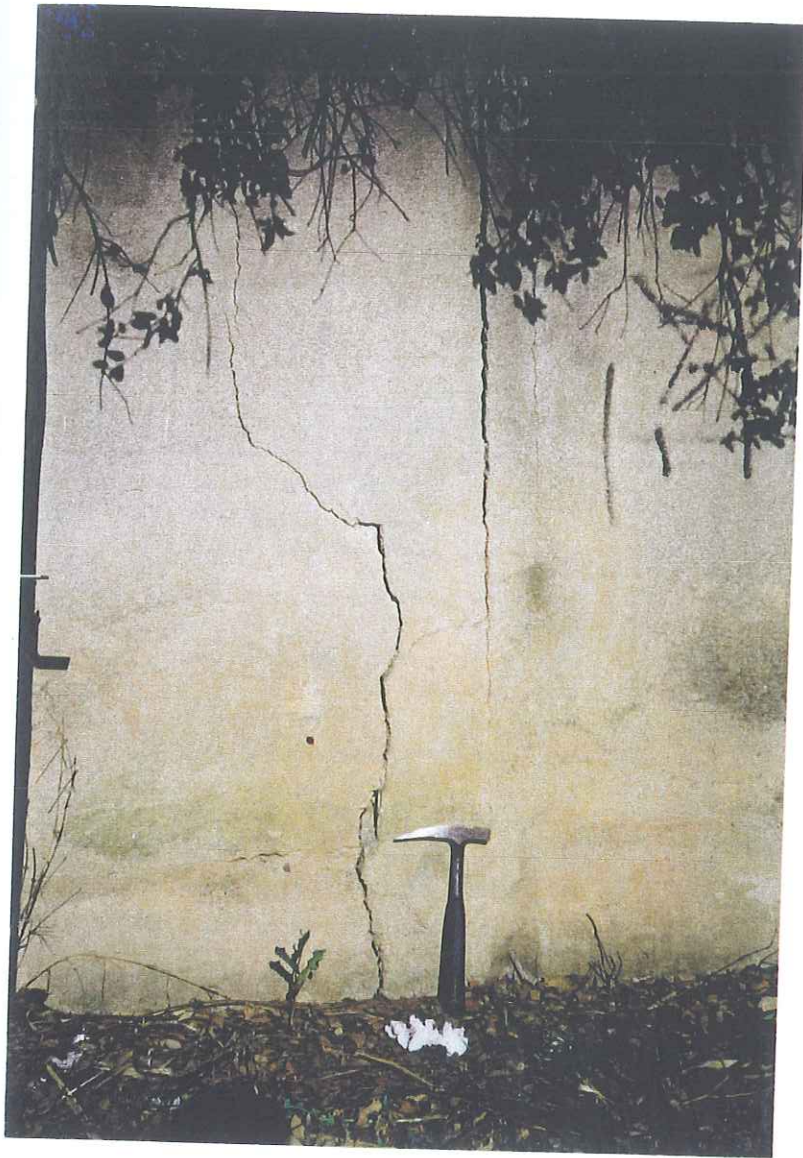
En tant al seu extrem SW, s'ha realitzat de la mateixa manera una inspecció visual dels voltants de l'últim punt observat pels autors dels informes anteriors sobre el tema -situat en el mur que separa el pati posterior de la nau industrial nº9 de l'avinguda del Camí de la riera (foto 2)-, trobant que un cop s'entra en terrenys no edificats es fa impossible de seguir la traça de la fractura degut a la poca rigidesa dels materials, que en les zones urbanitzades delata clarament la seva traça. La inspecció visual realitzada en el pont de la carretera de Granollers a Sabadell (C-155) no ha revelat cap indicatiu de que aquesta estructura, situada sobre la direcció de la fractura, hagi estat afectada. D'altra banda, però, s'ha observat en el mur de la fàbrica "Metalúrgica Plegamans, S.A. amb el camí de Can Parera una fissura (foto 1) que podria correspondre a la citada perllongació SW de

la fractura, tot i que l'absència d'efectes en l'asfalt del carrer contigu i en les naus de l'interior del recinte situades sobre la mateixa línia porten a pensar que segurament aquesta fissuració es deu a defectes en la seva construcció o a d'altres causes aïllades. Seguint en direcció SW trobem en el nº 4 del Carrer de la Noguera una forta presència d'esquerdes reparades en la façana de la casa. Malgrat tot, la informació oral proporcionada per la propietària de la citada vivenda indica que la casa pateix aquests defectes derivats d'una deficient construcció, que a dia d'avui ja ha estat subsanada mitjançant un recalçament dels fonaments. Una dada a tenir en compte, però, és que aquests defectes de construcció es van manifestar poc després de construïda la casa a principis de la dècada dels 90, dates que coincideixen amb el període de màxima activitat de la fractura observada a l'altra banda de la riera: L'activitat de la falla podria haver agreujat els defectes constructius d'aquesta vivenda. De tota manera, i derivat del fet que no s'ha observat cap altre indicatiu de fracturació en el marge dret de la Riera de Caldes, cal mantenir una certa reserva respecte a la relació d'aquests casos amb el fenomen principal observat.

Foto 1: Vista del mur esquerdat al camí de Can Perera.

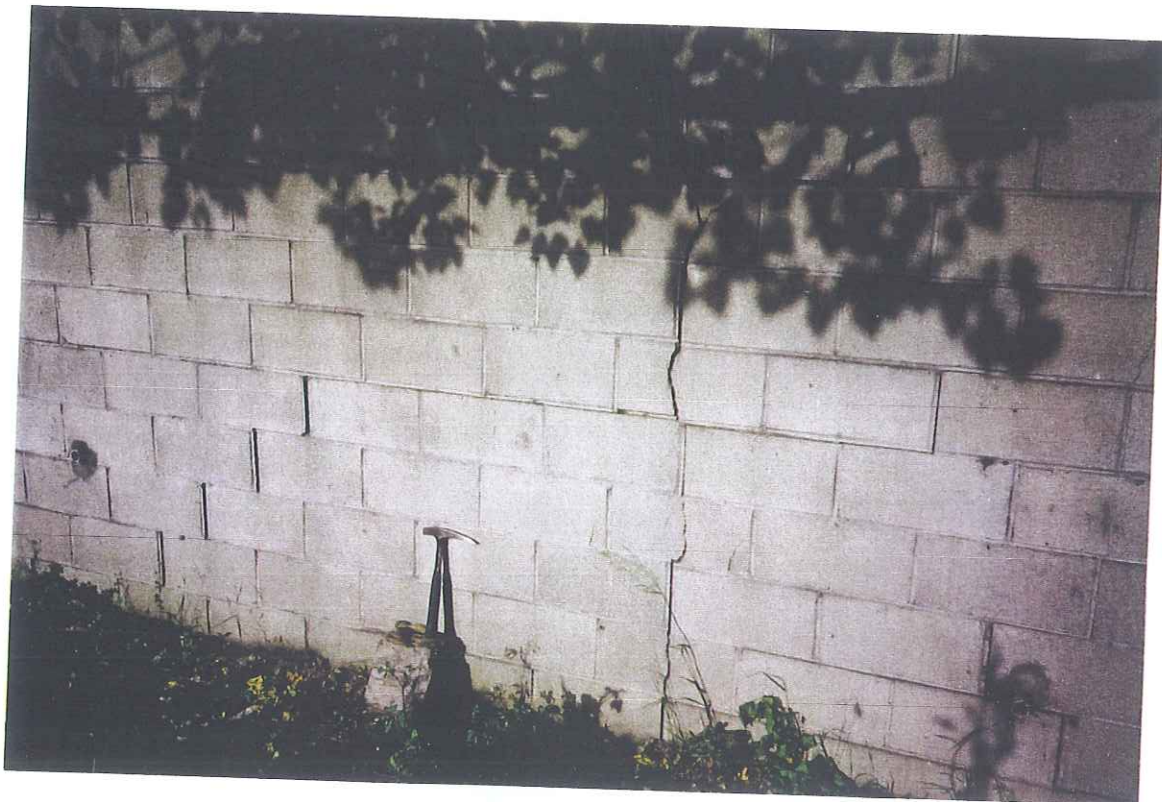
Foto 2: Vista de la fractura en el mur posterior de la nau industrial del nº 9 de l'Avinguda del camí.

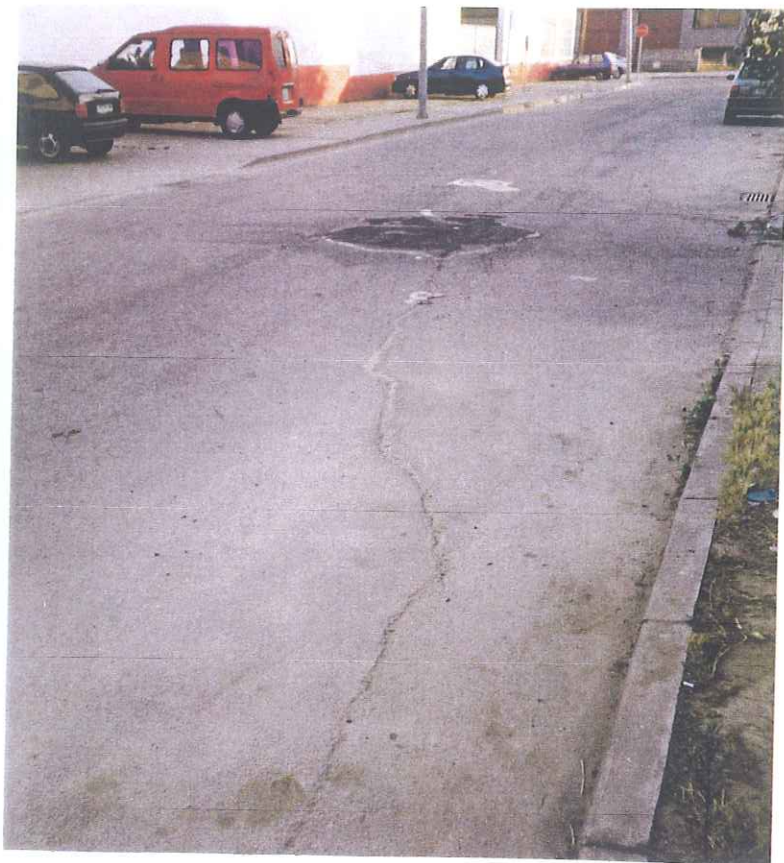
Foto 3: Visió de l'esquerda en l'asfalt del Carrer de l'Orfebreria. Al fons, nau de la fàbrica "La Menorquina"

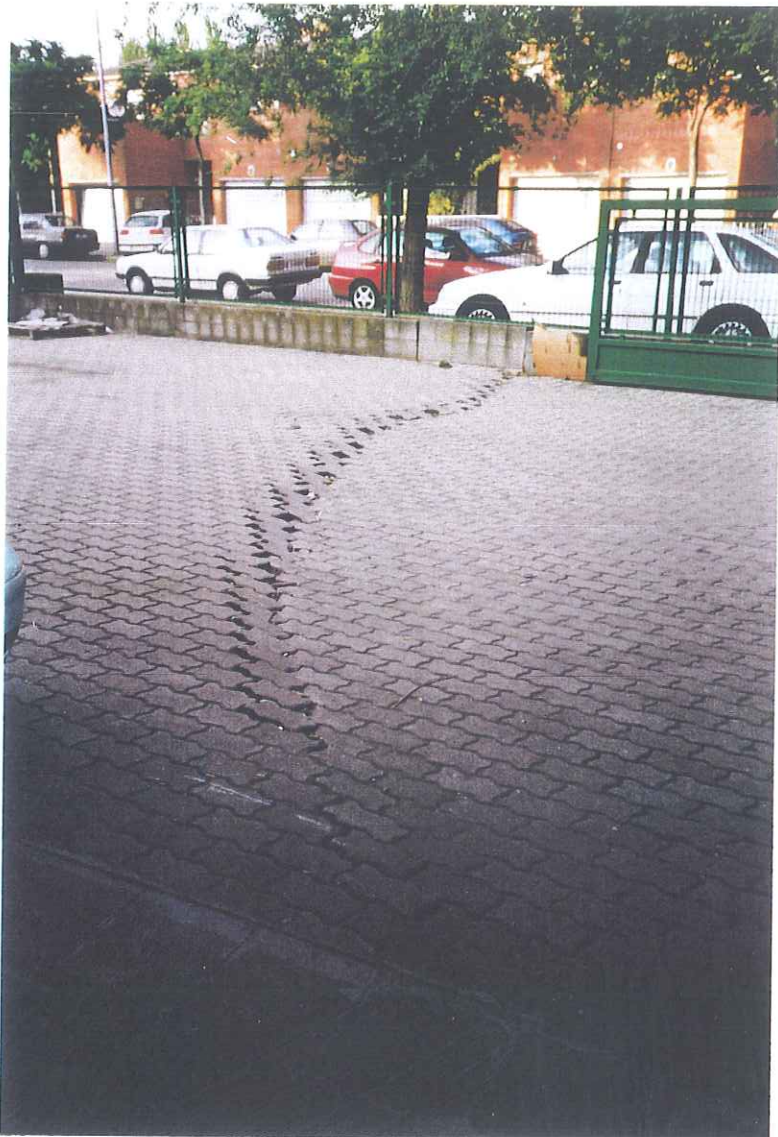
Foto 5: Vista del pati de la nau "El de Caldes", a on s'observa l'enfonsament del bloc SE de la falla.

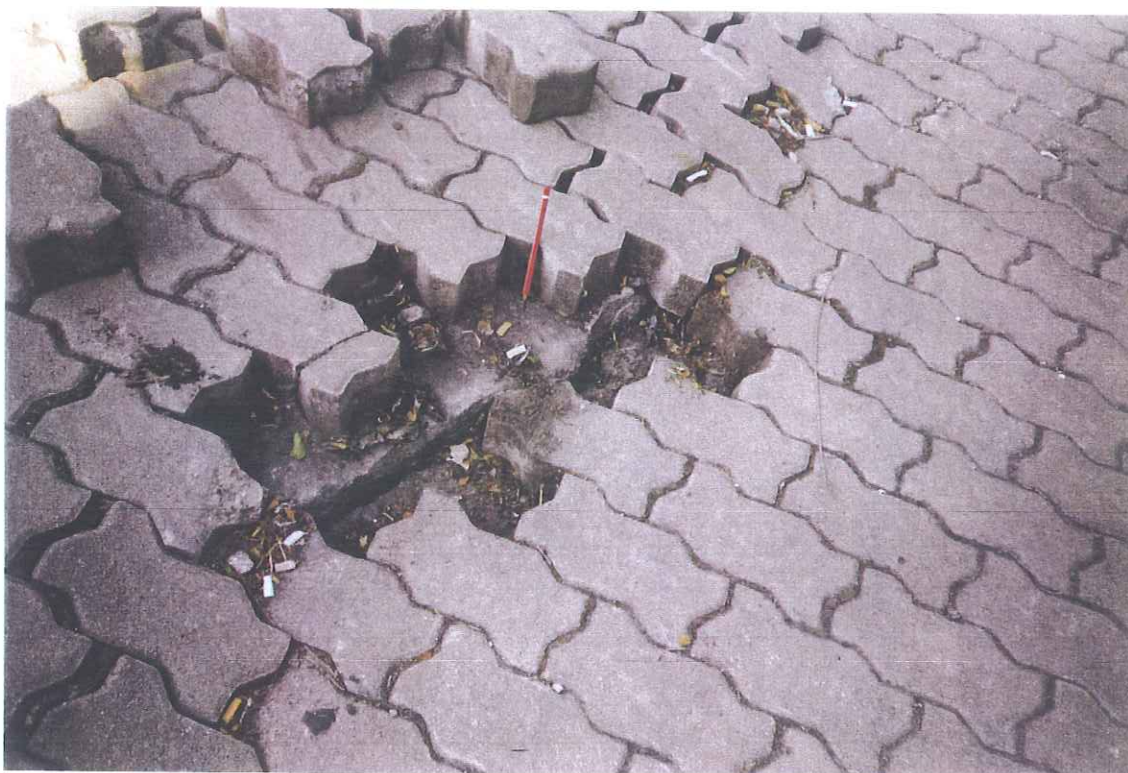
Foto 6: Detall de la fractura al pati de la nau "El de Caldes".

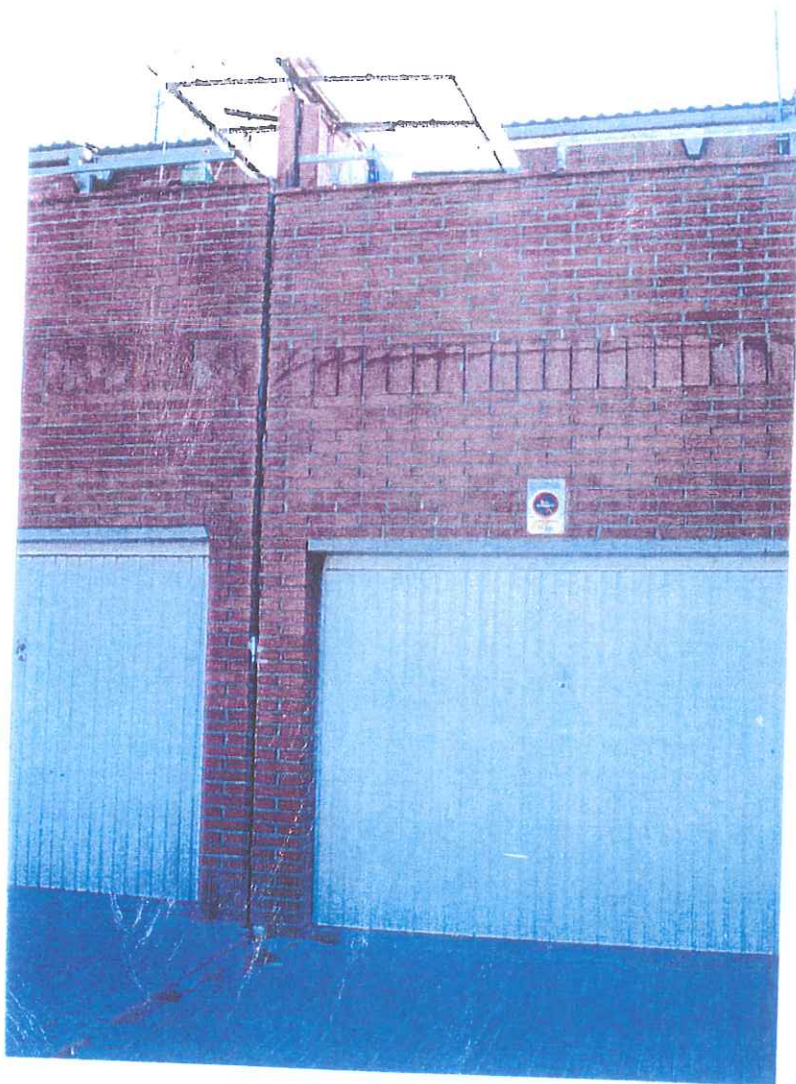
Foto 7: Vista de la façana entre els n^{os} 22 (dreta) i 24 (esquerra) de la Ronda Boada Vell, a on s'observa el desplaçament vertical entre aquests (de Francés, 1996).

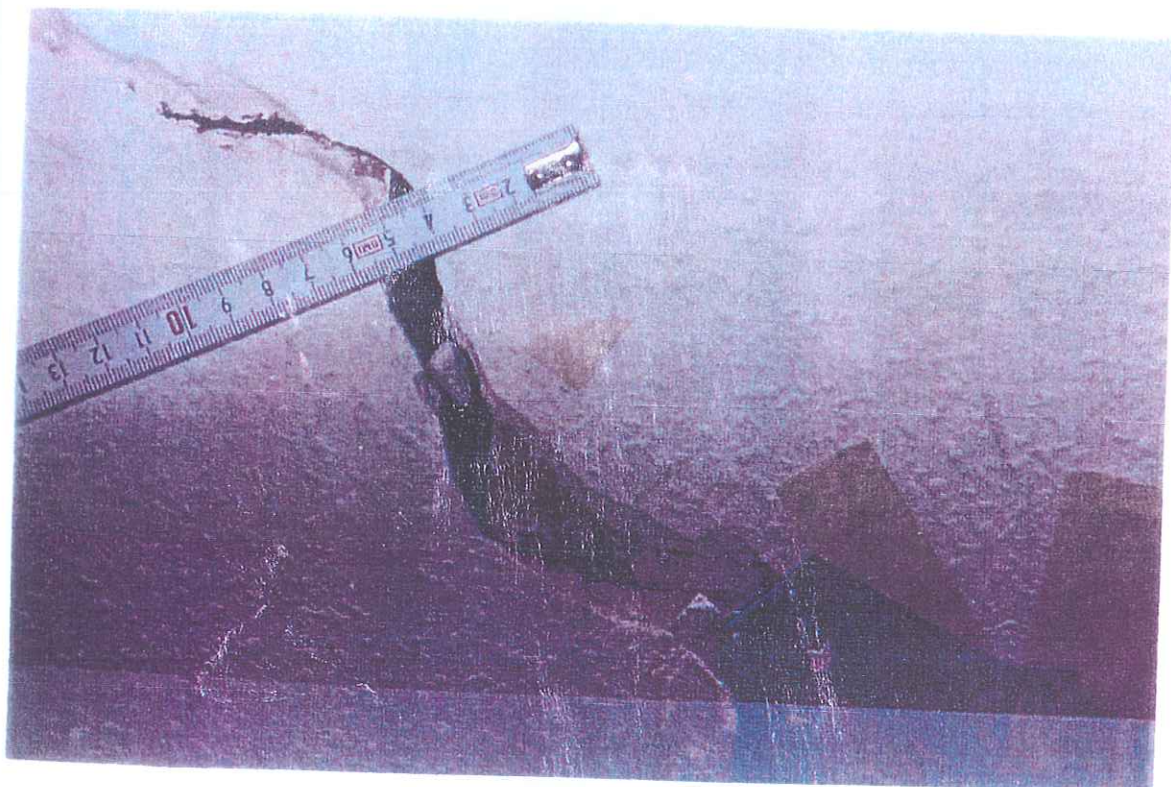
Foto 8: Detall de l'interior del n^o 24 de la Ronda Boada Vell, on s'observa la magnitud de la separació en el mur (de Muñoz, 1991).

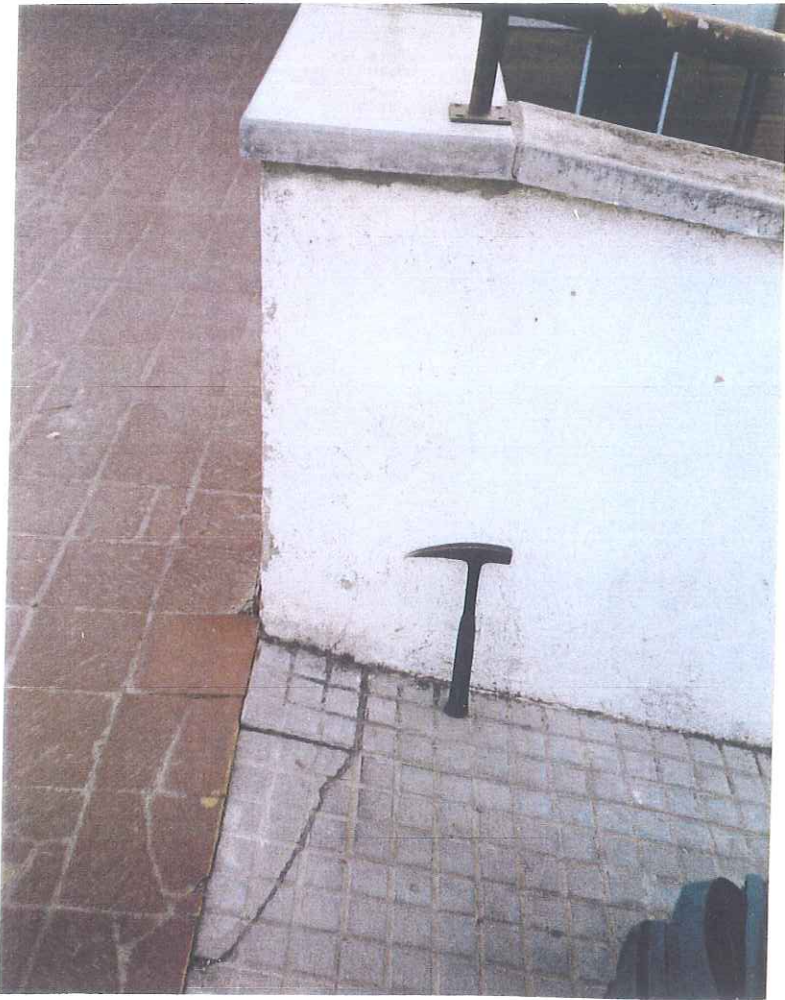
Foto 11: Estat actual de la rampa de l'escola "El Sol", que va precisar de ser reparada.

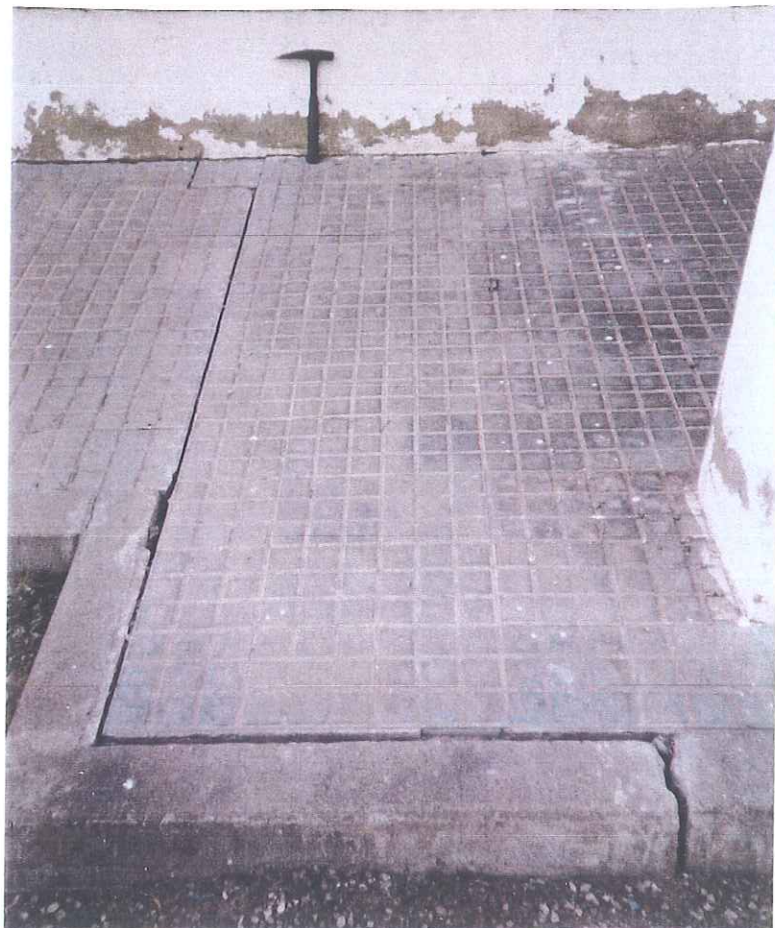
Foto 12: Detall de la fractura a peu de la rampa de l'escola "El Sol".

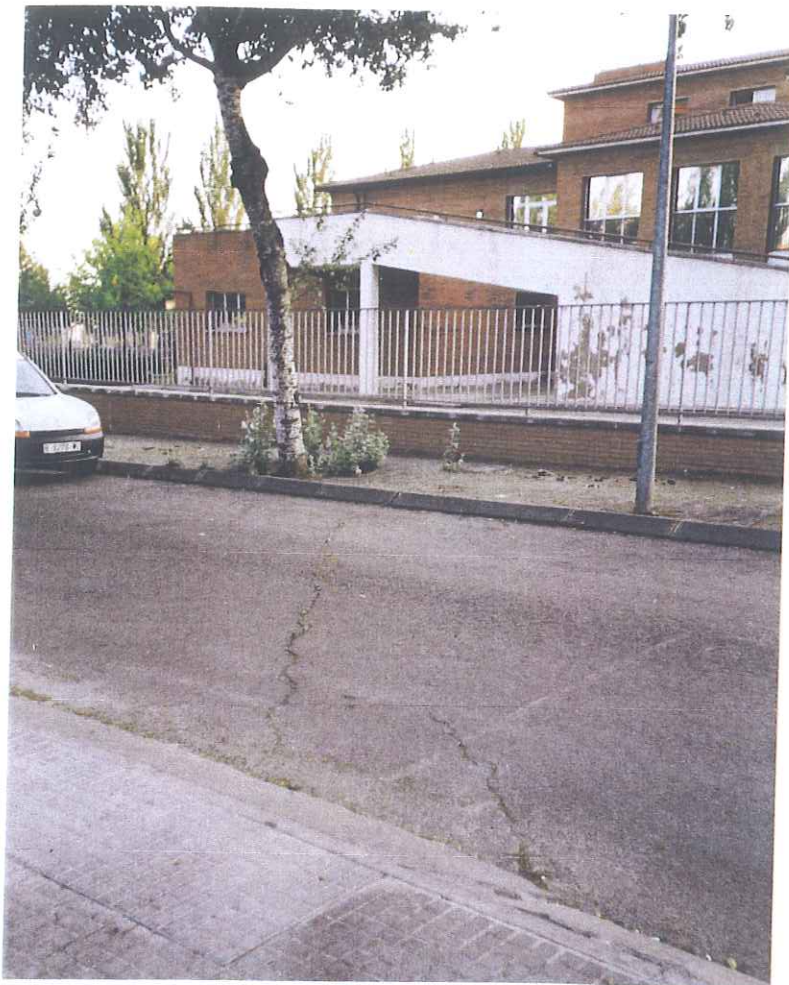
Foto 13: Vista de la fractura en l'asfalt del Carrer Sant Joan. Al fons, l'escola "El Sol".

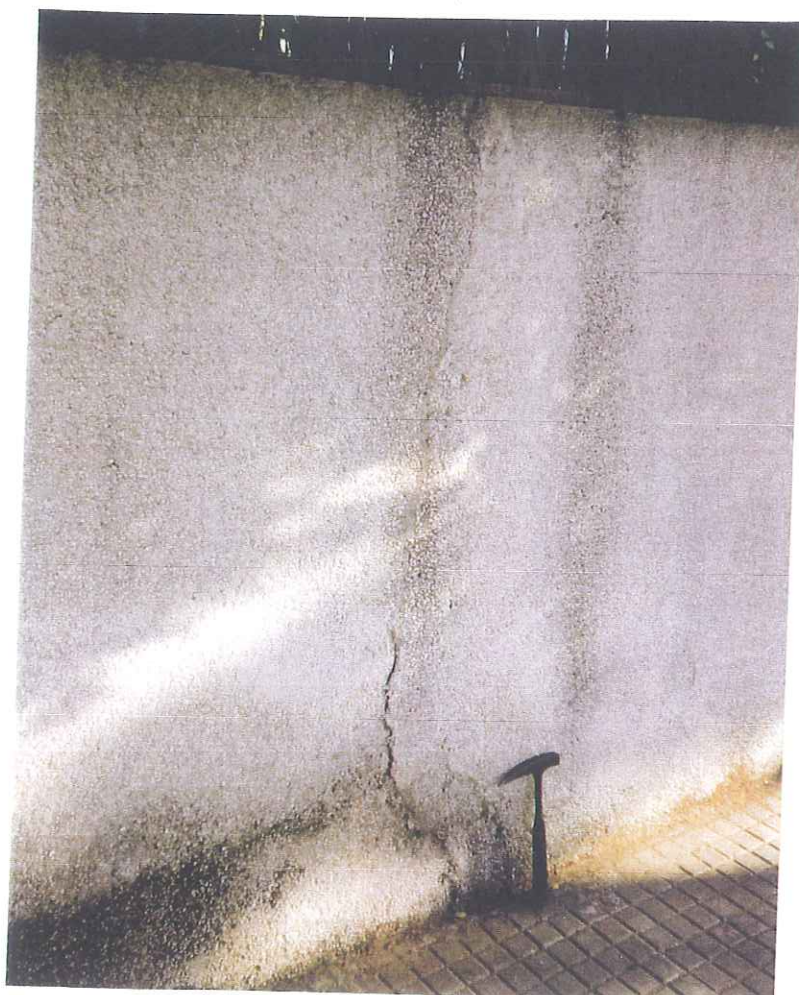
Foto 14: Mur esquerdat del n° 39 del Carrer Flequers, en la cantonada amb el Carrer Migdia.

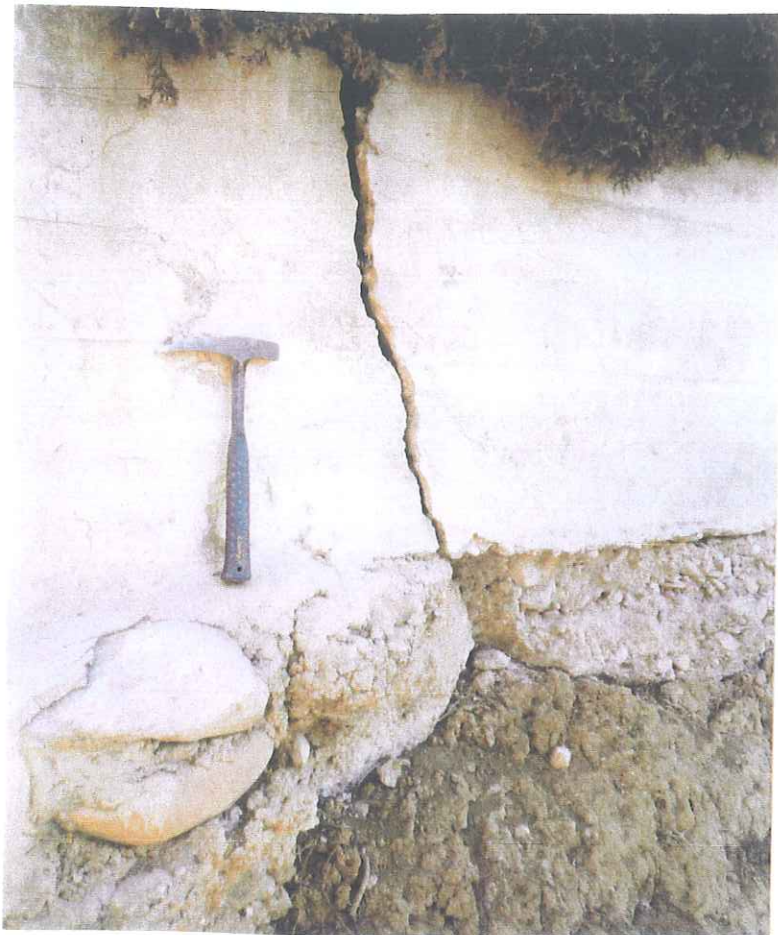
Foto 17: Fractura en el mur posterior del nº 71 de la carretera C-59 (Avinguda de Catalunya).

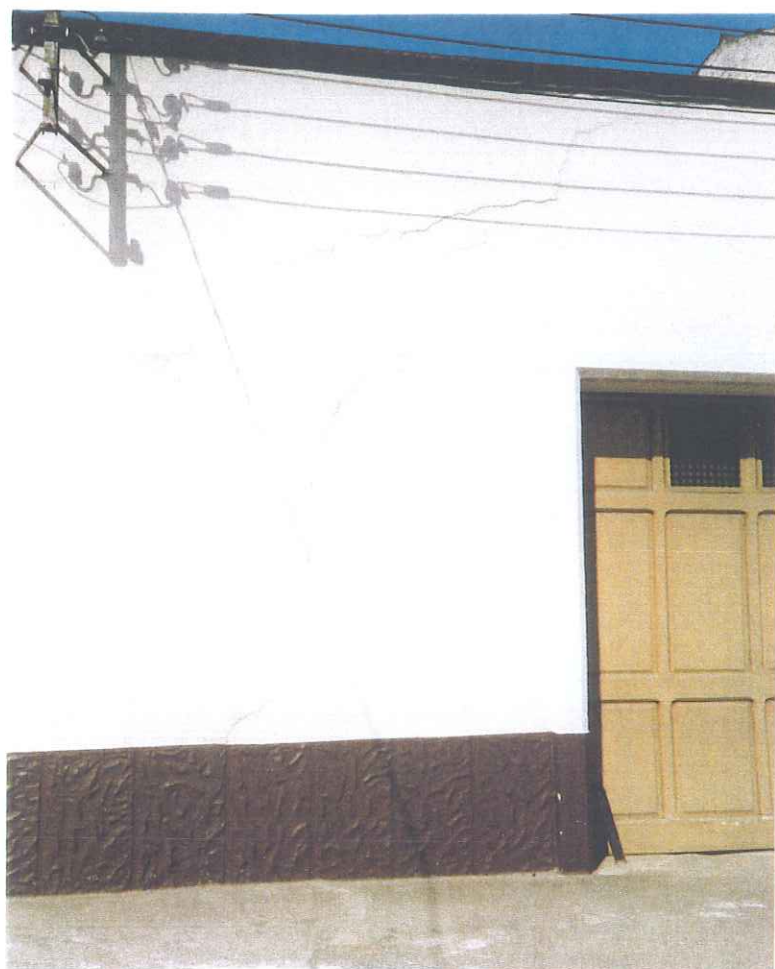
Foto 18: Visió de la façana de Cal Periquet, a la carretera C-59 (Avinguda de Catalunya). S'observa com les fractures han estat parcialment reparades.

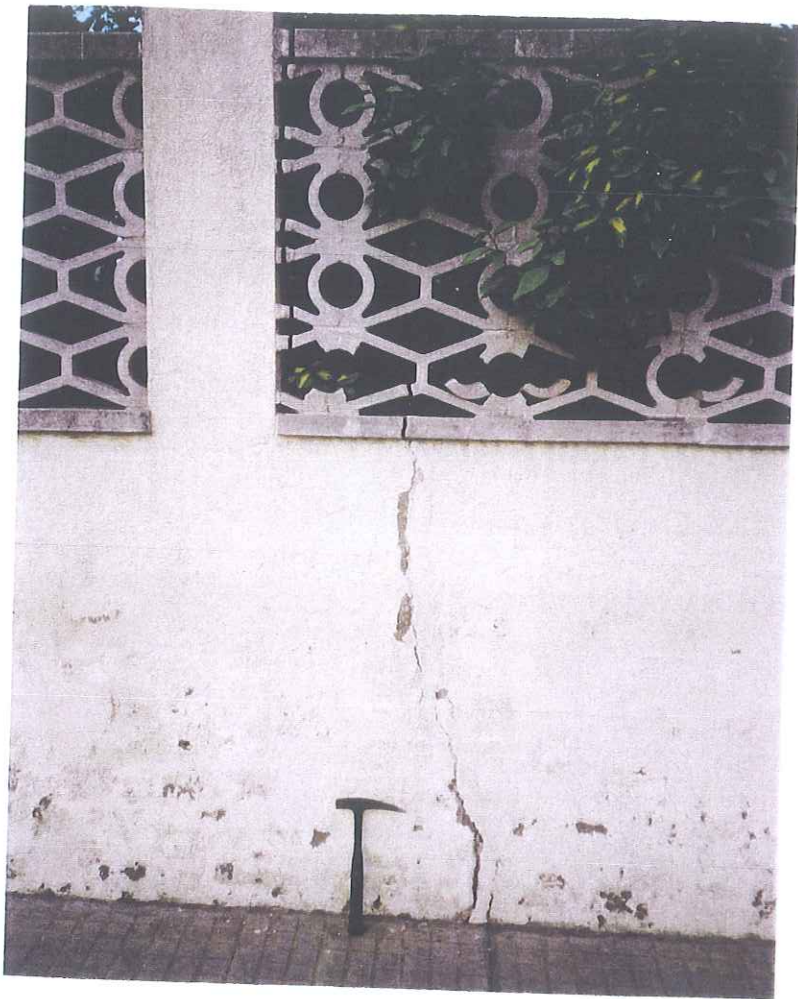
Foto 19: Separació visible en el mur del nº 19 del Carrer Farell.

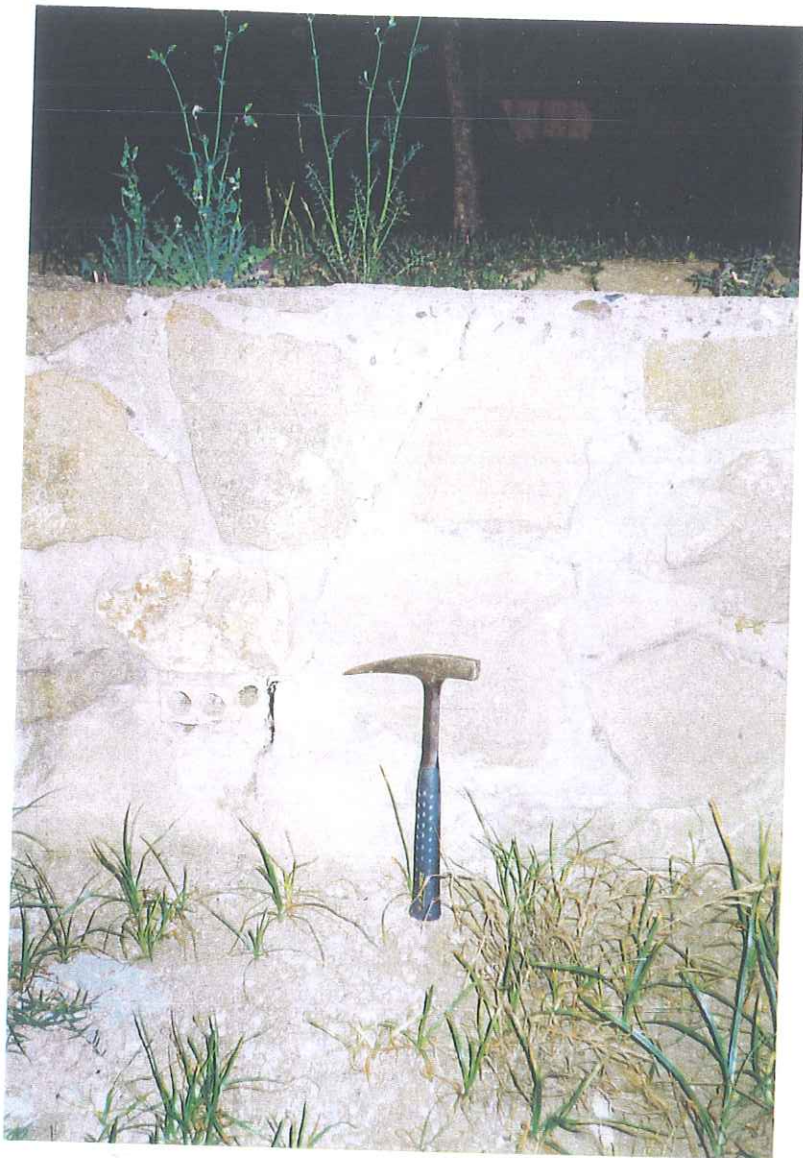
Foto 21: Detall del mur de pedra del n° 9 del Carrer Puigmal. S'observa com la fractura s'ha manifestat en les juntures de ciment.

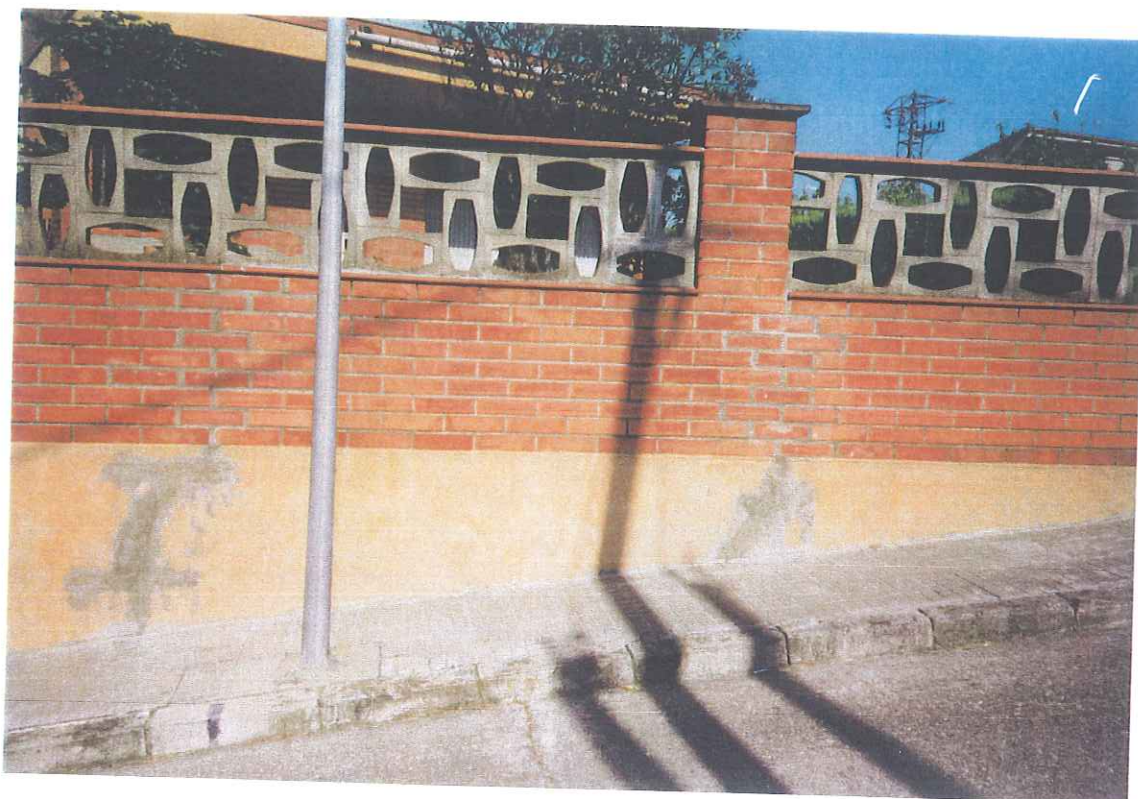
Foto 22: Vista de les fractures aparegudes en el mur del n° 5 del Carrer Cadí, ja reparades amb ciment.

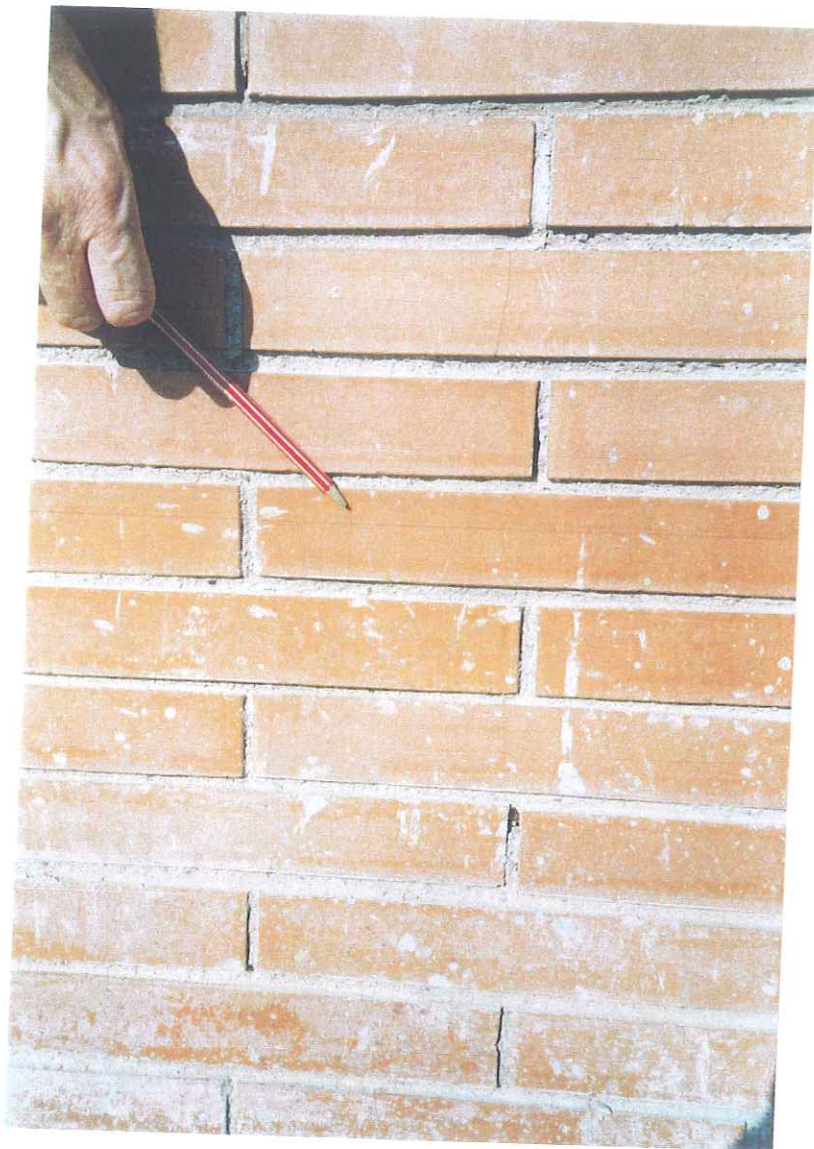
Foto 23: Detall del mur del nº 2 del Carrer Albes, en la cantonada amb el Carrer dels Til·lers. En aquest punt les esquerdes són ja de caràcter capil·lar.

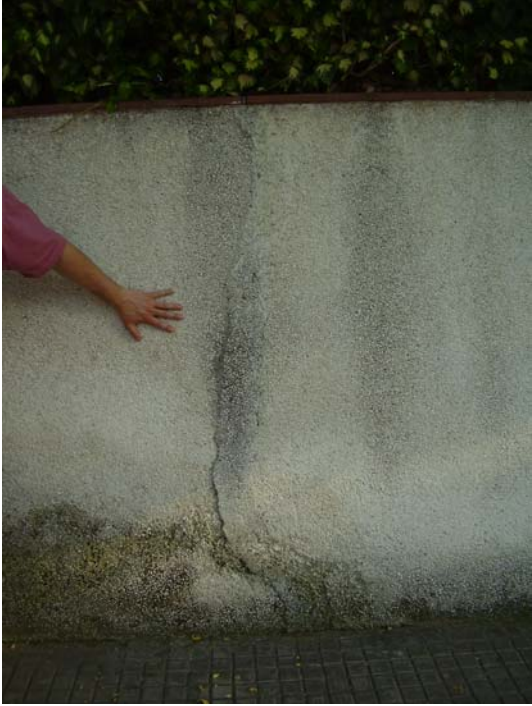
Adreça de l'obra: C/ dels Flequers N° 39 amb C/ del Migdia

Observacions: <p>Vivenda unifamiliar adossada i cantonera pel costat N, de PB+PP, construïda l'any 1992 amb una superfície construïda de 124 m².</p> <p>S'observa una esquerda que trenca el mur perimetral de la zona del pati, al límit Nord de la finca amb el C/ Migdia. Aquesta esquerda està exactament en el mateix estat que quan la va descriure en GELIZO (2001), i per tant en set anys no hi ha hagut cap evolució.</p> <p>La zona d'esquerdes del mur té una amplada observable en la façana de <u>1.20m</u> en sentit perpendicular al traçat de la falla suposat per GELIZO (2001).</p> <p>El trencament d'aquest tipus de tanques és un fenomen que pot ser degut a molts factors (expansivitats, construcció deficient, terreny deficient,...) i també per efecte de la fractura, al què s'ha associat en el treball de GELIZO (2001) per trobar-se en el traçat de la falla.</p>

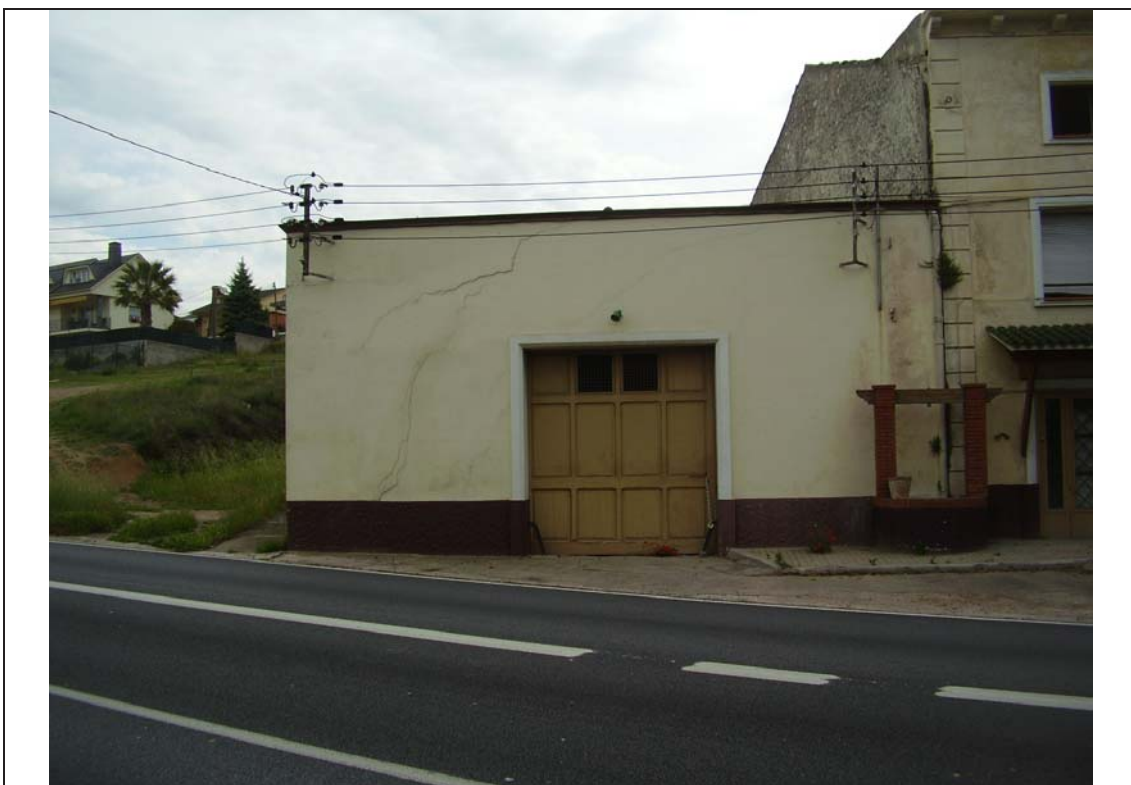
Fotografia 4. Vista de l'afectació de la falla al cobert de Can Periquet, Avda. Catalunya N° 70.

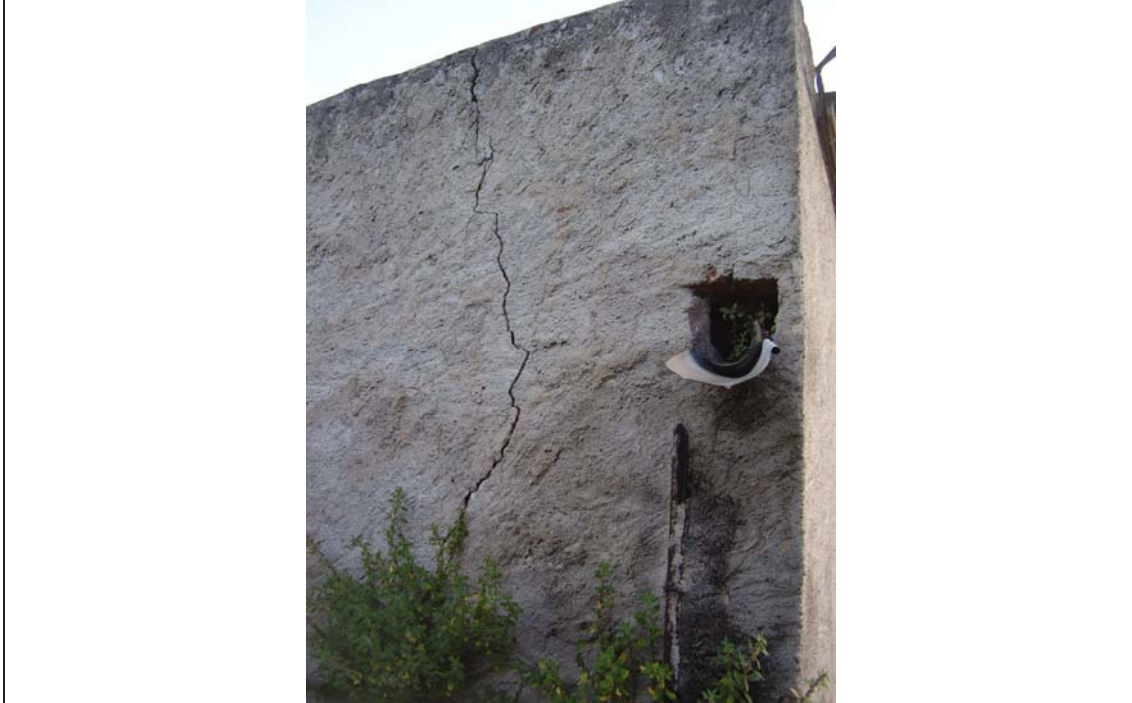
Fotografia 5. Vista de l'afectació de la falla a la façana posterior del cobert de Can Periquet.

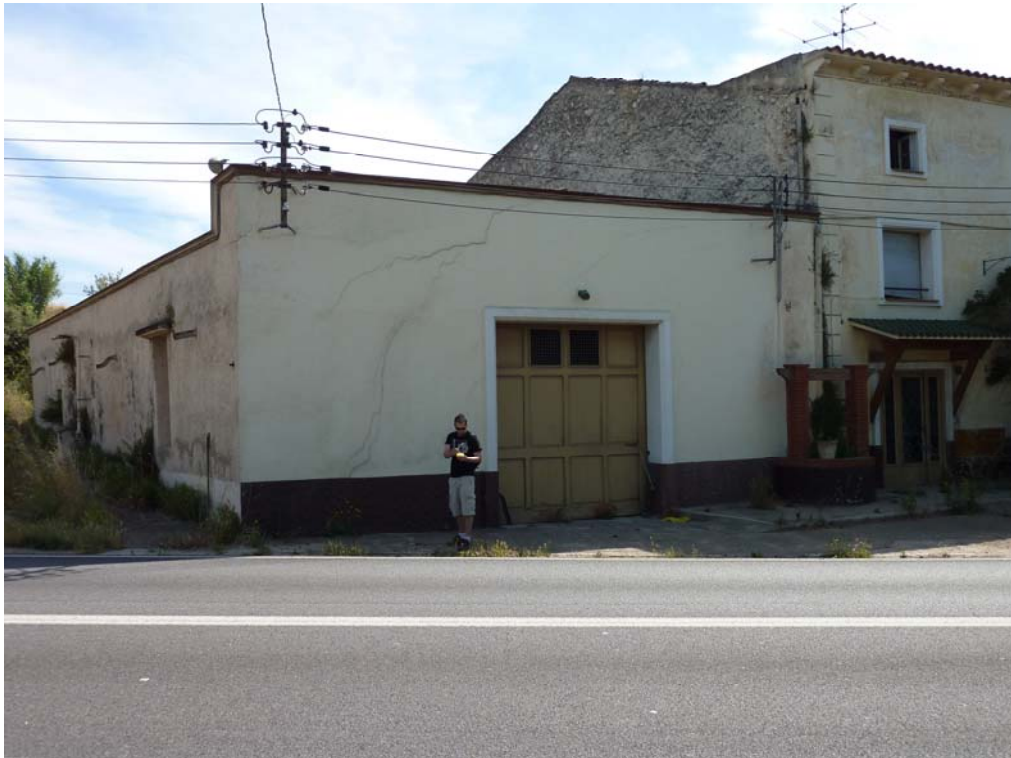
Fotografia 4: Edificació annexa a la masia de Can Periquet amb esquerdes, situada sobre la traça de la possible falla.

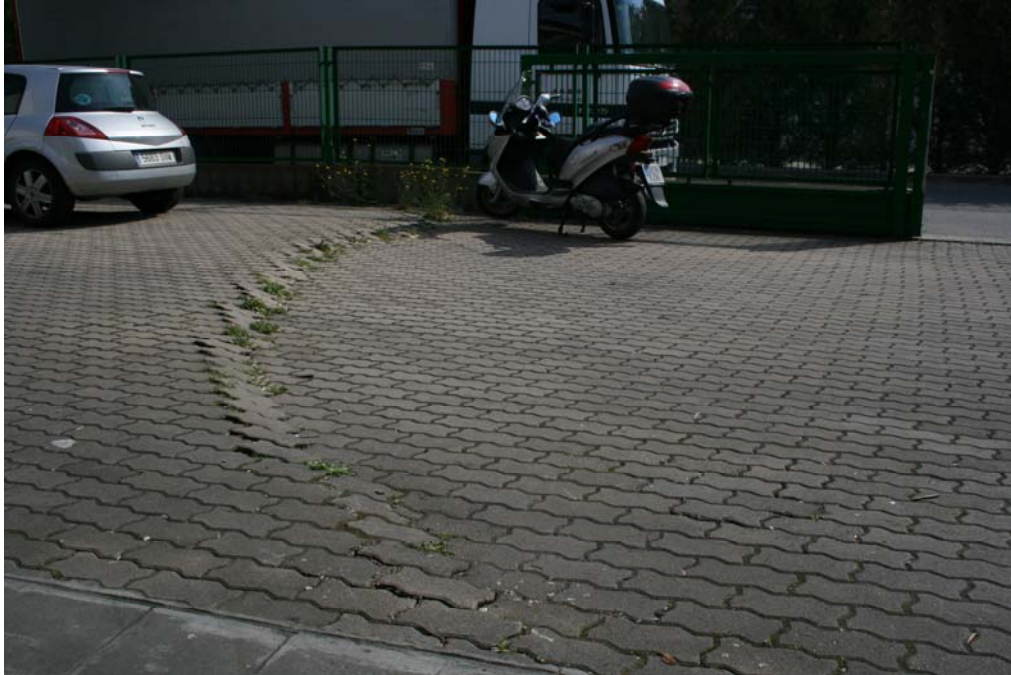
Fotografia 5: Esfondrament del paviment de l'entrada de la fàbrica Productes el de Caldes, al Polígon Industrial Riera de Caldes.
