Delimitació de la perillositat geològica de les zones afectades per l'esdeveniment de subsidència a Palau-solità i Plegamans (Vallès Occidental)

TEXT REFÓS PLA ESPECIAL DE LES ZONES AFECTADES PER L'ESDEVENIMENT DE SUBSIDÈNCIA (LA FALLA), EN EL TERME MUNICIPAL DE PALAU-SOLITÀ I PLEGAMANS

Codi: AP-0066/16

Desembre de 2016

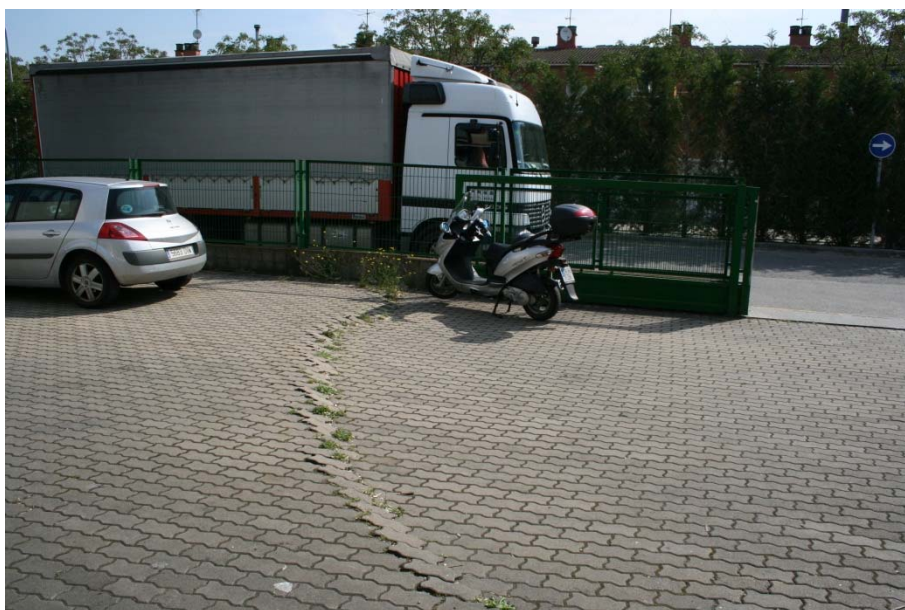
- Per les observacions del pati de la nau "El de Caldes", a la Ronda Boada Vell, es pot deduir un cert comportament vertical en el moviment, de l'ordre de 40mm, que provoca l'enfonsament del bloc SE, i un comportament de desplaçament horitzontal amb direcció compresa entre 70° i 90° i sentit antihorari, que provoca separacions dels blocs de l'ordre de 10 a 25 mm, observables al llarg de tota la línia de fractura.

Figura 4: Vista del pati de la nau "El de Caldes" on s'observa clarament l'enfonsament dels bloc SE

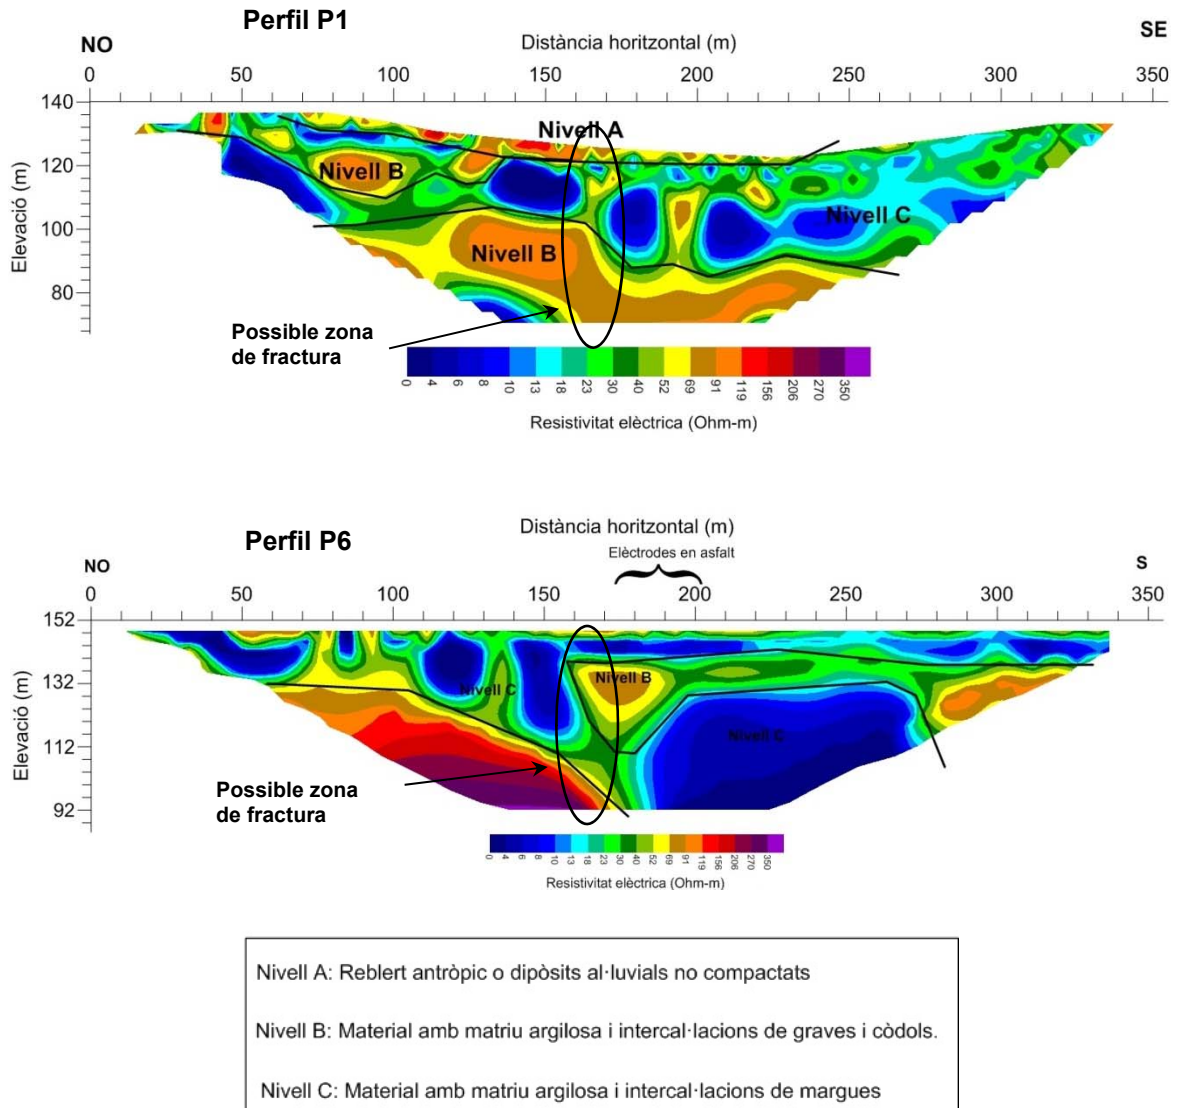
Amb la campanya actual de prospecció geofísica, realitzada mitjançant perfils de tomografia elèctrica situats al llarg del traçat de la falla, s'ha detectat discontinuïtats en la resposta elèctrica del terreny que, per la posició on s'han detectat, es poden associar a la presència de la falla en el subsòl, coincidint amb el traçat cartografiat (Figura 5). En el cas dels perfils PG1 i PG6, situats respectivament, als extrems SW i NE de la falla cartografiada, aquesta discontinuïtat implicaria que la longitud de la falla es prolonga en els dos extrems (plànol 7.1).

Figura 5: Perfils de tomografia elèctrica P1 i P6 on s'ha destacat les zones de discontinuïtat associables a la presència de la fractura.

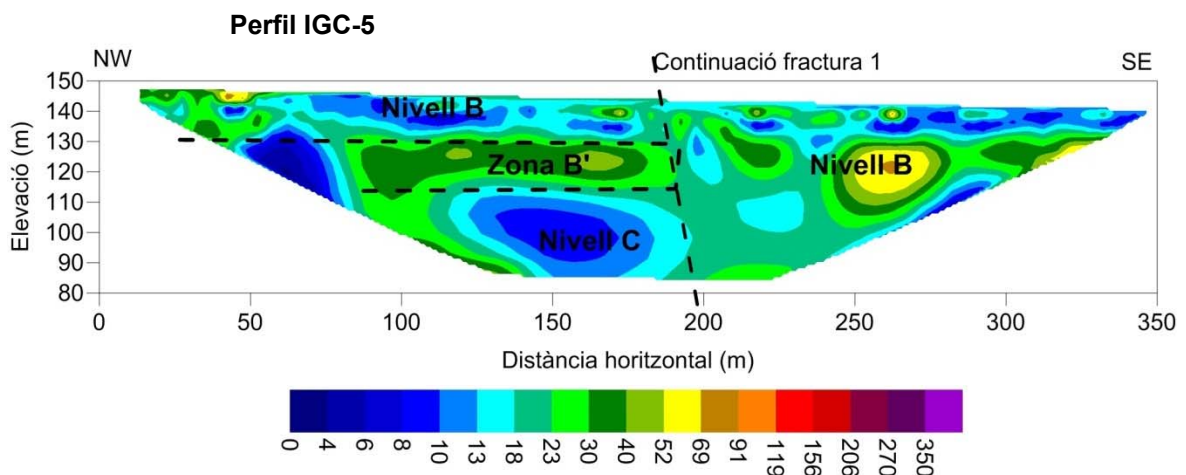
Correlacionant aquesta nova campanya de camp amb la realitzada per l'IGC el 2013, s'observa que el perfil IGC-5, també presenta una anomalia associable a l'existència d'una falla, que coincideix força amb el traçat de la falla objecte d'estudi (Figura 6 i Figura 7).

Figura 6: Perfil de tomografia elèctrica IGC-5, del projecte "Anàlisi de subsidències de Catalunya DIFSAR" desenvolupat per l'ICGC, on es destaca la discontinuïtat associable a la presència de la fractura.

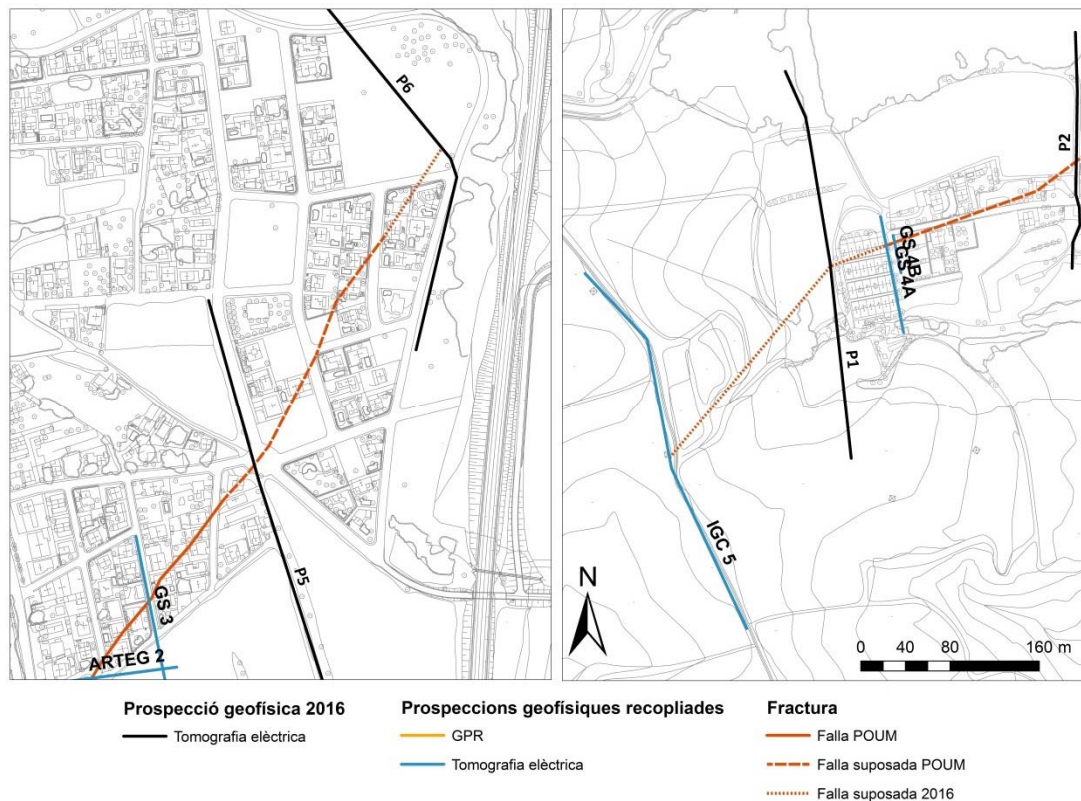
Figura 7: Prolongació suposada del traçat de la falla en els extrems NE i SW, a partir dels resultats obtinguts amb els perfils de tomografia elèctrica

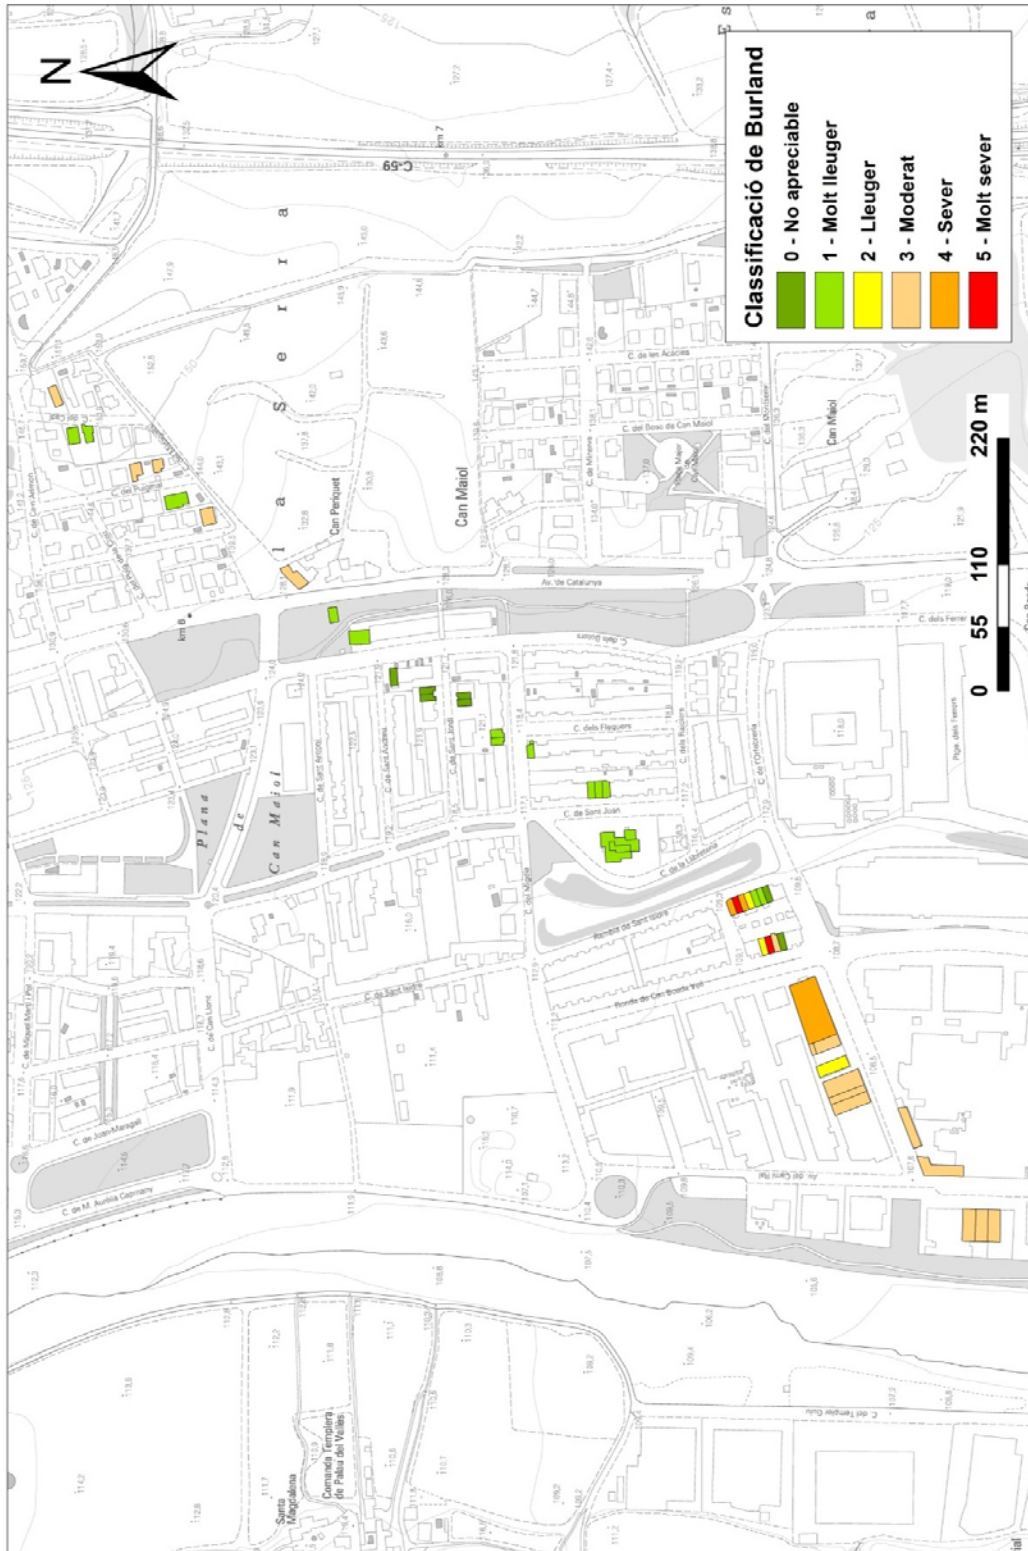
Aplicant els rangs de desplaçaments verticals observats en les esquerdes, a l'anàlisi de les distorsions angulars produïdes en les edificacions, s'observa que les que es troben entre el carrer del Camí i la Rambla de Sant Isidre presenten valors de distorsió angular superiors al valor 1/150, límit considerat perquè es puguin donar danys estructurals que poden ser servers o molt severes, segons les diverses classificacions.

Figura 8. Mapa de distribució de les patologies en els edificis inventariats, segons l'escala de dany de Burland.

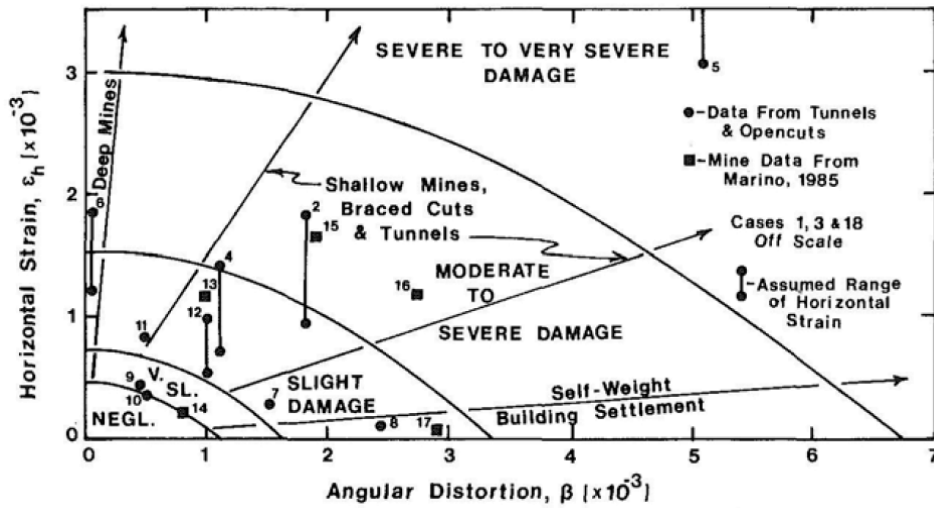
Paral·lelament, els desplaçaments laterals del moviment de la falla, també provoquen un increment en la severitat de les patologies d'aquest sector, amb una deformació lateral amb un valor que se situa entre $2 \cdot 10^{-3}$ i $5 \cdot 10^{-3}$, en funció de l'estructura considerada (Figura 9).

Figura 9: Danys esperables deguts a deformacions laterals i distorsió angular del terreny (Boscardini, M.D. i Cording, E. G. 1989). Els punts de màxima deformació lateral i distorsió angular observats en el present informe, queden fora dels límits d'aquest gràfic.

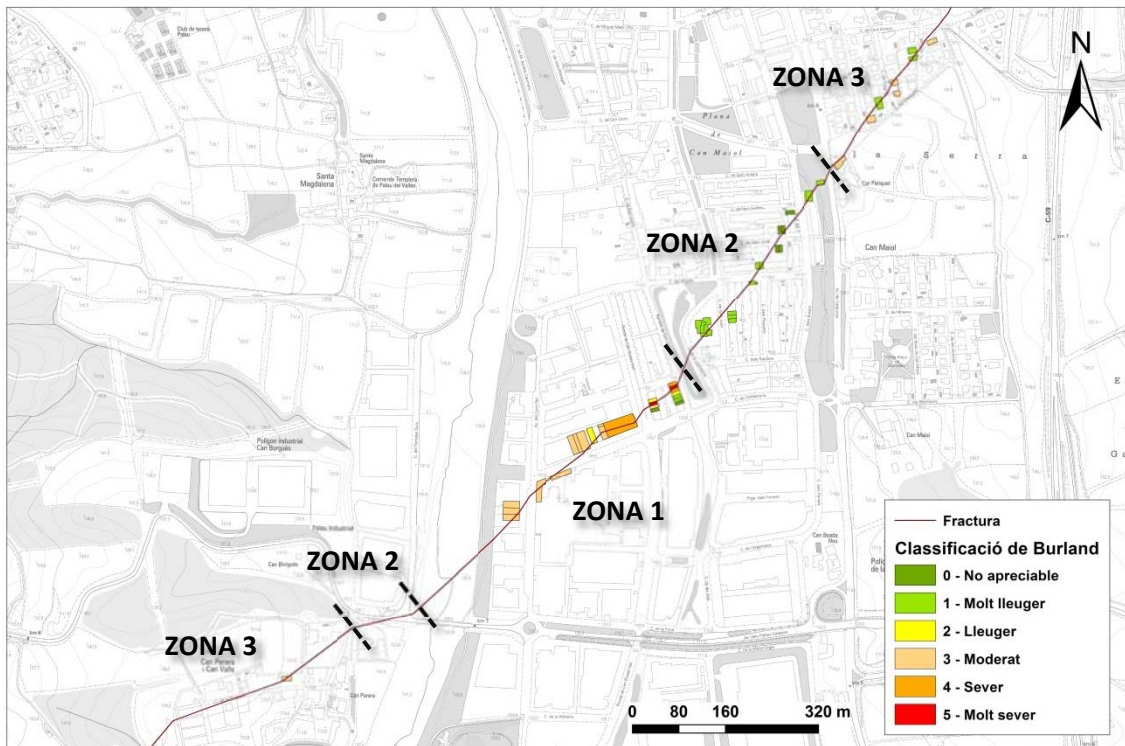
- Zona 1, on es concentra la major deformació, situat entre la riera de Caldes i el carrer Sant Isidre, amb valors extrems de desplaçament vertical de 50 mm.
- Zona 2, situada a ambdós costats del sector 1: al NE, entre el carrer de la Llibreteria i l'avinguda Catalunya i al SW, entre la riba dreta de la riera de Caldes i el camí de Can Parera, amb valors extrems de desplaçament vertical considerats de 10 mm.
- Zona 3, situada en els dos extrems de la falla, amb desplaçaments verticals pràcticament imperceptibles.

Figura 22: Mapa de la distribució de les zones diferenciades a partir de les patologies inventariades

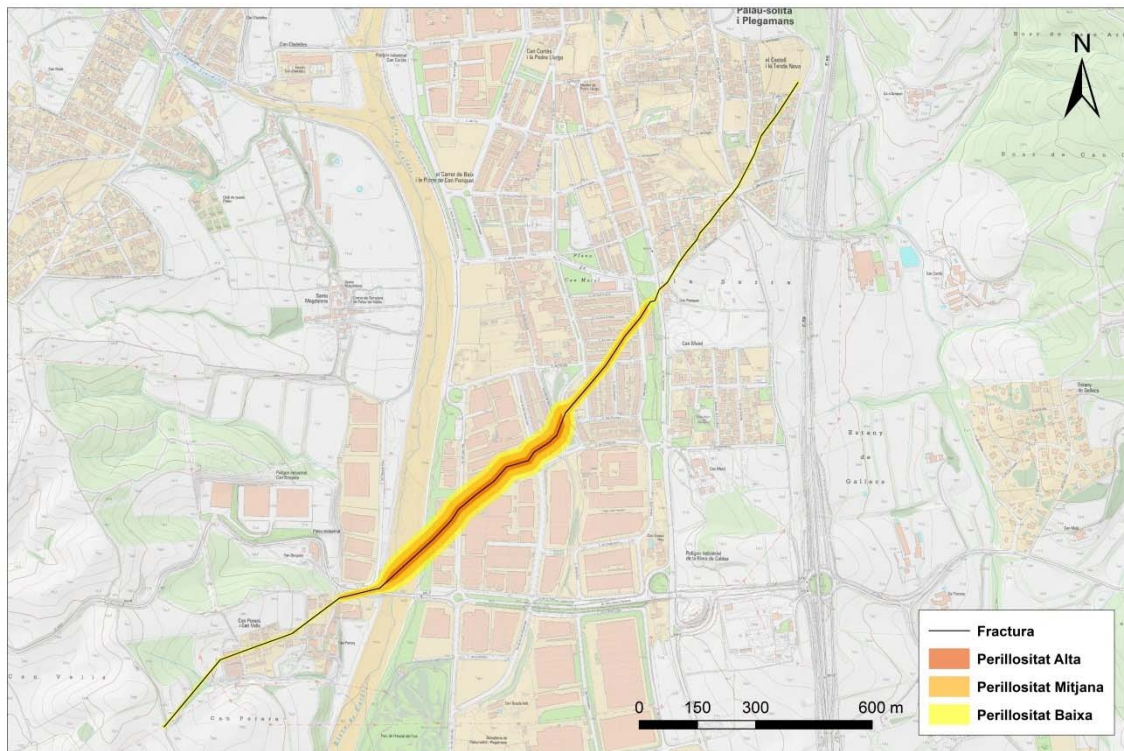
Zona		
	1	2	3
Límit zona falla	3.0 m	3.0 m	3.0 m
Límit perillositat Alta	10.5 m	--	--
Límit perillositat Mitjana	28.0 m	4.5 m	--
Límit perillositat Baixa	40.5 m	10.5 m	5.5 m

Figura 23: Mapa de la delimitació de la perillositat geològica per a l'esdeveniment del 1990.

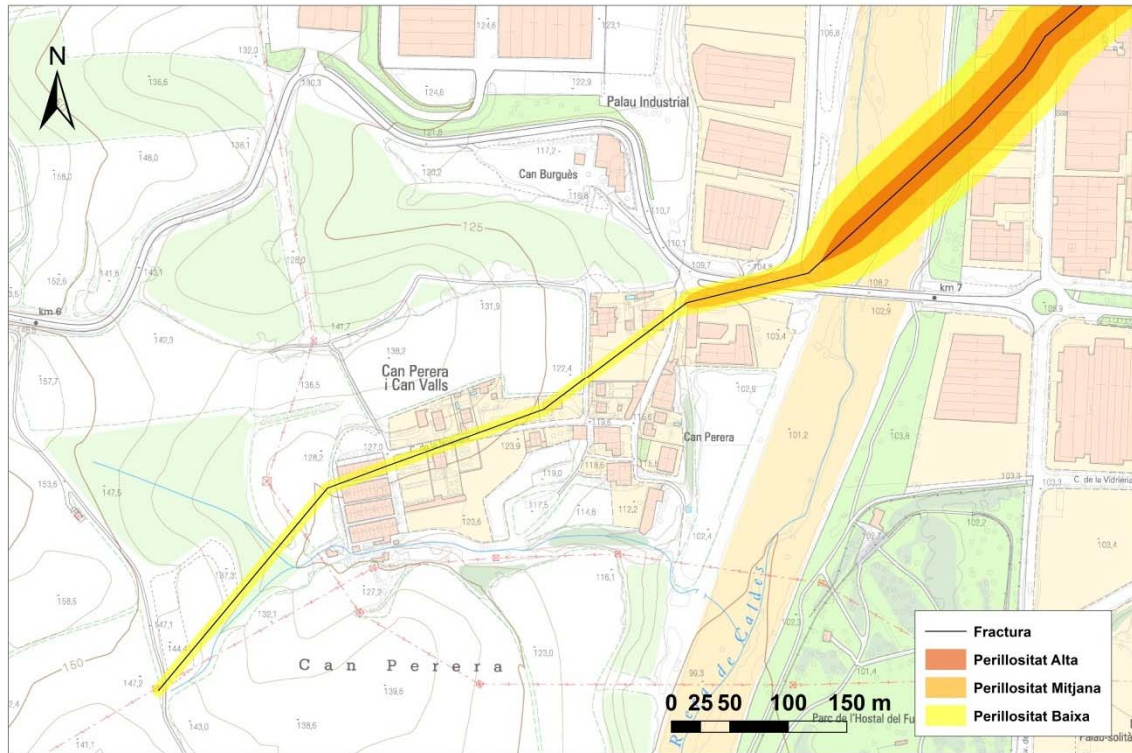
Amb tot, els resultats obtinguts amb els perfils de geofísica fan que la franja amb perillositat baixa s'hagi ampliat uns 280 m en sentit SW i uns 115 m en sentit NE respecte del traçat original (Figura 25, Figura 26).

Figura 25: Detall de la zonificació de la perillositat geològica de l'extrem SW de la zona d'estudi.

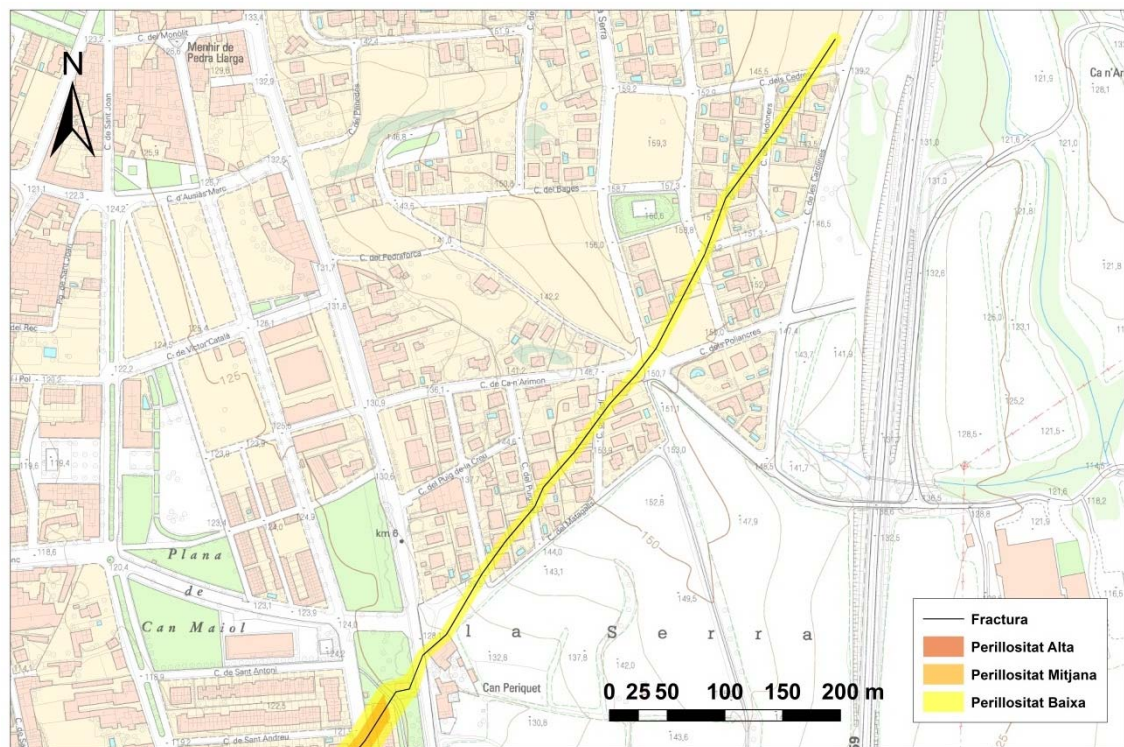
Figura 26: Detall de la zonificació de la perillositat geològica de l'extrem NE de la zona d'estudi.
