ANNEX 1a. DOCUMENT J del POUM (Informes sobre la fractura de terreny existent (Falla) en el terme municipal de Palau-solità i Plegamans

**J. INFORMES SOBRE LA FRACTURA DE TERRENY
EXISTENT (FALLA) EN EL TERME MUNICIPAL**

1. ESTUDI DE LA FRACTURA DEL TERRENY APAREGUDA EN LA ZONA DEL POLÍGON INDUSTRIAL CAN BOADA NOU

ESTUDI DE LA FRACTURA DEL TERRENY APAREGUDA EN LA ZONA DEL POLÍGON INDUSTRIAL *CAN BOADA NOU* (PALAU-SOLITAR I PLEGAMANS)

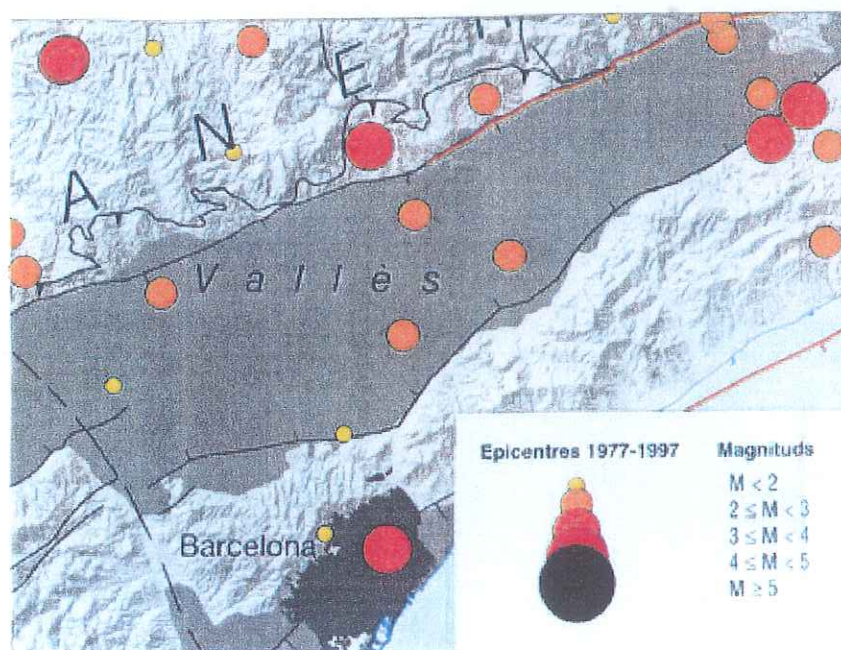
La informació sísmica consultada sobre la part central de la conca del Vallès-Penedès corrobora aquesta idea. La figura 5 mostra com en l'actualitat l'activitat sísmica de baix grau no és estranya aquesta àrea de la conca. Les últimes manifestacions de les que fins a la data de realització d'aquest treball es té constància a la zona del Vallès Oriental són les següents (magnituds donades segons l'escala Richter):

Fig. 5: Detall del Mapa 1: 400.000 de Sismicitat de Catalunya entre 1977 i 1997 (Font: Institut Cartogràfic de Catalunya), a on s'observa activitat sísmica recent en la zona central de la conca del Vallès.

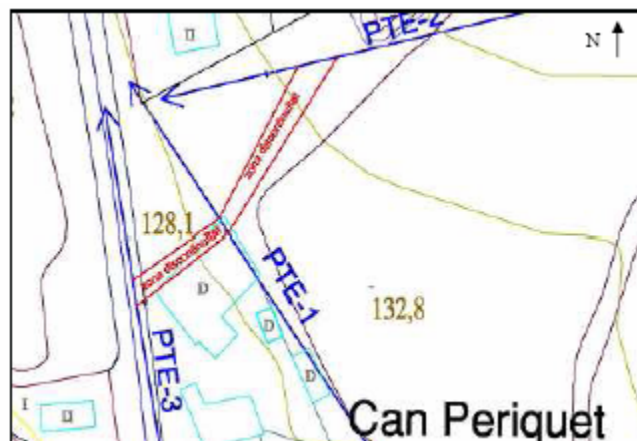
Fig: Ubicació de la zona de discontinuïtat

A partir dels tres perfils de tomografia elèctrica, realitzats per GS Ingenieria, s'ha pogut determinar la **zona de discontinuïtat**, i situar sobre el plànol el traçat d'aquesta falla neotectònica (veure , Annex 7. Informe Geofísic).

Aquesta zona de discontinuïtat, coincideix bastant amb del traçat senyalat en l'estudi de GELIZO (2001), tot i que es situa lleugerament més al Nord (*Plànols, Annex 1*).

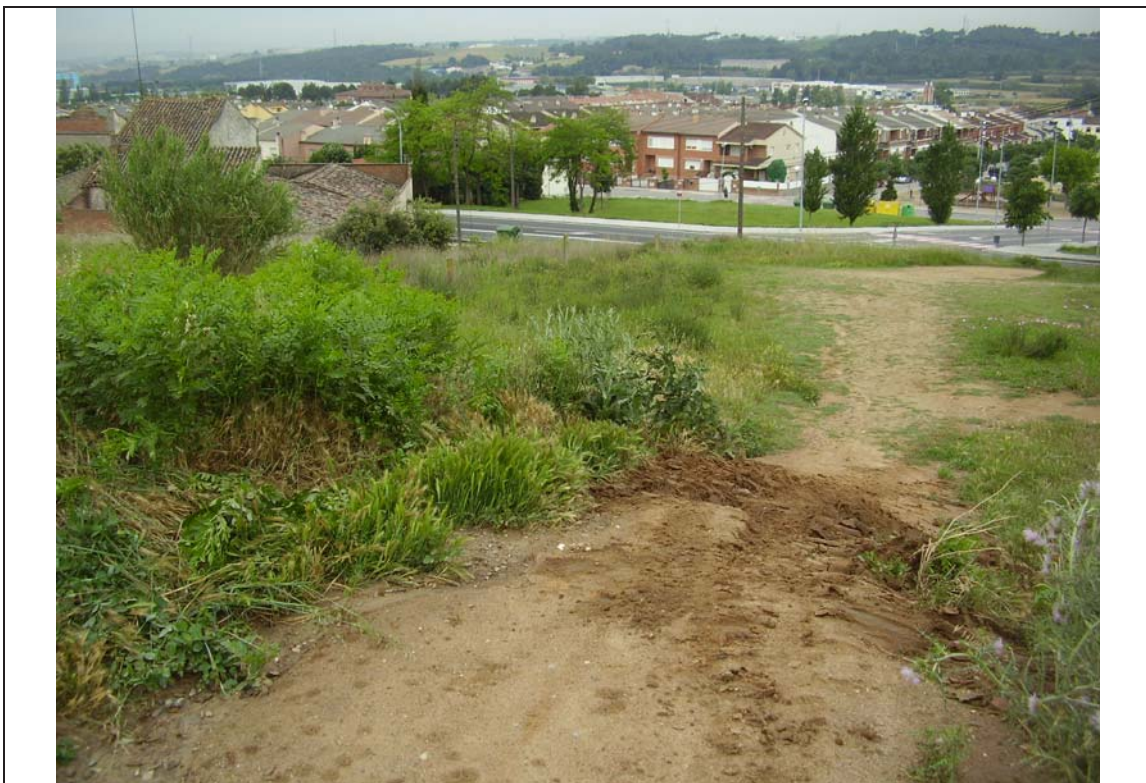
Fotografia 2. Panoràmica de la zona d'afectació de la falla vista des del C/ Farell.

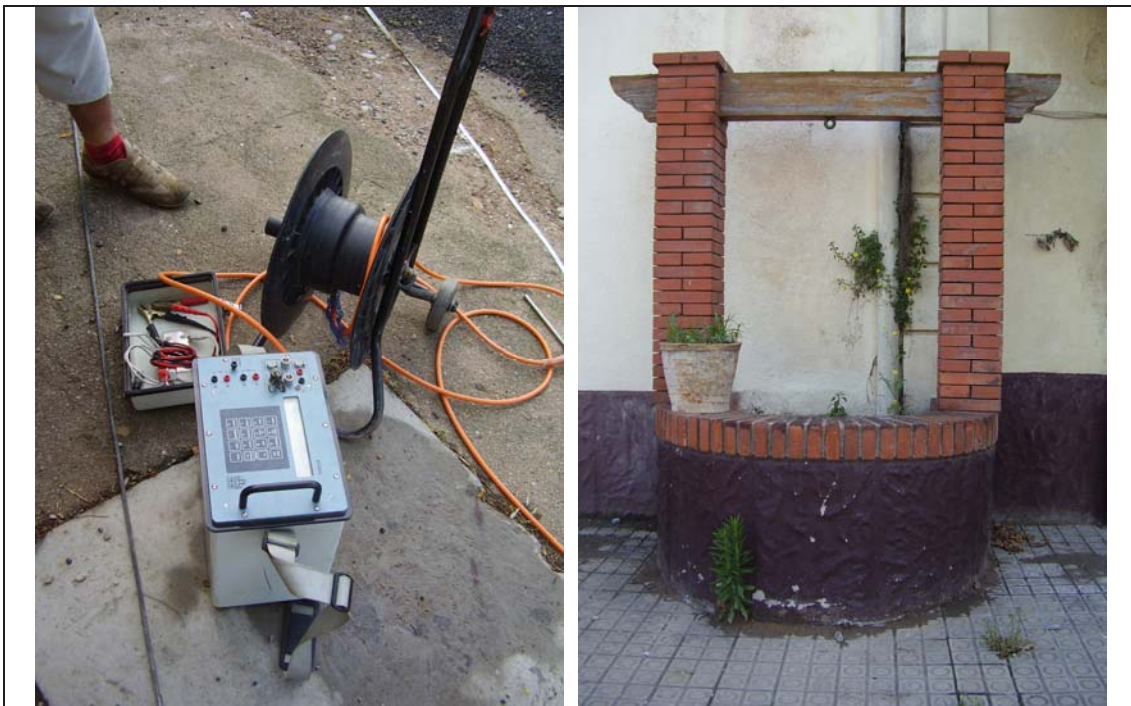
Al final d'aquest xaragall, i just davant de la façana del cobert esquerdat, hi ha localitzat un pou d'aigua d'obra obert (*veure fotografia N°10, de l'annex 6*), que ha fet possible mesurar-ne el nivell:

Fotografia 10. Foto de l'esquerre els aparells de tomografia elèctrica. Foto de la dreta detall del pou d'aigua situat davant la façana del cobert de Can Periquet amb el nivell d'aigua a -3.20m de la superfície

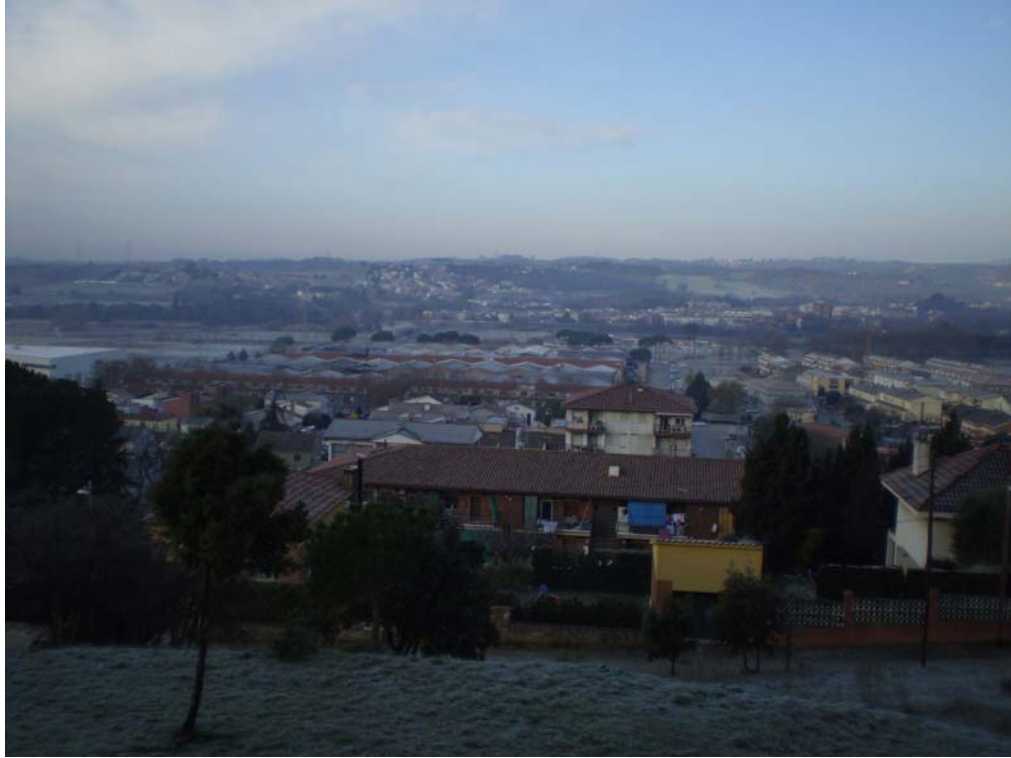
Fotografia 1: Vista general de l'àrea d'estudi des de l'est.

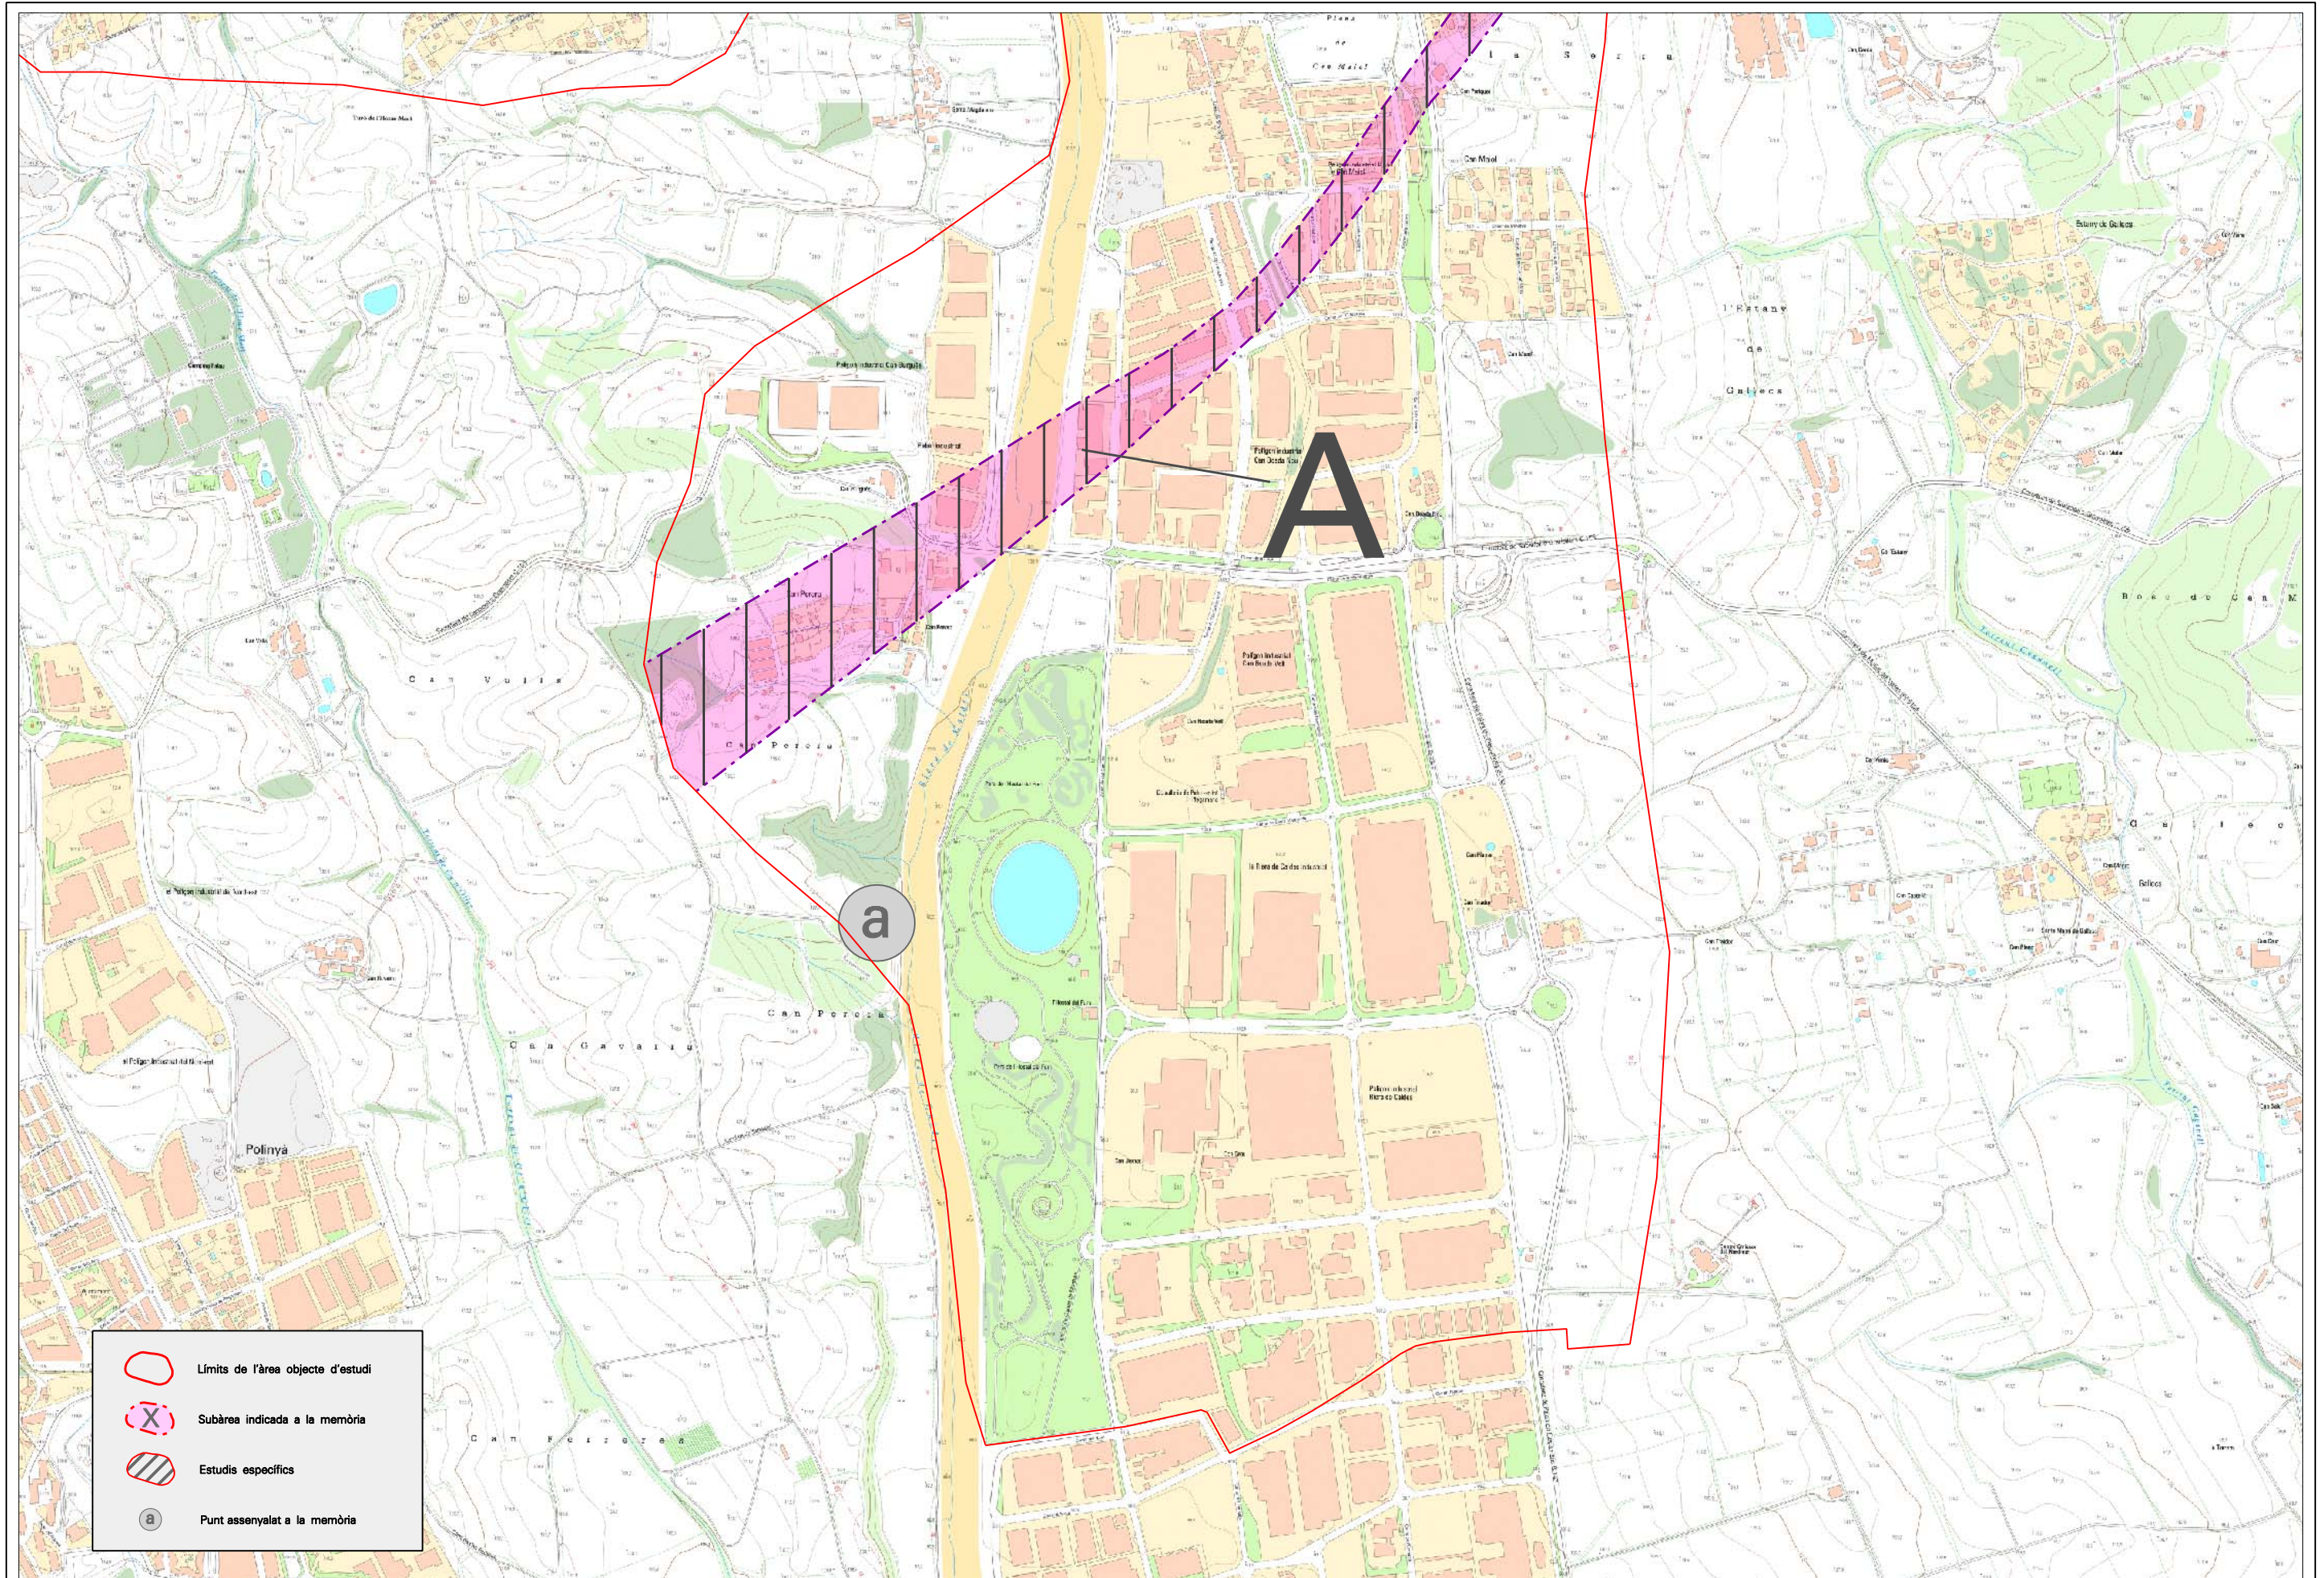
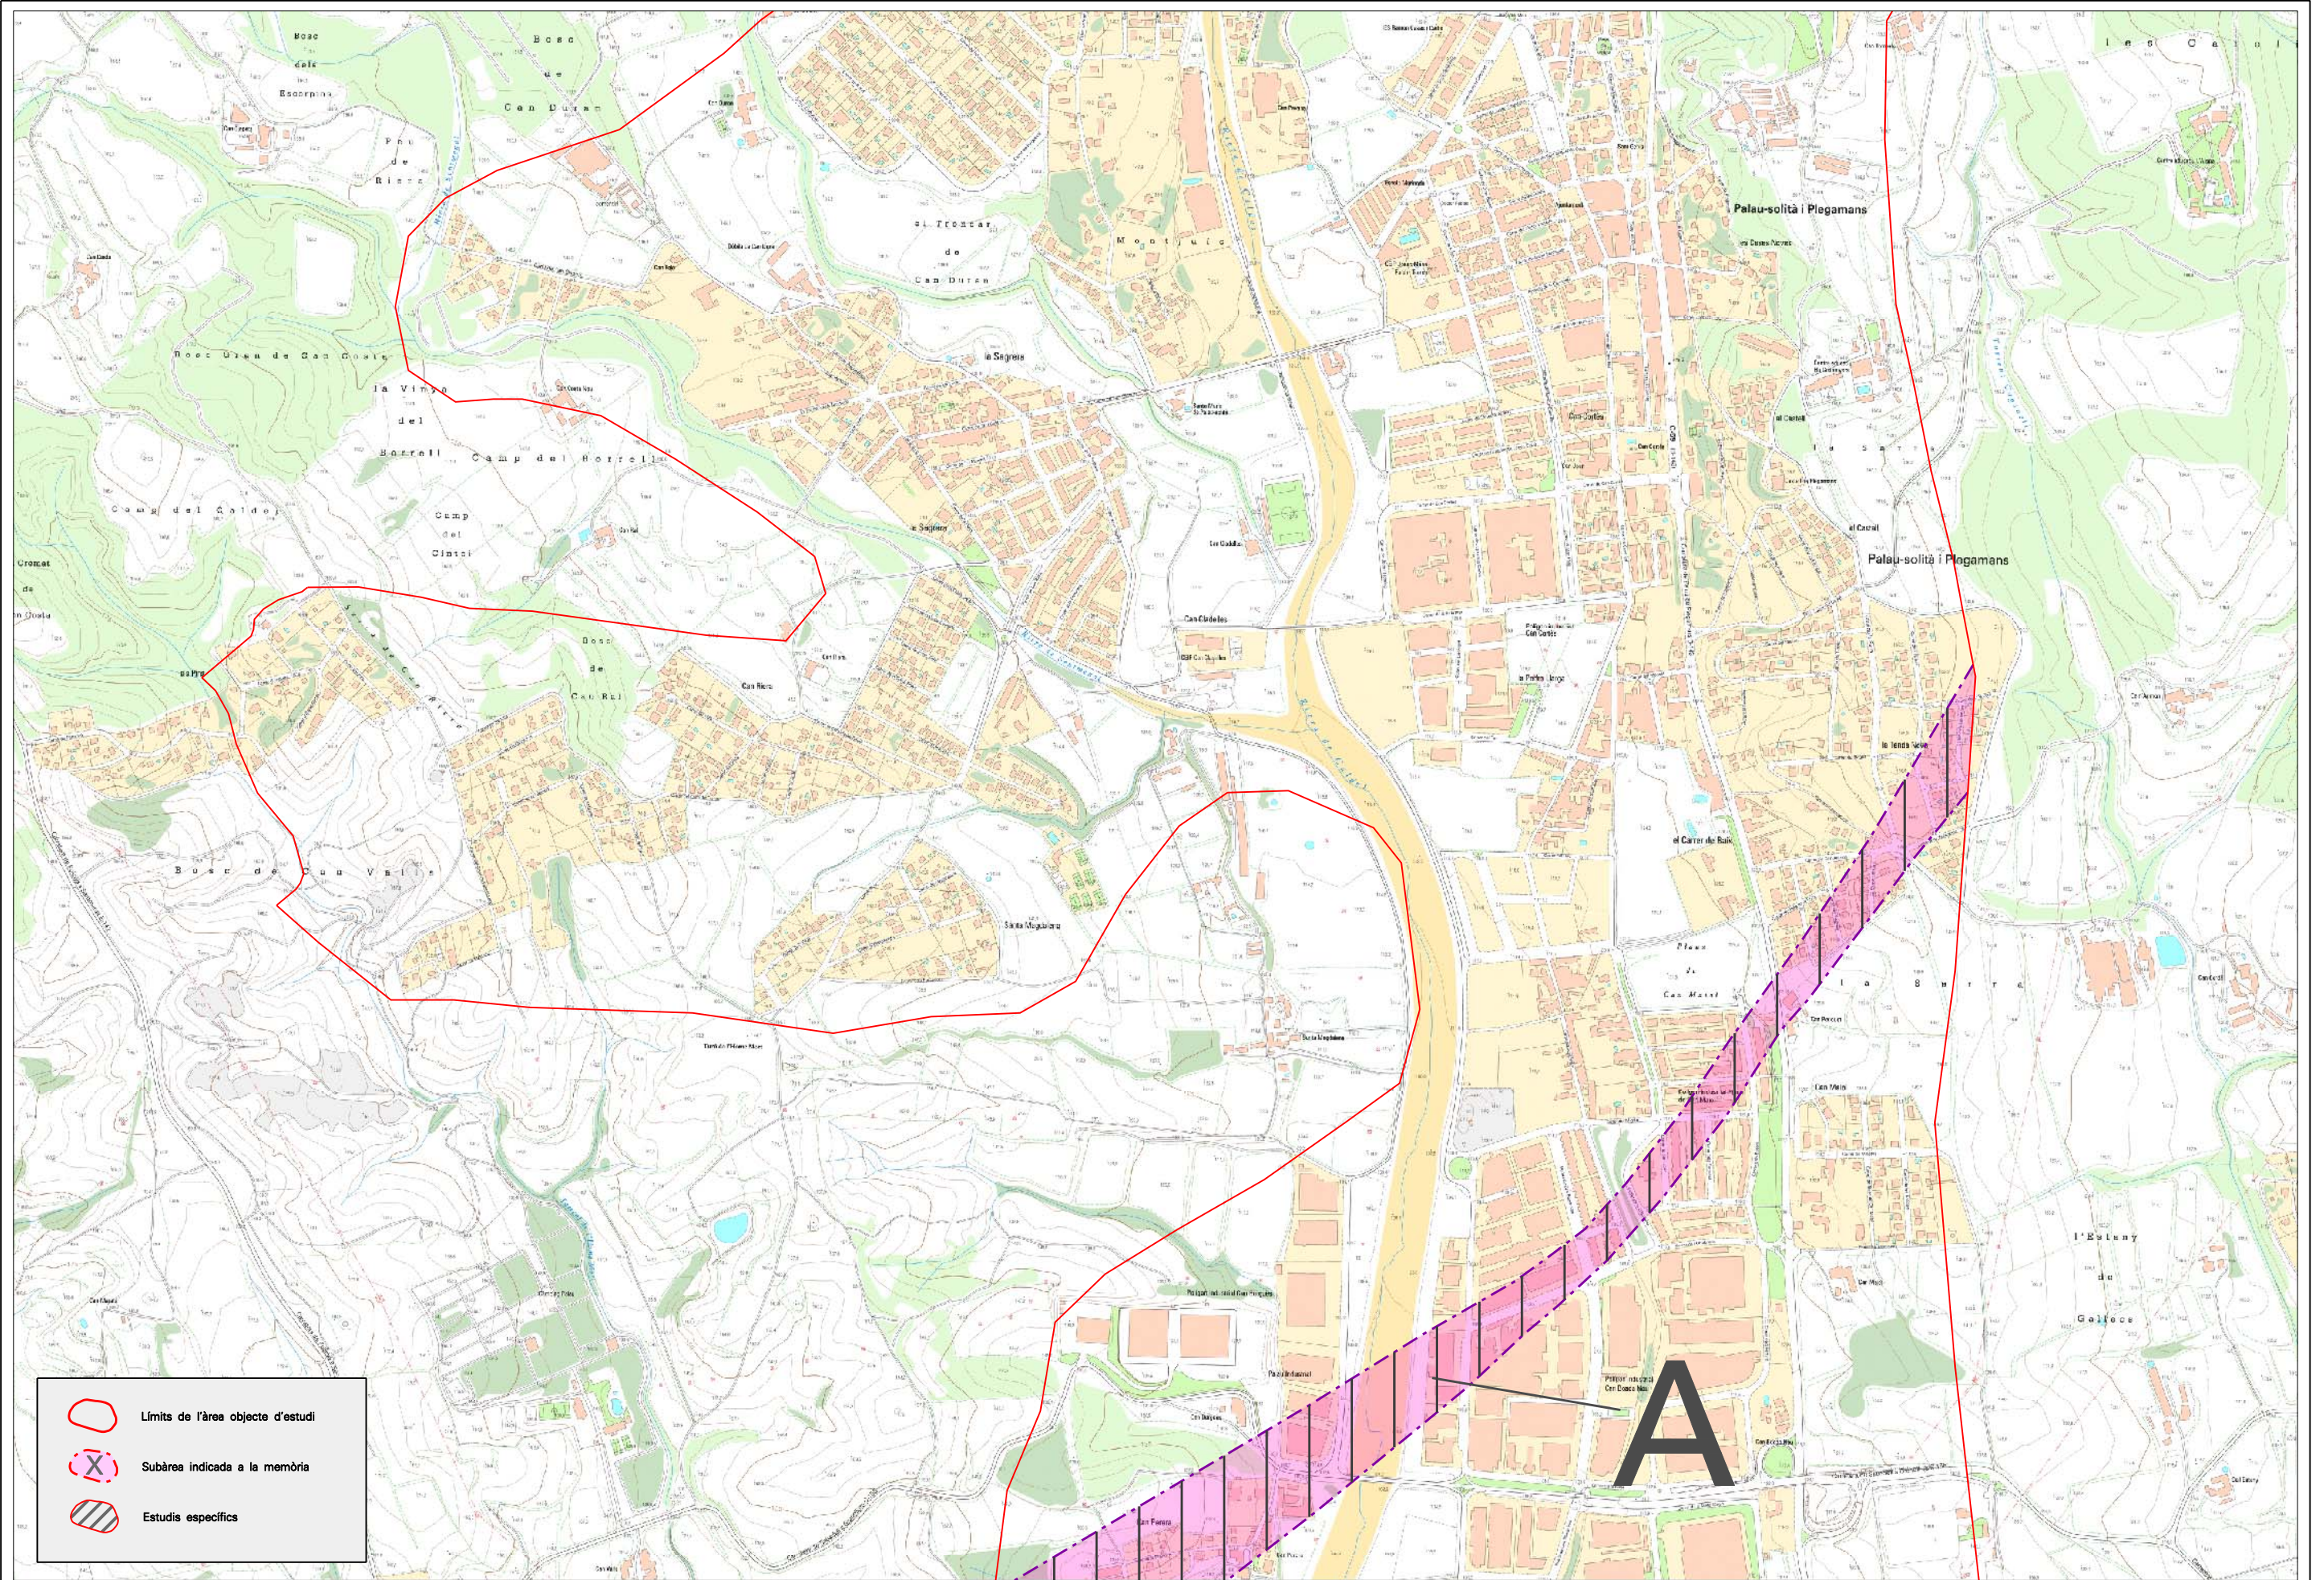
Plànol 4.1

És per tant que s'ha estimat una perillositat mitjana a alta per a una franja a banda i banda de la possible ubicació de la falla (Subàrea A, plànols 4.1 i 4.2). En aquesta franja es recomana que prèviament a qualsevol actuació urbanística s'efectuï un estudi geològic que localitzi la zona de la falla, analitzi la perillositat i, si es el cas, determini la franja de protecció o les mesures necessàries per evitar danys a les possibles futures estructures.

A la subàrea A (plànols 4.1 i 4.2) s'ha estimat una perillositat mitjana a alta per la possible ubicació de la falla que pot provocar moviments d'esfondrament. Es recomana que prèviament a qualsevol actuació urbanística s'efectuï un estudi geològic que localitzi la zona de la falla, analitzi la perillositat i, si es el cas, determini la franja de protecció o les mesures necessàries per evitar danys a les possibles futures estructures.

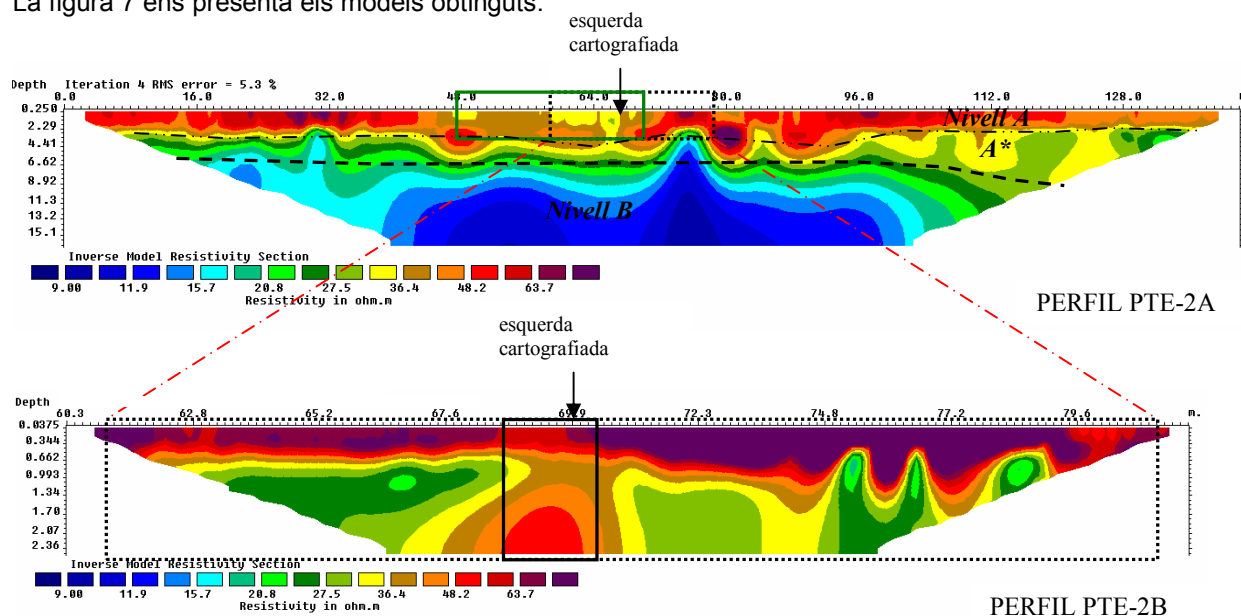
Fig. 7. Models obtinguts a partir dels perfils PTE-2A i PTE-2B

En el **model PTE-2A** s'observen **dos nivells en termes de resistivitat elèctrica**:

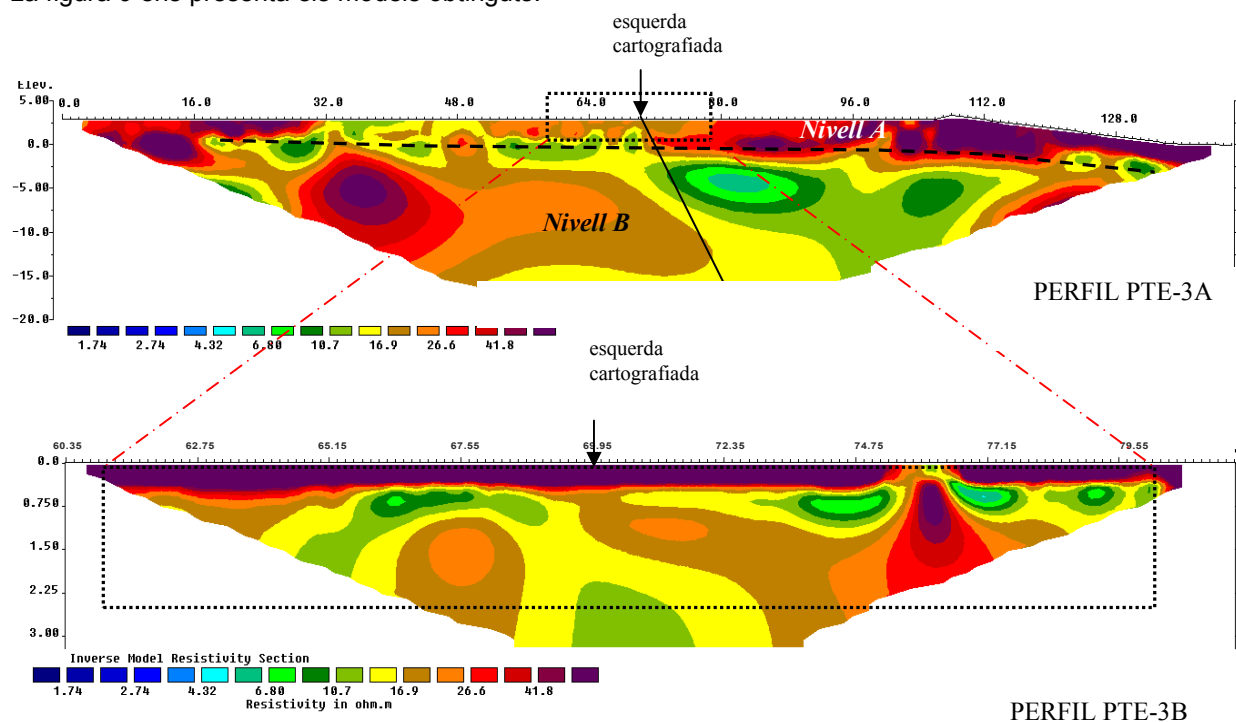
Fig. 9. Models obtinguts a partir dels perfils PTE-3A i PTE-3B

En aquest perfil a diferència dels perfils *PTE-1* i *PTE-2* ens trobem sobre **materials miocens** (conglomerats i gresos) que es corresponen amb el valors de resistivitats obtinguts en el primer informe realitzat per GS Ingeniería Geofísica S.L.P com en el present.
