ANNEX 1. INFORMES SOBRE LA FRACTURA DE TERRENY EXISTENT (FALLA)

ANNEX 1a. DOCUMENT J del POUM (Informes sobre la fractura de terreny existent (Falla) en el terme municipal de Palau-solità i Plegamans

1. ESTUDI DE LA FRACTURA DEL TERRENY APAREGUDA EN LA ZONA DEL POLÍGON INDUSTRIAL CAN BOADA NOU

ESTUDI DE LA FRACTURA DEL TERRENY APAREGUDA EN LA ZONA DEL POLÍGON INDUSTRIAL *CAN BOADA NOU* (PALAU-SOLITAR I PLEGAMANS)

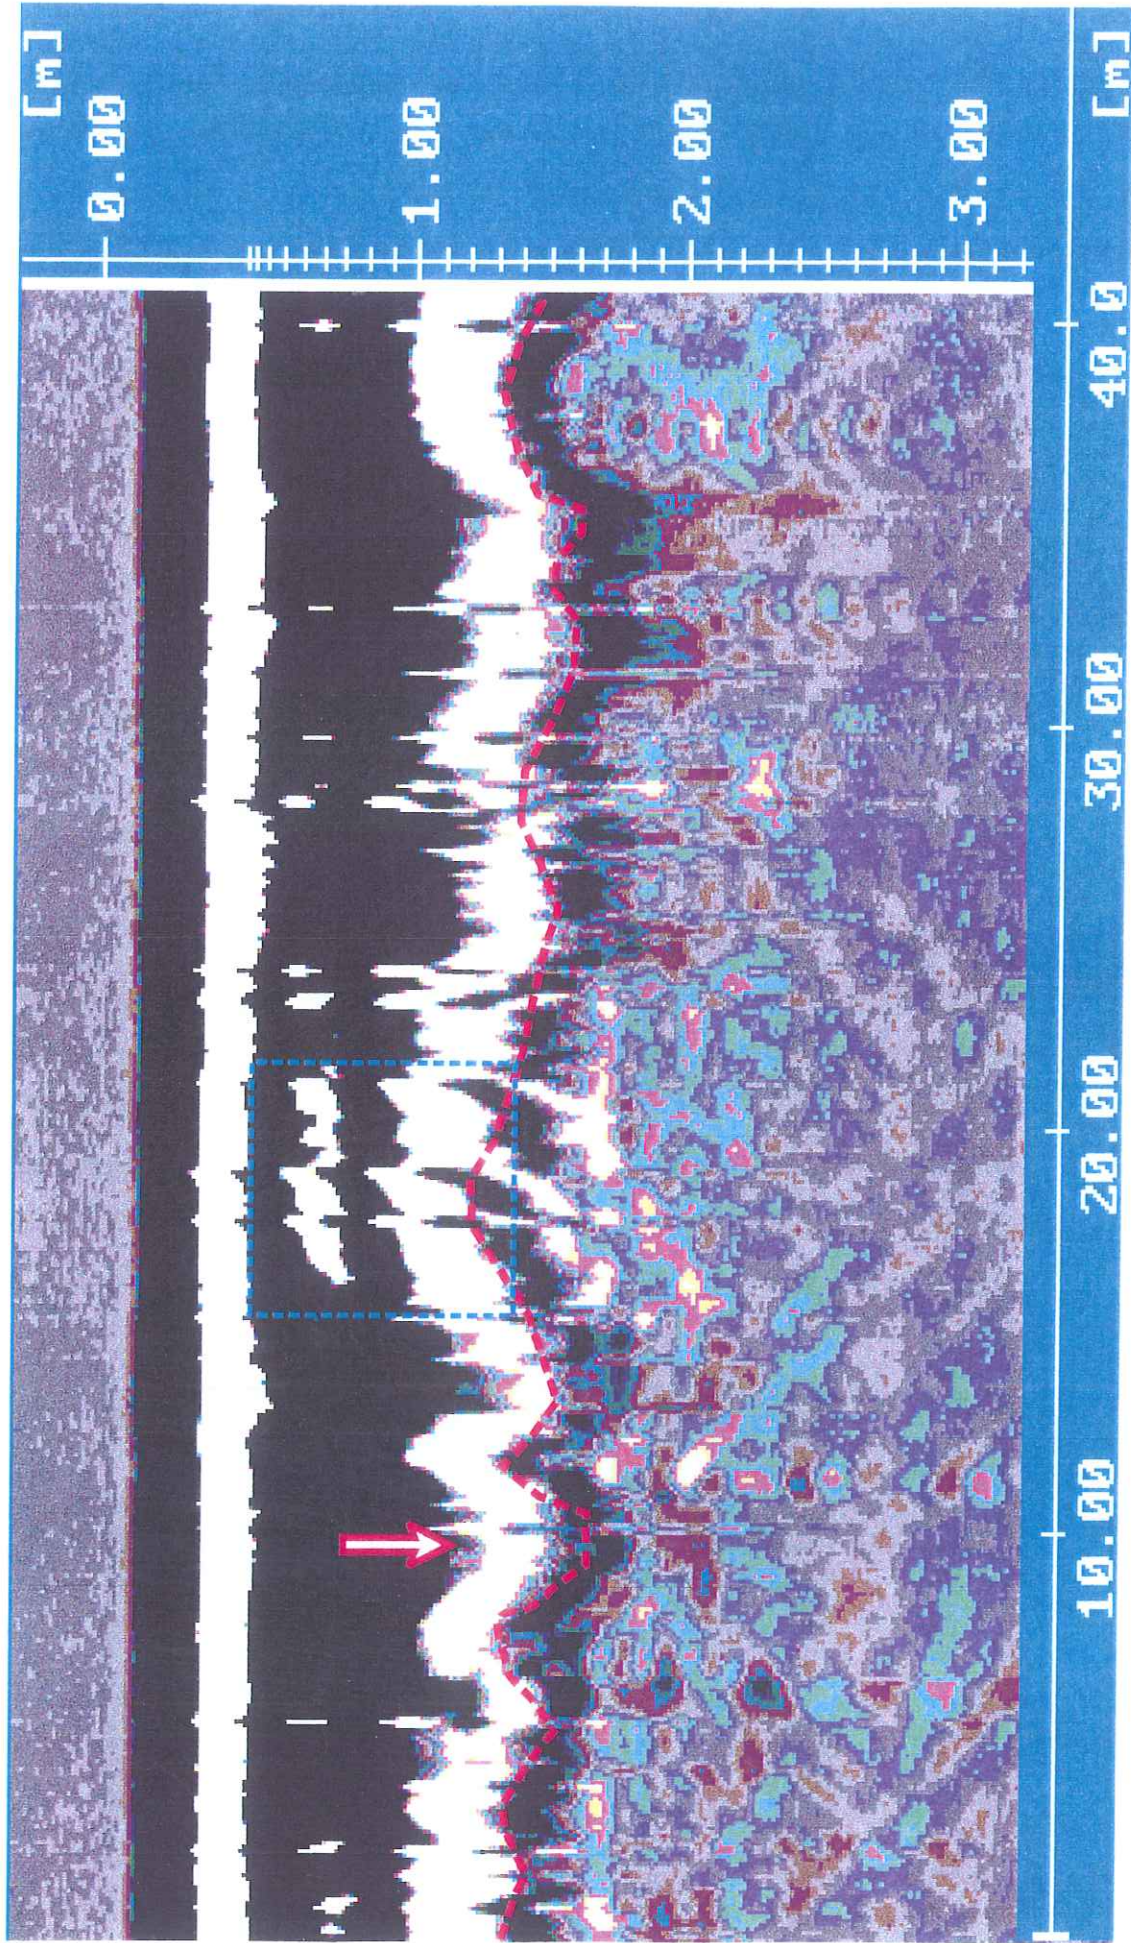
PERFIL CARRER SANT ISIDRE

D'aquesta manera, en el perfil que s'adjunta al final d'aquest capítol es pot comprovar el resultat final. El tret més remarcable que s'observa és la forta ondulació que presenta el terreny, visible clarament en la base del nivell litològic que apareix entre 1 i 1.5 m (en blanc en el perfil) i que s'ha assenyalat en traç vermell, i que delataria un assentament diferencial en el terreny. Aquesta ondulació es fa més brusca cap als 10 metres (fletxa vermella), en la posició on teòricament caldria esperar l'aparició de la falla, tot i que sols amb les dades d'aquest perfil no es pot assegurar amb absoluta certesa la seva presència. La hipèrbole que apareix just per sota d'aquest punt, entre els 2 i 3 m de profunditat, pot considerar-se amb tota seguretat com a deguda a efectes subaeris (com ara cables d'electricitat i objectes metàl·lics propers).

En traç blau, d'altra banda, s'ha assenyalat una zona entre els 15 i els 21 m a on es detecta un canvi de composició en el sòl, interpretat com a un possible rebliment sorrenc d'origen no conegut. Cal esmentar també que per sota d'aquest nivell detectat les reflexions del senyal esdevenen més intenses, sense que pugui determinar-se cap causa per aquest fet.

Entre els 35.7 i els 40 m apareix una altra zona que presenta una forta ondulació en forma d'hipèrbole, que en un principi es creia que deguda a la presència en el subsòl d'una galeria de serveis, tot i que l'anàlisi posterior revela que també podria ser a causa de l'assentament del terreny.

Malgrat tot, cal dir com a conclusió que el mètode GPR per sí sol no resulta suficient per determinar la presència en profunditat de la falla, així com tampoc per aclarir l'origen d'aquesta, degut en gran part per la poca profunditat d'estudi que s'ha pogut assolir.

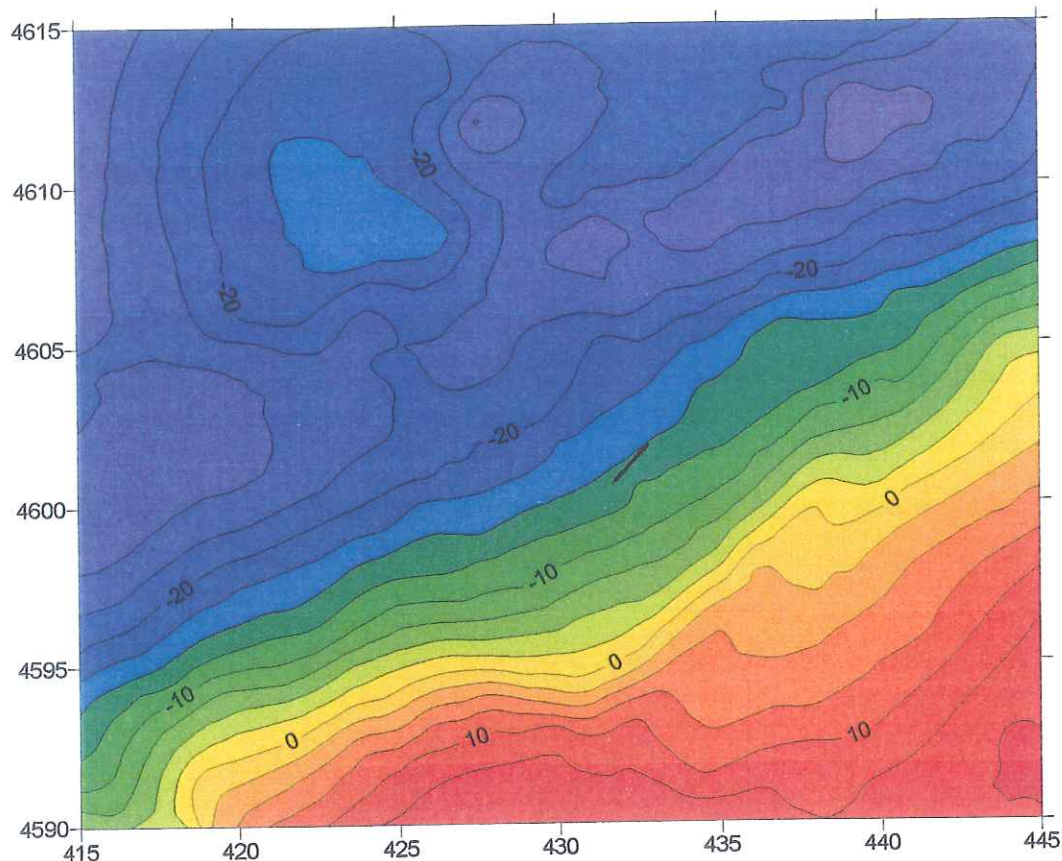
En la figura 1 es pot observar el mapa d'anomalies de Bouguer elaborat a partir de les dades disponibles, que dona idea de la distribució de les densitats en el subsòl. En aquest mapa es representen els valors de la gravetat mesurats instrumentalment, als quals s'ha afegit la correcció dels efectes de la variació de la gravetat degut a l'alçada topogràfica respecte el nivell del mar a la que es troben els punts de mesura -també anomenada correcció d'aire lliure o FREY-, així com també els efectes gravimètrics deguts a la presència d'elevacions i/o depressions del terreny properes (correcció topogràfica). També cal afegir l'anomenada Correcció de Bouguer, que calcula l'atracció de la gravetat per a una superfície de referència teòrica situada paral·lelament al geoide i a una alçada topogràfica determinada tenint en compte el valor estàndard de la densitat mitja de les roques de l'escorça terrestre (2.67 g/cm^3). Aquestes dades ja corregides, per últim, es

Fig. 1: Mapa d'Anomalies de Bouguer (valors en mGal) de la depressió del Vallès.
 En vermell s'ha assenyalat la posició de la falla tractada en aquest treball.

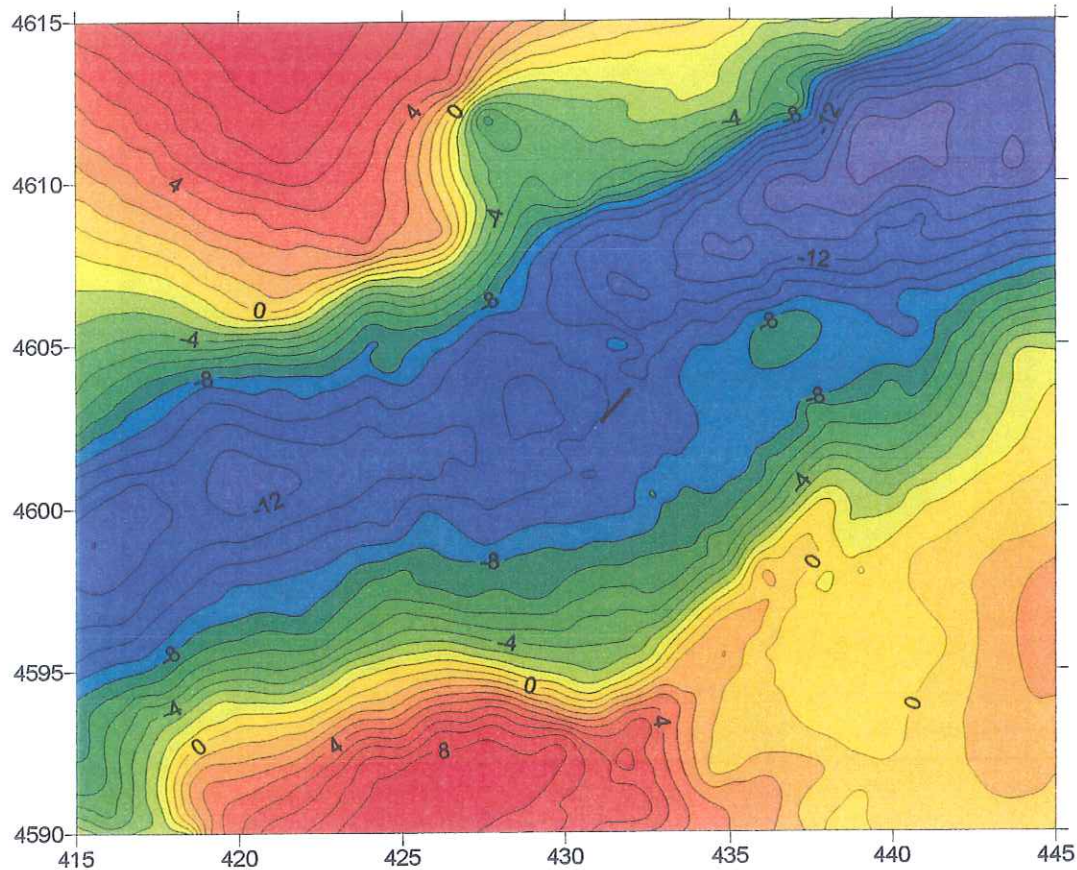
Al mapa d'anomalies de Bouguer se li pot excloure l'efecte regional mitjançant un ajust matemàtic de les dades, amb la qual cosa podem representar el mapa d'anomalies residuals (fig. 2), que representa l'anomalia gravitatòria purament local. En aquest mapa ja es defineix clarament l'efecte gravitatori que provoca l'estructura de la conca del Vallès en profunditat, podent-se observar una compartimentació d'aquesta just en l'àrea a on ha aparegut aquesta falla en superfície.

Fig. 2: Mapa d'Anomalies Residuals (valors en mGal) de la depressió del Vallès.
 En vermell s'ha assenyalat la posició de la falla tractada en aquest treball.

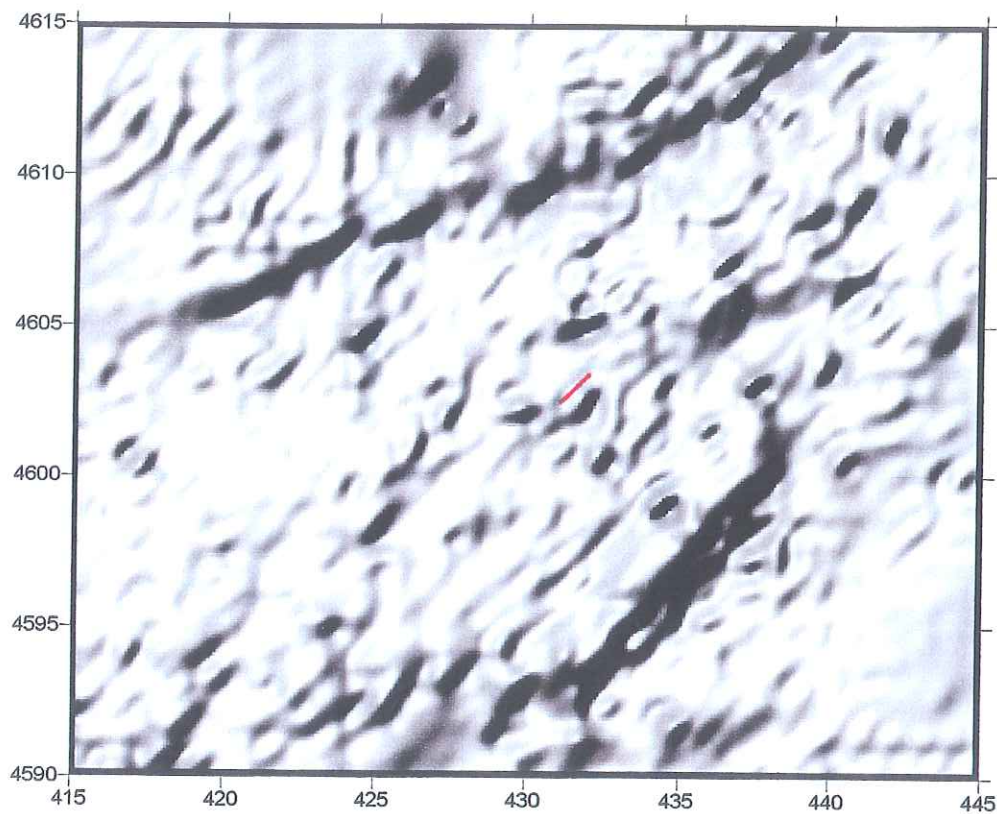
de gravetat, com ara falles o discontinuïtats litològiques de gran ordre. En la figura 3 es mostra una imatge ombrejada del mapa de gradient gravimètric, que delata la presència - en forma d'ombra negra- de les falles que limiten la conca al NW i al SE. El que és important de veure, però, és com en la zona central de la conca del Vallès-Penedès també apareixen zones ombrejades d'un tamany menor, que indicarien la presència de falles de segon ordre en aquesta àrea una de les quals, com es pot observar en el mapa, queda molt propera a la falla manifestada en superfície.

Fig. 3: Mapa de Gradients de l'anomalia Residual de la depressió del Vallès.
 En vermell s'ha assenyalat la posició de la falla tractada en aquest treball.

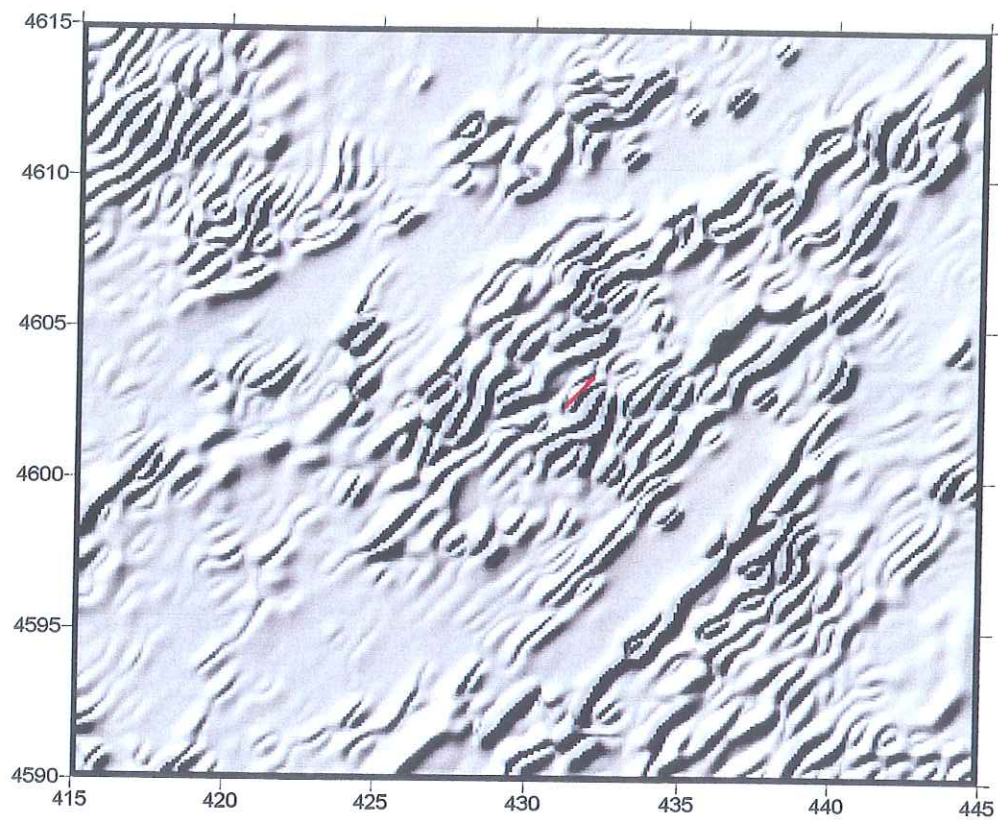
Per últim es presenta (Fig. 4) un darrer tractament matemàtic de les dades de l'anomalia residual en forma de mapa de curvatura, que mostra les zones -en forma d'ombreat negre- de canvi en l'anomalia gravimètrica que, com es pot observar en el mapa, abunden en el centre de la conca coincidint també aproximadament amb la situació en superfície de la falla.

Fig. 4: Mapa de Curvatura de l'anomalia Residual de la depressió del Vallès.
En vermell s'ha assenyalat la posició de la falla tractada en aquest treball.

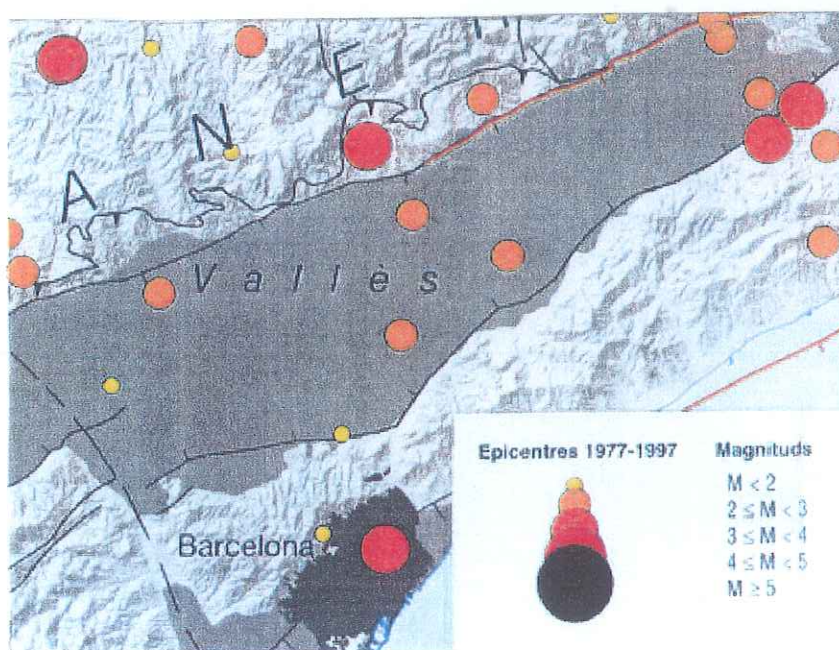
La informació sísmica consultada sobre la part central de la conca del Vallès-Penedès corrobora aquesta idea. La figura 5 mostra com en l'actualitat l'activitat sísmica de baix grau no és estranya aquesta àrea de la conca. Les últimes manifestacions de les que fins a la data de realització d'aquest treball es té constància a la zona del Vallès Oriental són les següents (magnituds donades segons l'escala Richter):

Fig. 5: Detall del Mapa 1: 400.000 de Sismicitat de Catalunya entre 1977 i 1997 (Font: Institut Cartogràfic de Catalunya), a on s'observa activitat sísmica recent en la zona central de la conca del Vallès.

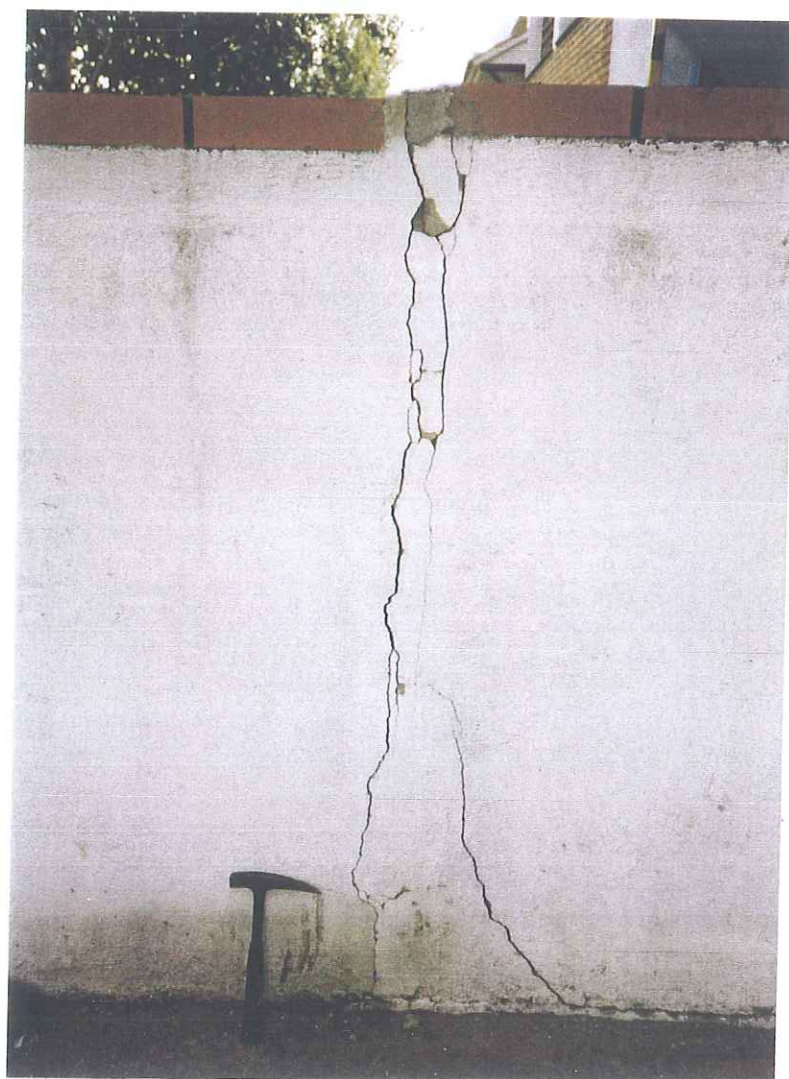
Foto 4: Detall del mur de la nau industrial "Talleres Rani, S.A.", al Carrer de l'Orfebreria.

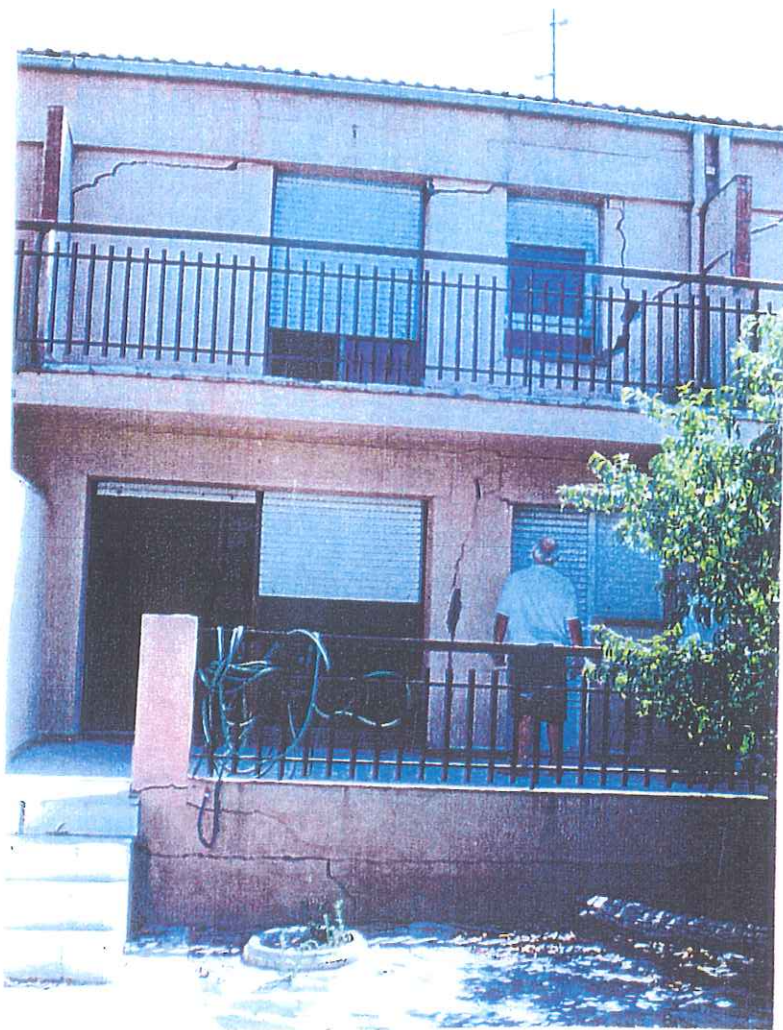
Foto 9: Visió de la façana posterior del n° 15 del Carrer Sant Isidre (de Francès, 1996), que mostra la magnitud dels desperfectes ocasionats

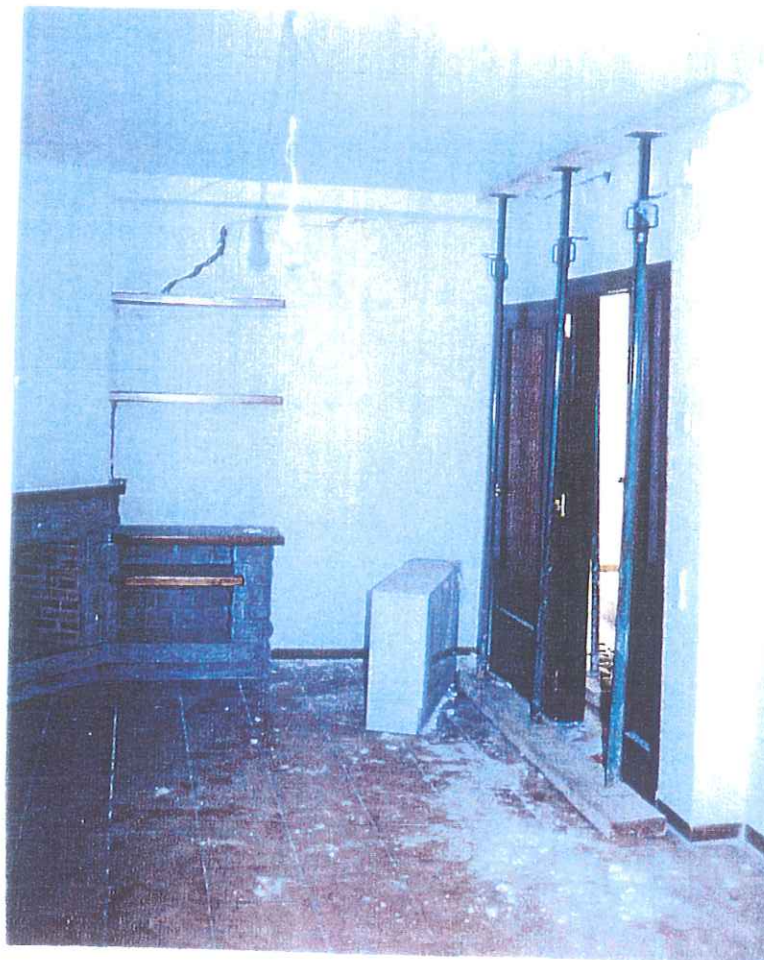
Foto 10: Vista de la sala d'estar del n° 15 del Carrer de Sant Isidre, amb apuntalament del sostre (de Francès, 1996).

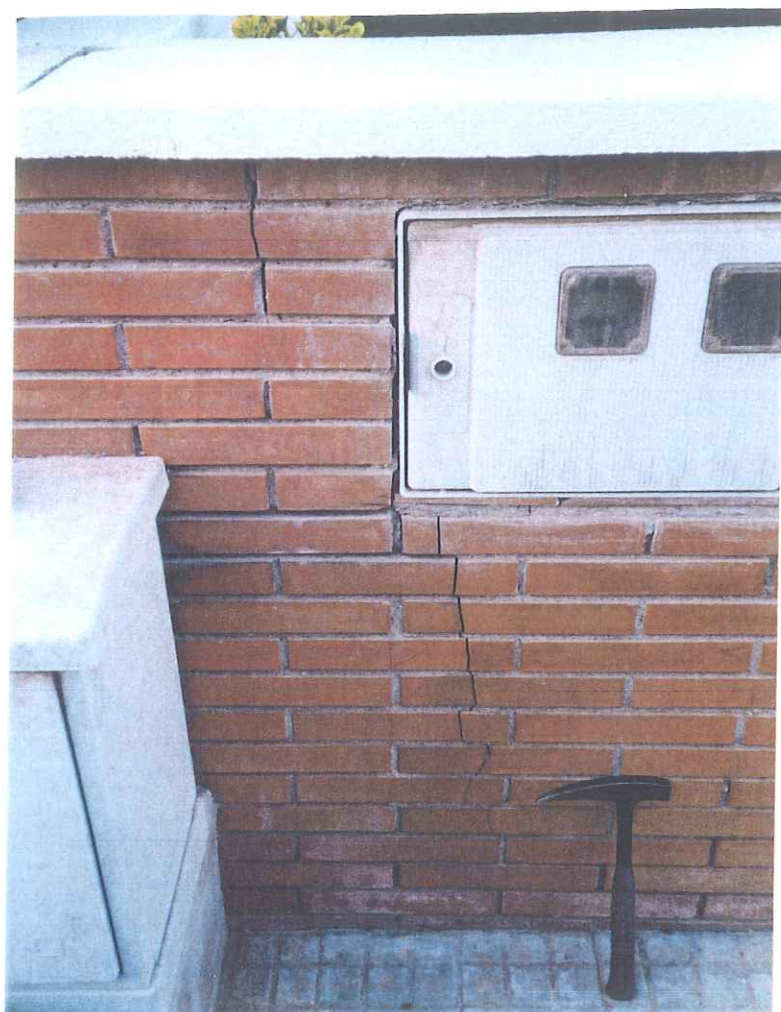
Foto 15: Esquerda en el mur del nº 27 del Carrer Migdia. Tant aquesta vivenda com la del nº 29 han precisat de ser reparades.

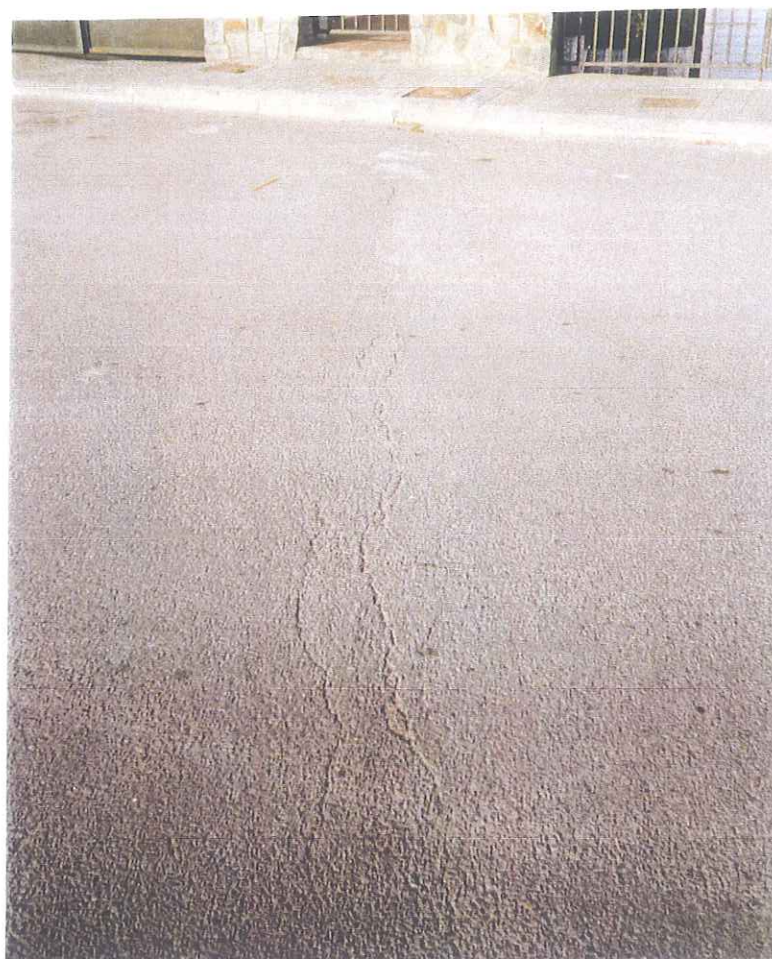
Foto 16: Esquerda en l'asfalt del Carrer Boters, a l'alçada del Carrer de Sant Andreu.

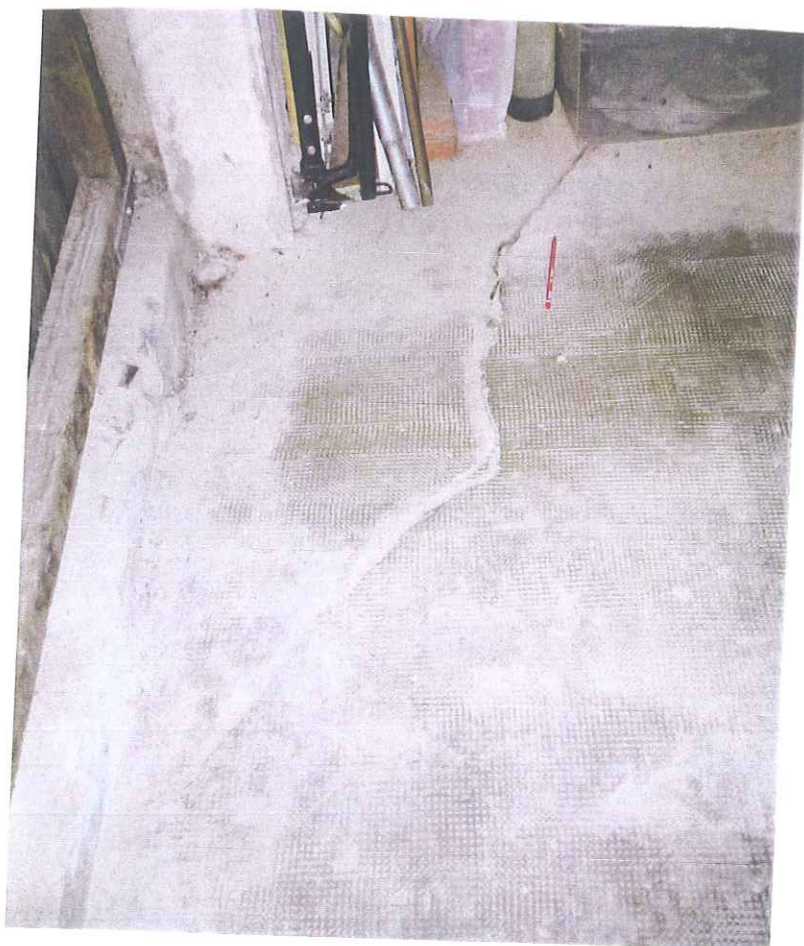
Foto 20: Vista de l'interior del garatge del nº 11 del Carrer Puigmal.

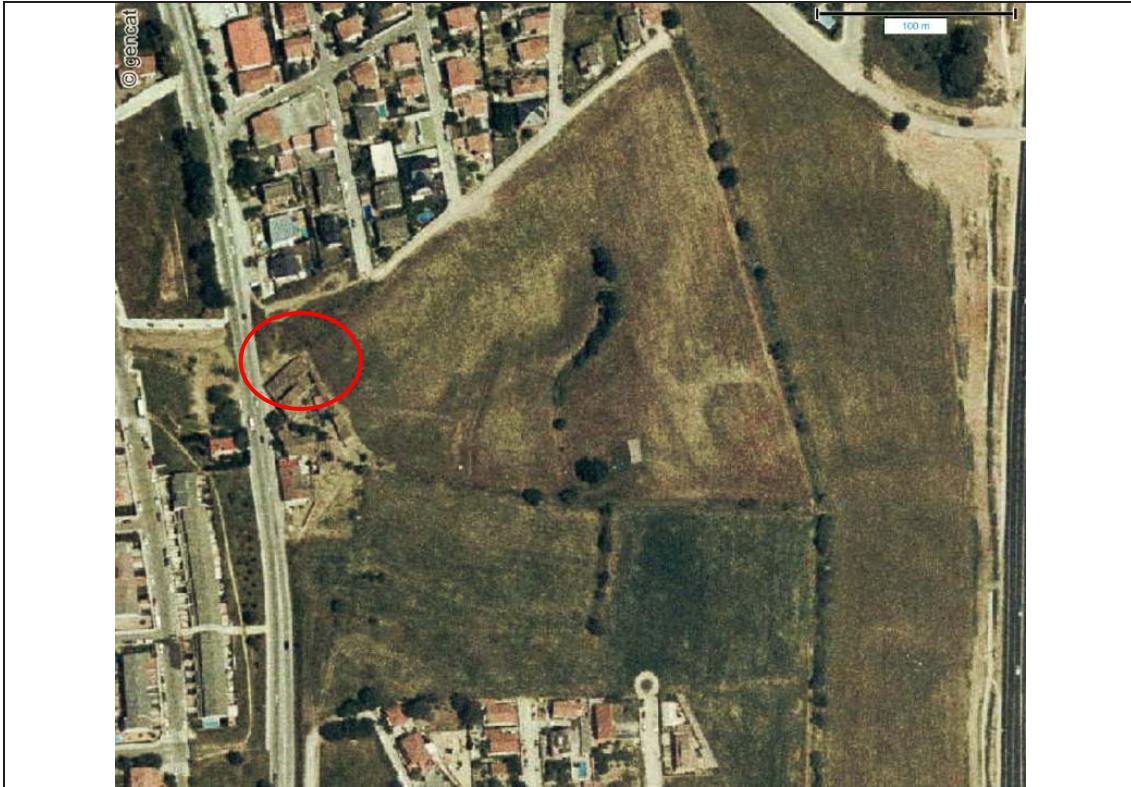
Fotografia 1. Ortofoto del Sector Can Maiol Nord, amb vermell la zona d'afectació de la falla

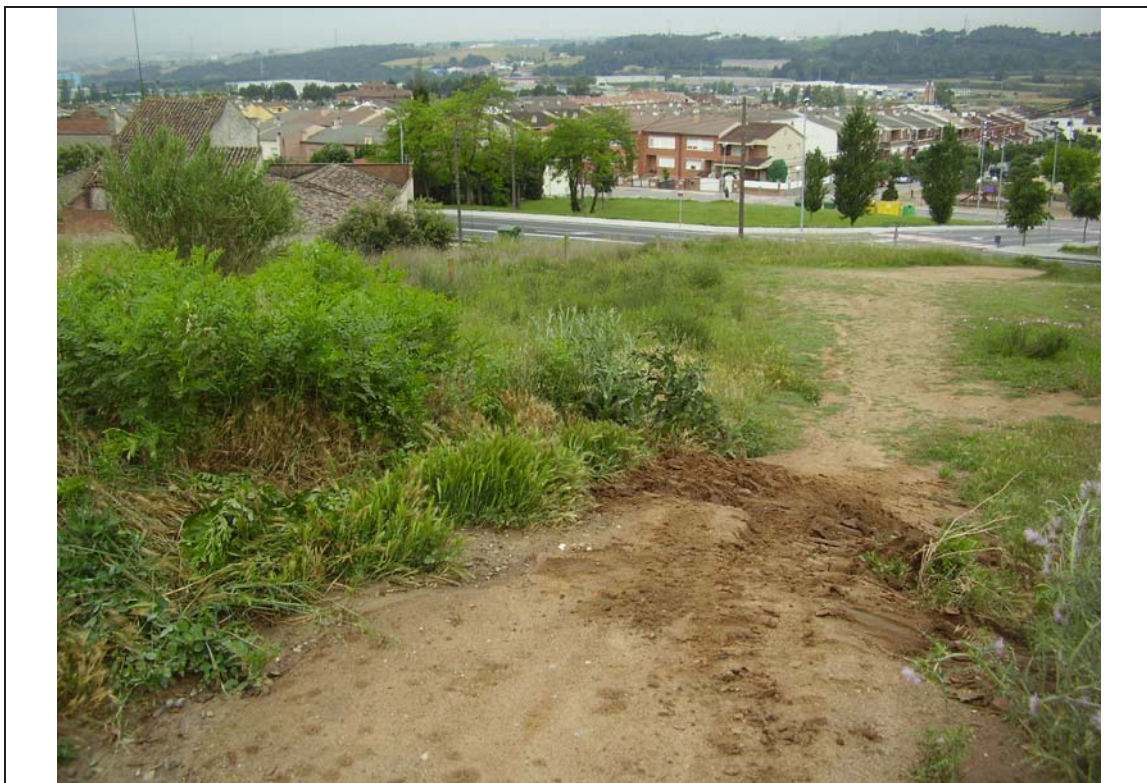
Fotografia 2. Panoràmica de la zona d'afectació de la falla vista des del C/ Farell.

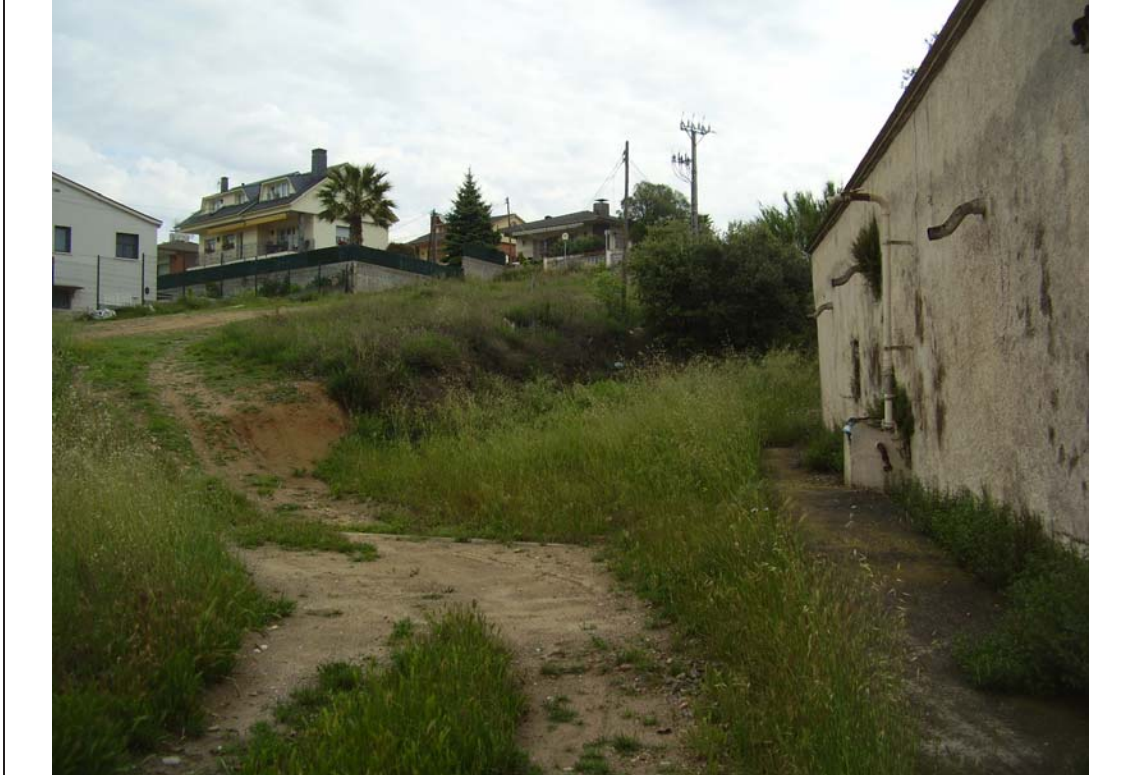
Fotografia 3. Panoràmica de la zona d'afectació de la falla vista des de l'Avda. Catalunya.

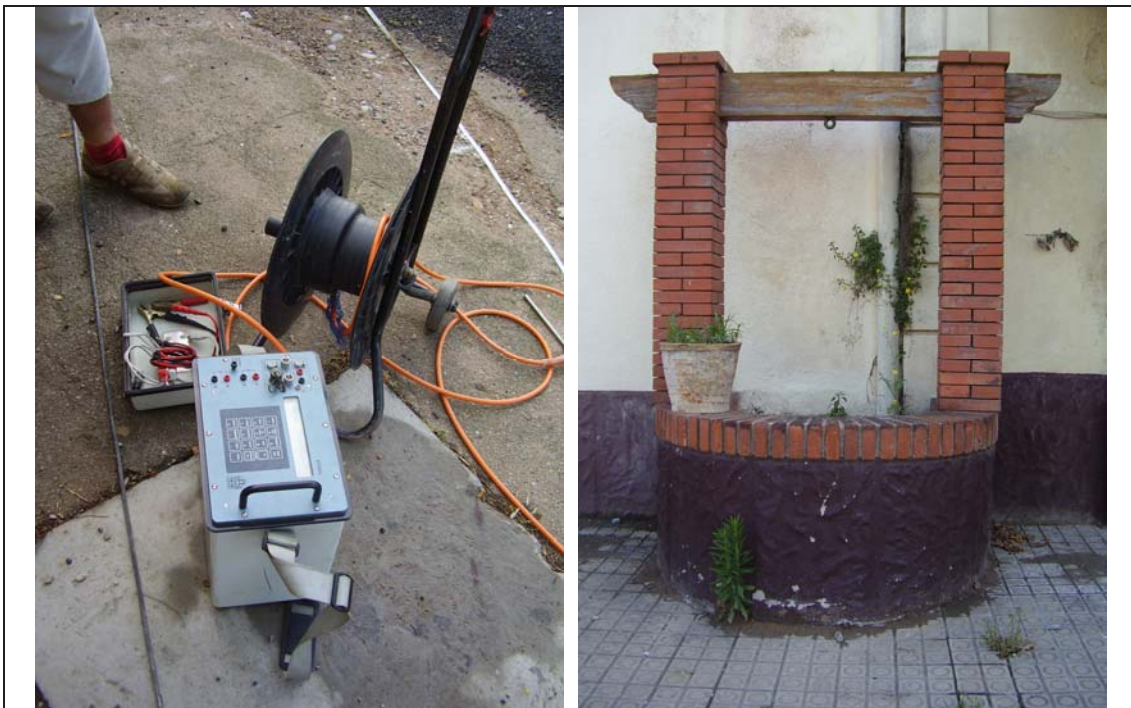
Al final d'aquest xaragall, i just davant de la façana del cobert esquerdat, hi ha localitzat un pou d'aigua d'obra obert (*veure fotografia N°10, de l'annex 6*), que ha fet possible mesurar-ne el nivell:

Fotografia 10. Foto de l'esquerre els aparells de tomografia elèctrica. Foto de la dreta detall del pou d'aigua situat davant la façana del cobert de Can Periquet amb el nivell d'aigua a -3.20m de la superfície

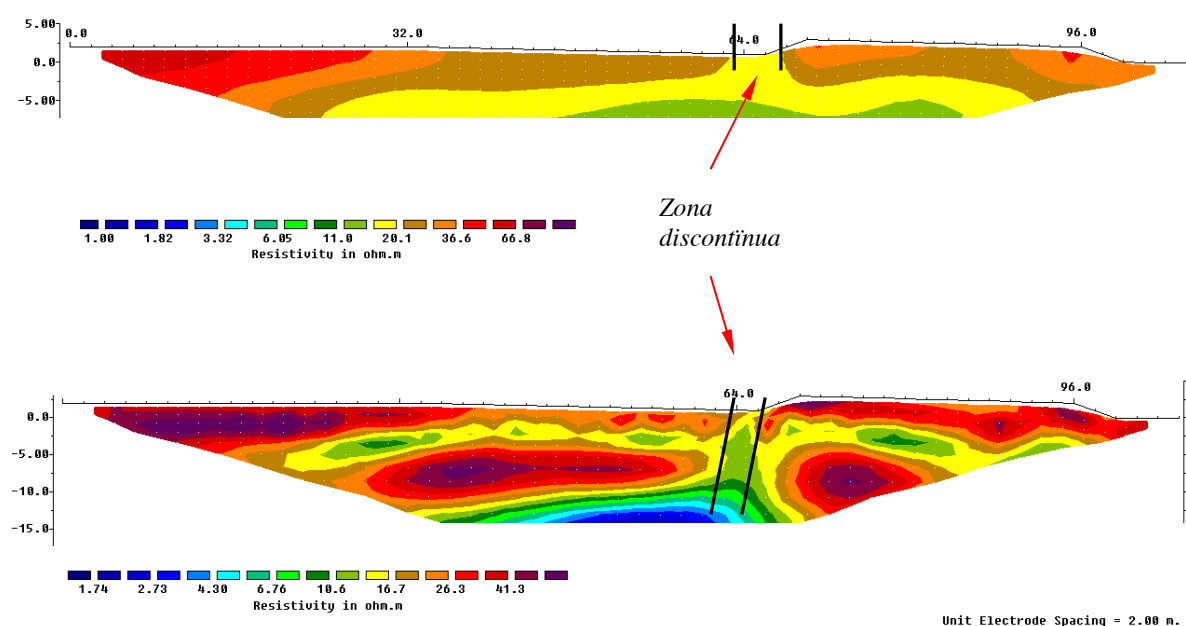
Perfil de tomografia elèctrica TME-1

Fig. 3. Model obtingut a partir de les dades de camp del perfil de tomografia elèctrica **TME -1**
Longitud de perfil: **104m**. Profunditat d'investigació aprox.: **15m**. Espai entre electrodes:**2m**.

Cal comentar que tot i que els valors que caracteritzen els perfils són conductius i que els contrastos no són molt evidents s'ha identificat la discontinuitat

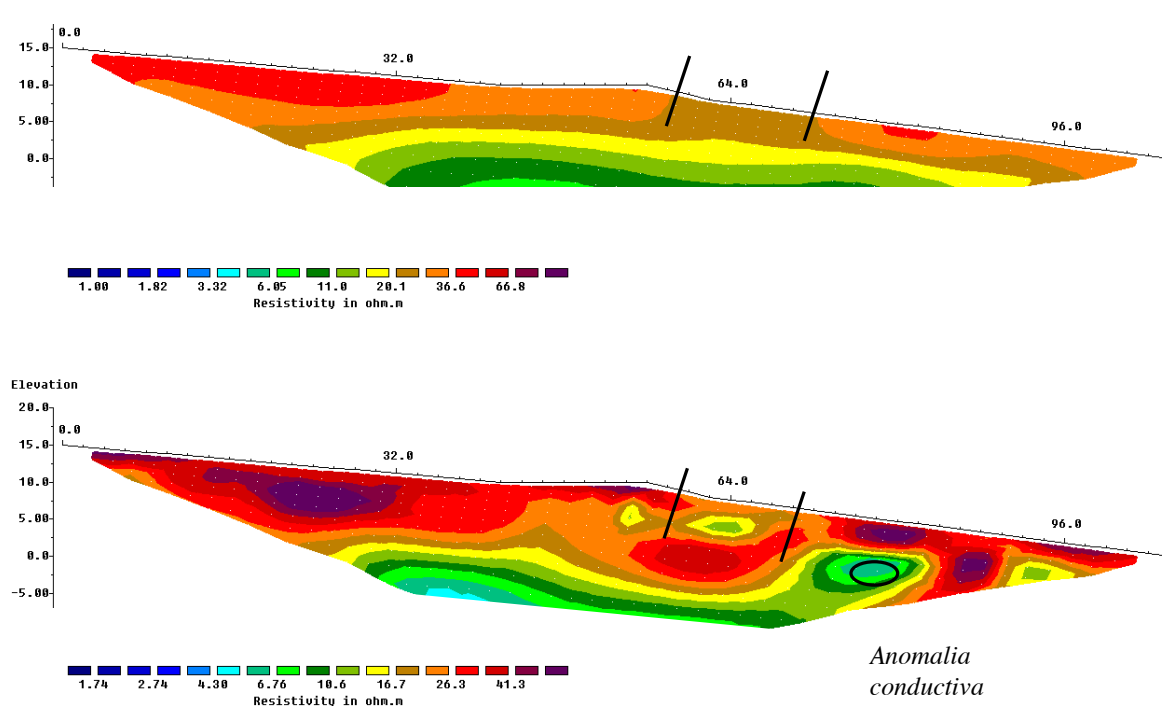
Perfil de tomografía elèctrica TME-2

Fig. 4. Model obtingut a partir de les dades de camp del perfil de tomografia elèctrica **TME -2**
Longitud de perfil: **104 m**. Profunditat d'investigació aprox.: **15m**. Espai entre electrodos: **2m**.

Cal comentar que tot i que els valors que caracteritzen els perfils són conductius i que els contrastos no són molt evidents s'ha identificat la discontinuïtat

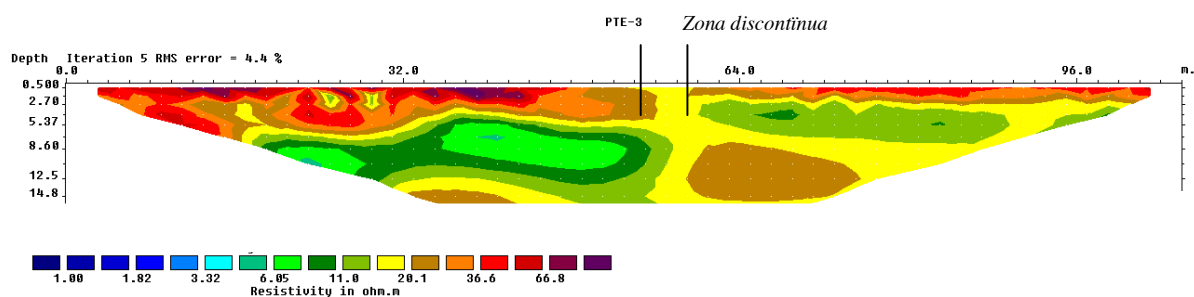
Perfil de tomografía eléctrica TME-3

Fig. 5. Model obtingut a partir de les dades de camp del perfil de tomografia elèctrica **TME -3**
Longitud de perfil: **104m**. Profunditat d'investigació aprox.: **15m**. Espai entre electrodos: **2m**.

És en el perfils *TME-1* i *TME-3* on s'identifica més clarament, en el croquis adjunt s'indica la seva ubicació (*veure ubicació dels perfils en el plànol de l'annex I*).

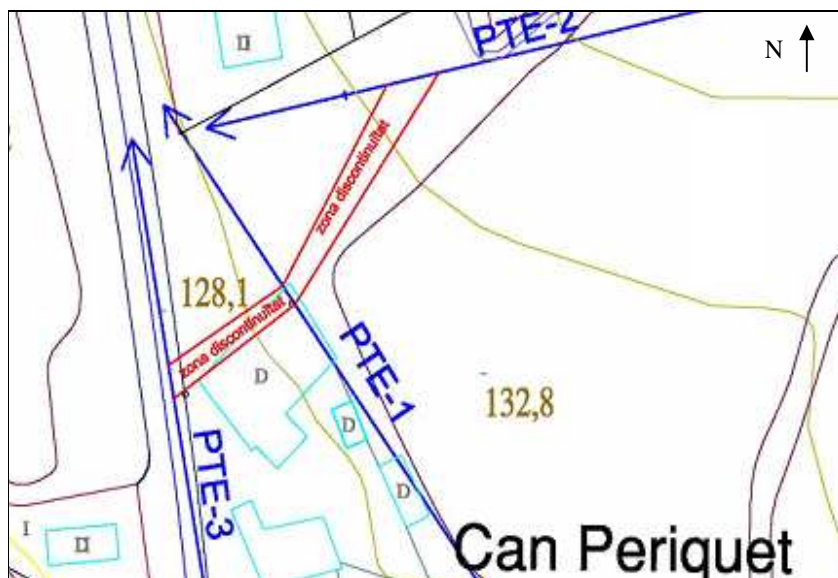
Fig 6: Ubicació zona discontinuïtat

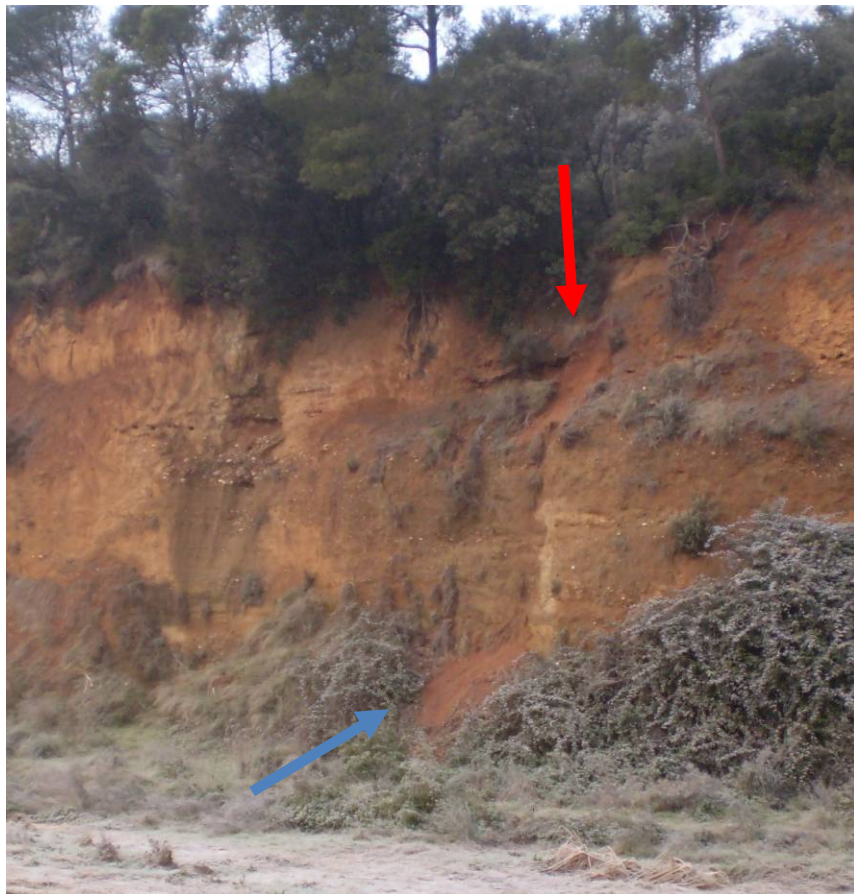
Fotografia 2: Vista de del punt a. La fletxa vermella indica la cicatriu d'un despreniment recent, la blava indica el dipòsit d'aquest.

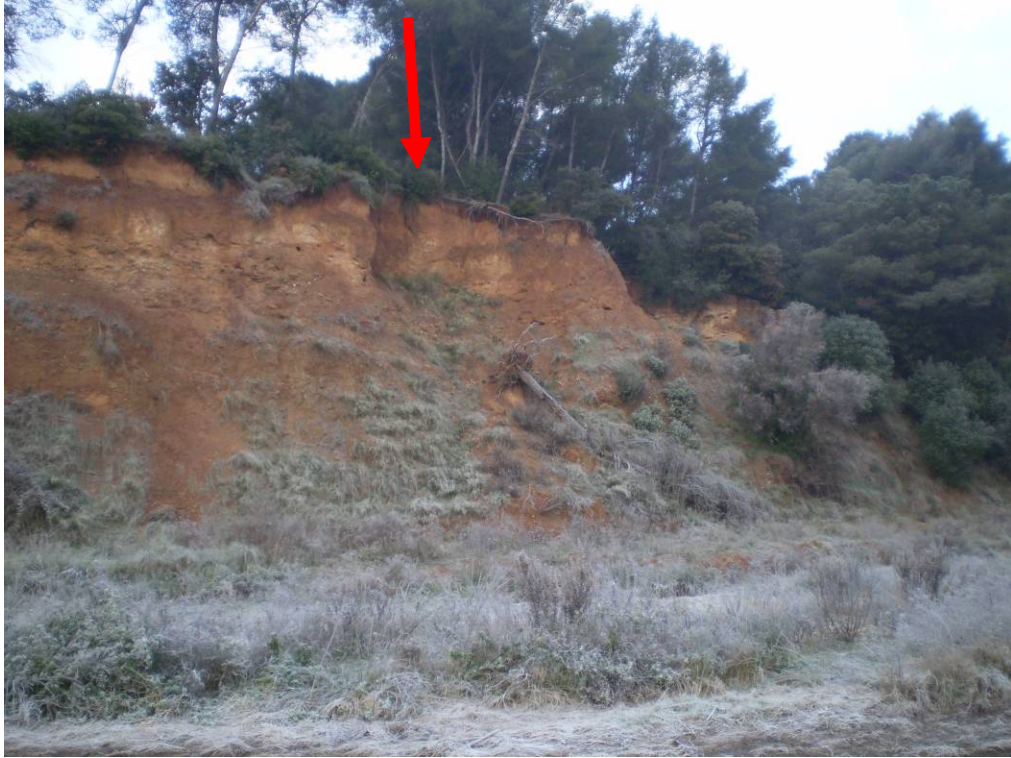
Fotografia 3: Vista del punt a. La fletxa indica una cicatriu. Al peu s'observa un arbre caigut. La base de l'escarpament és la llera de la riera de Caldes.

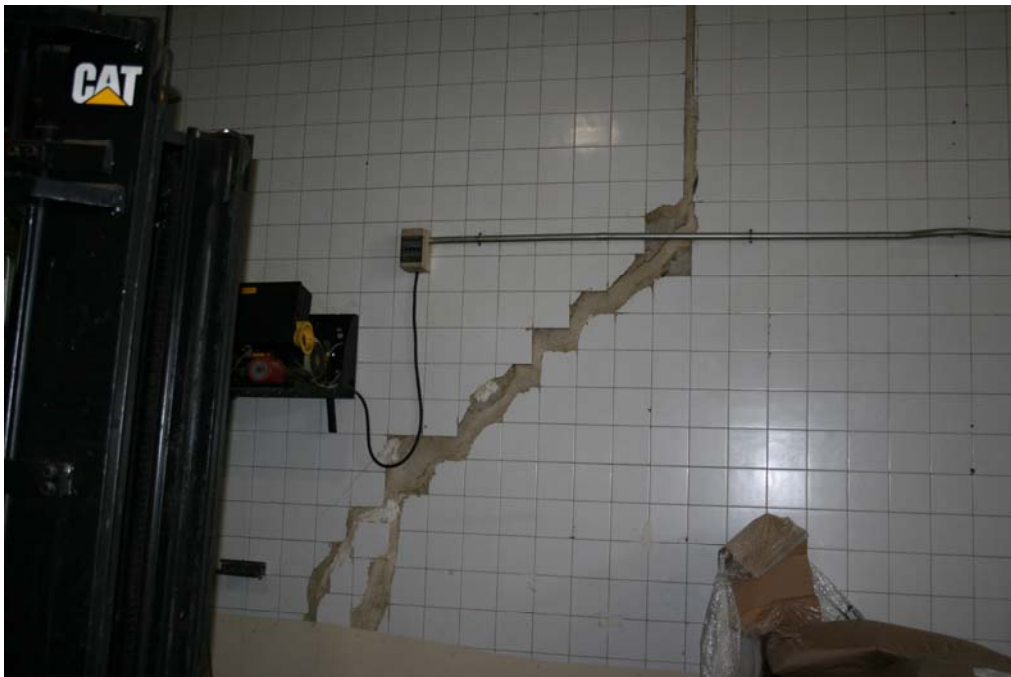
Fotografia 6: Esquerda a l'interior de la fàbrica Productes el de Caldes, al Polígon Industrial Riera de Caldes.

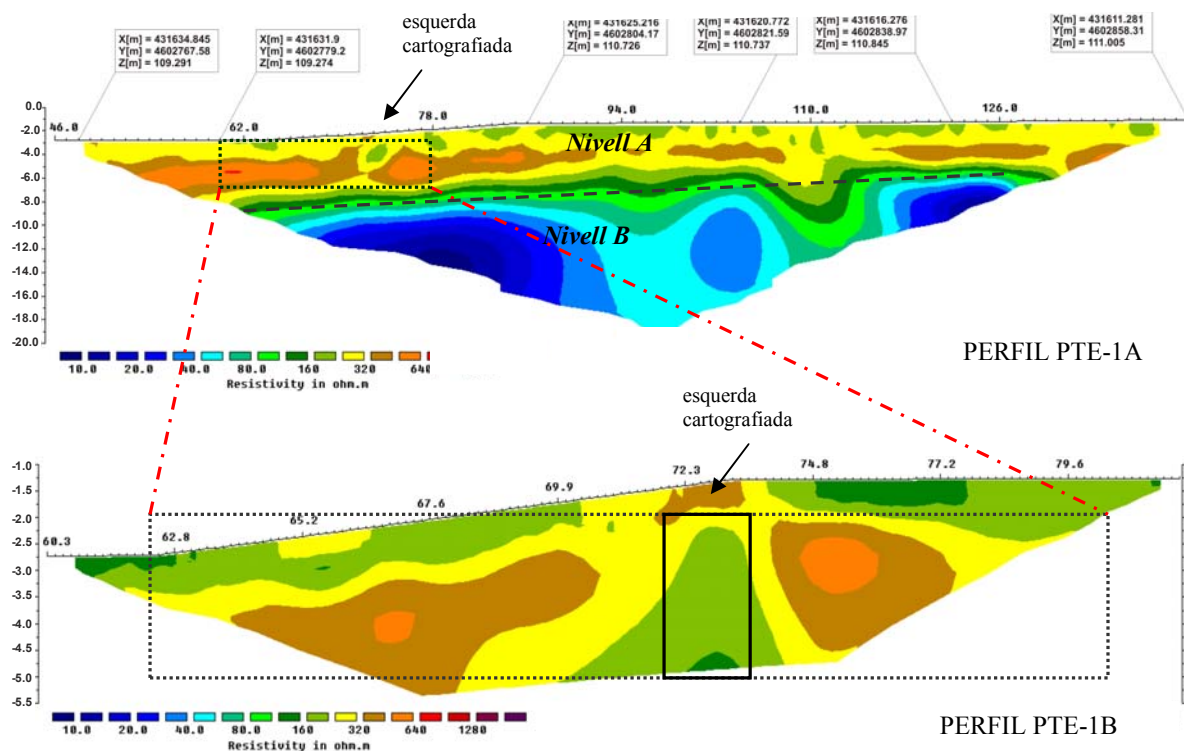
Fig. 5. Models obtinguts a partir dels perfils PTE-1A i PTE-1B

En el **model PTE-1A** s'observen **dos nivells** en termes de resistivitat elèctrica:
