ANNEX 1. INFORMES SOBRE LA FRACTURA DE TERRENY EXISTENT (FALLA)

ANNEX 1a. DOCUMENT J del POUM (Informes sobre la fractura de terreny existent (Falla) en el terme municipal de Palau-solità i Plegamans

1. ESTUDI DE LA FRACTURA DEL TERRENY APAREGUDA EN LA ZONA DEL POLÍGON INDUSTRIAL CAN BOADA NOU

ESTUDI DE LA FRACTURA DEL TERRENY APAREGUDA EN LA ZONA DEL POLÍGON INDUSTRIAL *CAN BOADA NOU* (PALAU-SOLITAR I PLEGAMANS)

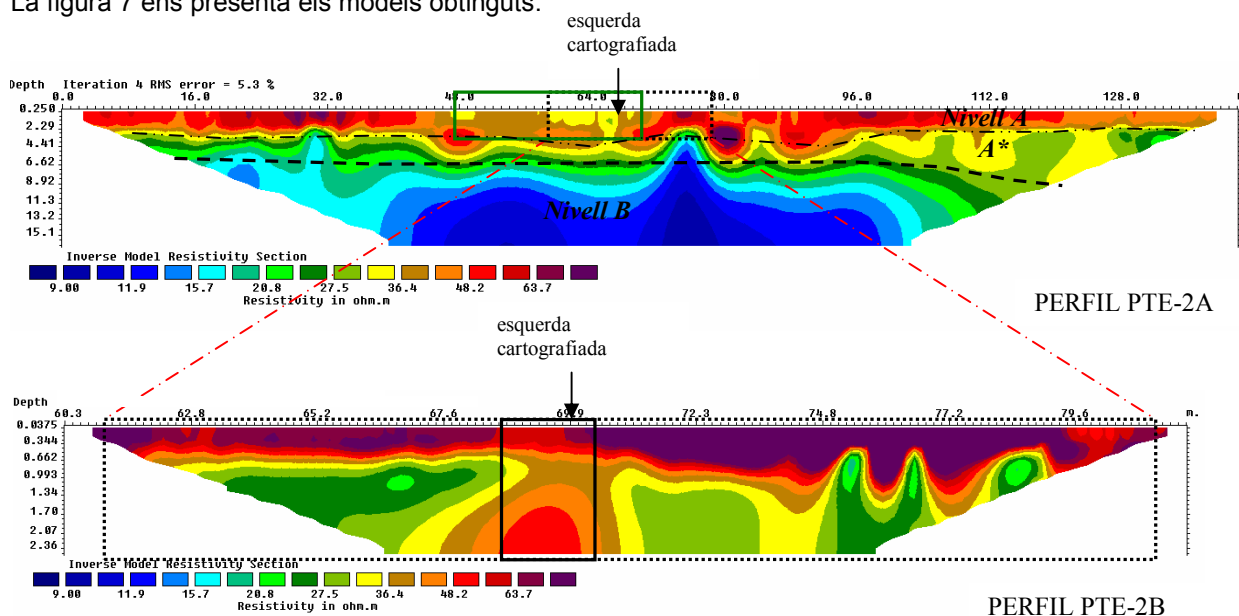
Fig. 7. Models obtinguts a partir dels perfils PTE-2A i PTE-2B

En el **model PTE-2A** s'observen **dos nivells en termes de resistivitat elèctrica**:

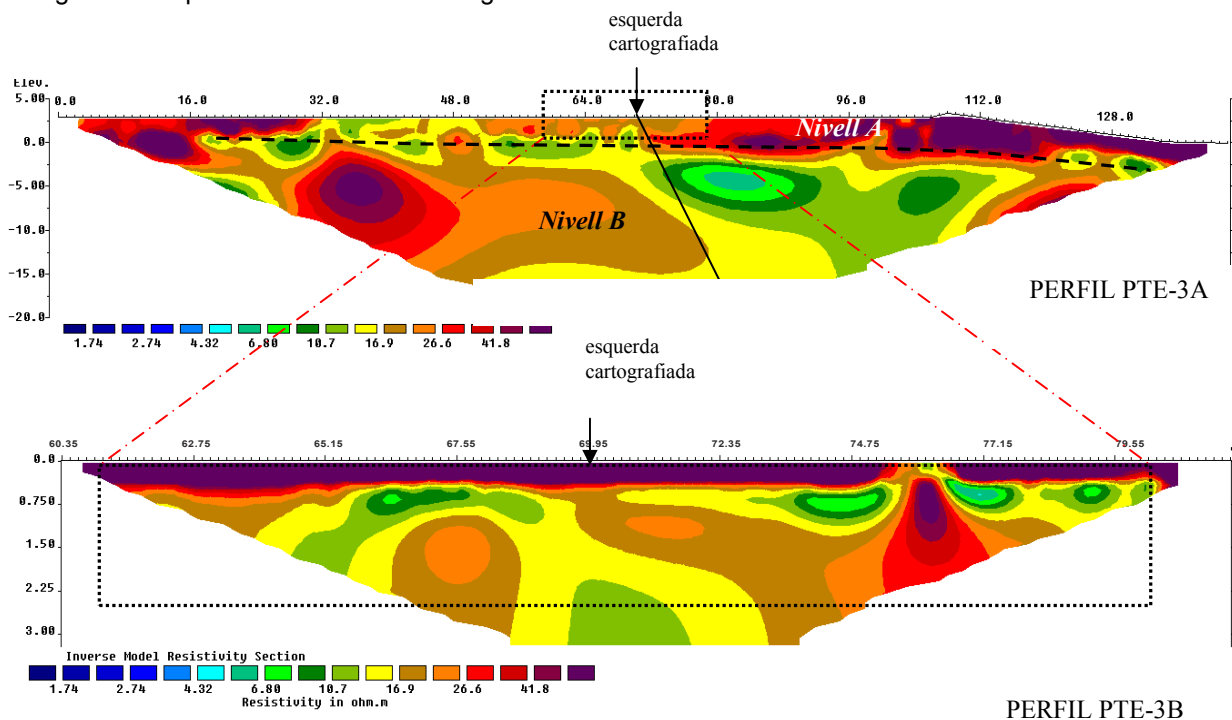
Fig. 9. Models obtinguts a partir dels perfils PTE-3A i PTE-3B

En aquest perfil a diferència dels perfils *PTE-1* i *PTE-2* ens trobem sobre **materials miocens** (conglomerats i gresos) que es corresponen amb el valors de resistivitats obtinguts en el primer informe realitzat per GS Ingeniería Geofísica S.L.P com en el present.

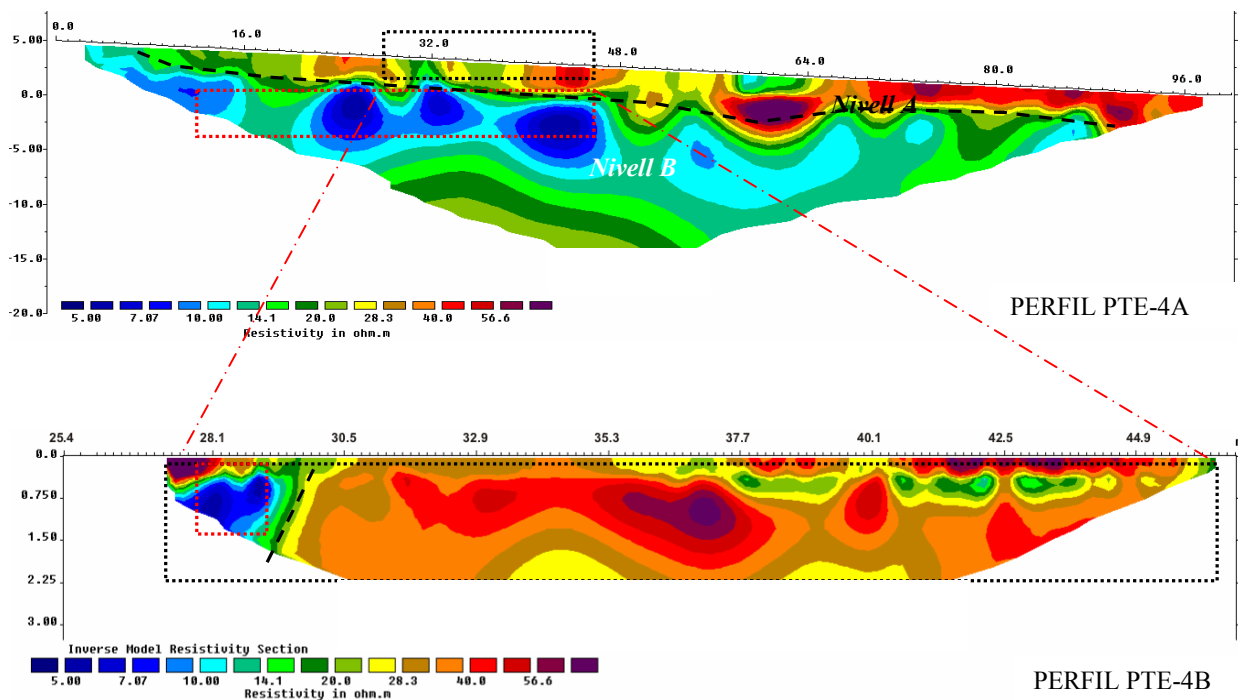
Fig. 11. Models obtinguts a partir dels perfils PTE-4A i PTE-4B

En el **model PTE-4A** s'observen **dos nivells en termes de resistivitat elèctrica**:
