Delimitació de la perillositat geològica de les zones afectades per l'esdeveniment de subsidència a Palau-solità i Plegamans (Vallès Occidental)

TEXT REFÓS PLA ESPECIAL DE LES ZONES AFECTADES PER L'ESDEVENIMENT DE SUBSIDÈNCIA (LA FALLA), EN EL TERME MUNICIPAL DE PALAU-SOLITÀ I PLEGAMANS

Codi: AP-0066/16

Desembre de 2016

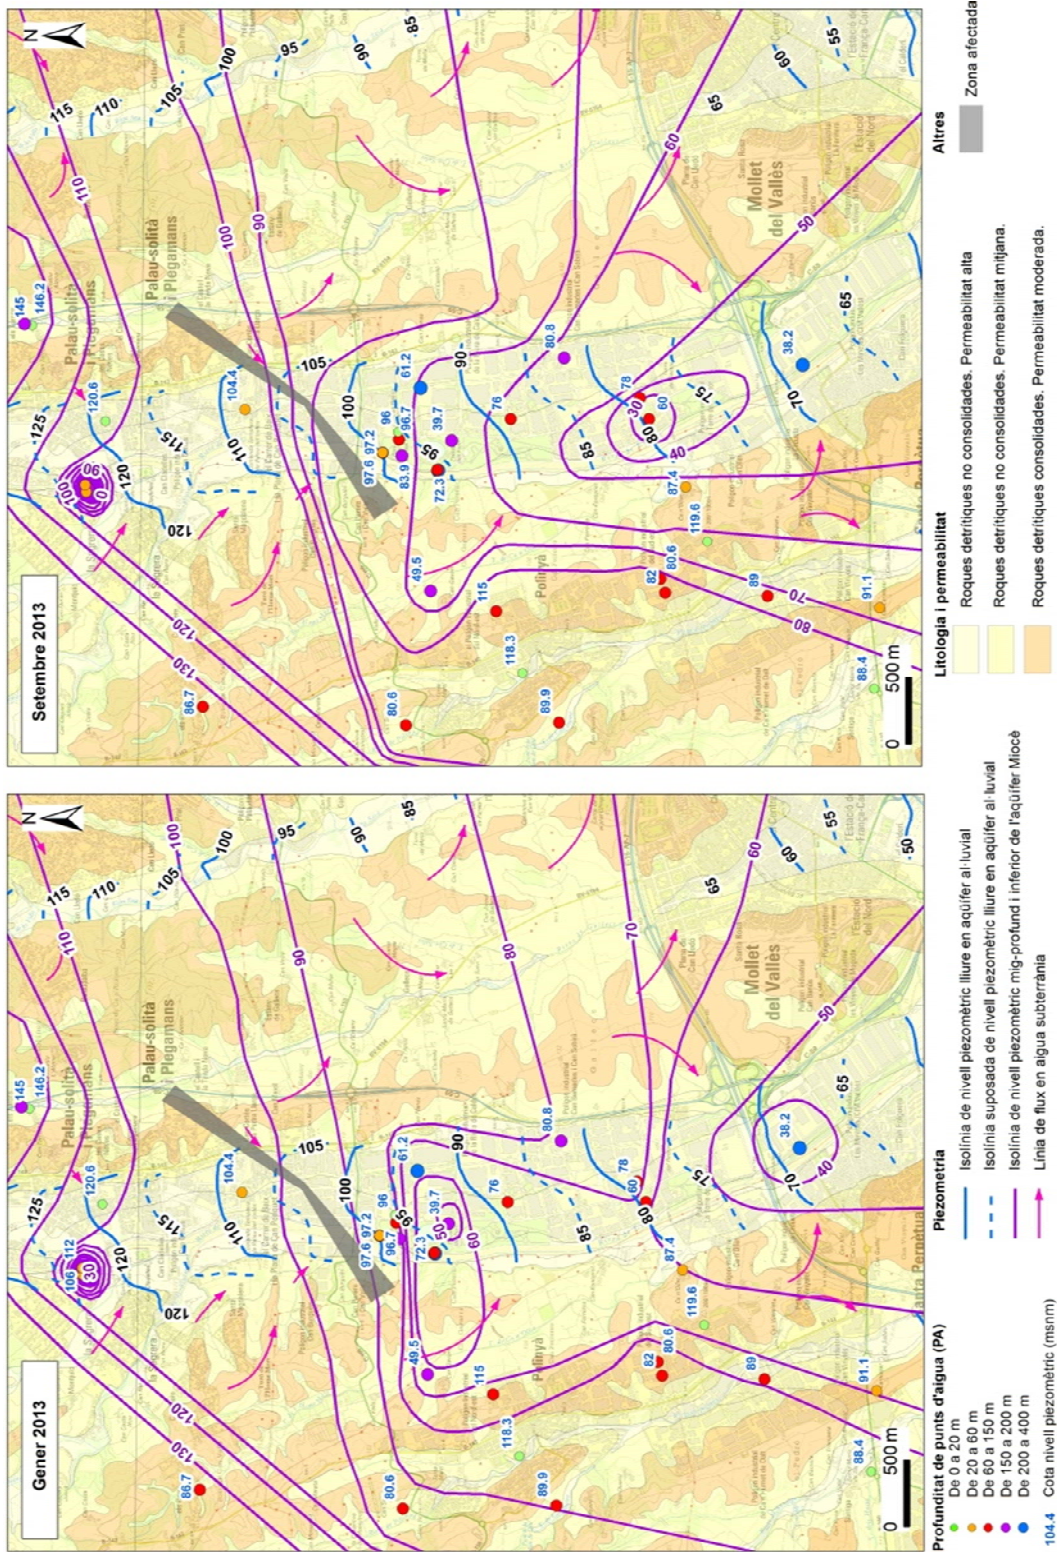
Per altra banda, la piezometria del miocè mig-profund i miocè inferior del mes de gener mostra diverses àrees amb nivells piezomètrics deprimits probablement a causa de l'extracció d'aigua per bombament en diversos pous de la zona. Concretament al polígon Industrial de les Minetes a Santa Perpetua de la Moguda, la zona del Parc de l'Hostal del Fum a Palau-solità i Plegamans i la tercera zona al nord de l'àrea estudiada, concretament al polígon industrial de Can Cortés. El mes de setembre de 2013, les àrees deprimides de nivell corresponents a cons de bombament es troben desplaçades cap al nord.

Pel que fa a la relació entre ambdós aqüífers, les piezometries mostren una desconexió entre els nivells piezomètrics de l'aqüífer al·luvial i els nivells en l'aqüífer miocè mig-profund i miocè inferior, accentuada pels bombaments que es duen a terme en la zona.

Figura 14: Piezometria corresponent als dipòsits quaternaris i primers metres del substrat miocè i piezometria corresponent als nivells detriàtics del miocè mig-profund segons dades del mes de gener de 2013. Piezometria corresponent als dipòsits quaternaris i primers metres del substrat miocè i piezometria corresponent als nivells detriàtics del miocè mig-profund segons dades del mes de setembre de 2013. Mapa Hidrogeològic de Catalunya 1:25.000 (ICGC, 2011)

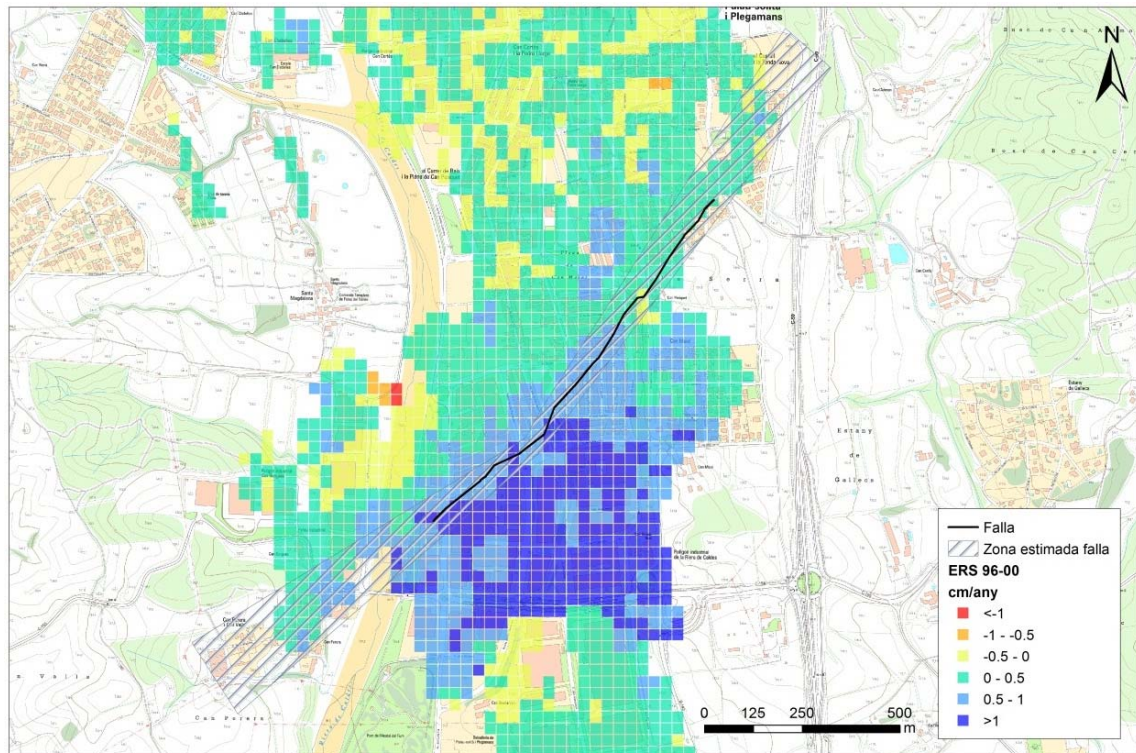
El processat obtingut a partir de les imatges del satèl·lit ERS del període 1996-2000, mostra una distribució de velocitats de moviment del terreny compatible amb la traça de la falla (Figura 15, plànol 6.1).

Pel que fa a la distribució de magnituds, mostra una zona al costat sud de la falla, entre els polígons Can Boada Nou i Can Boada Vell, amb una velocitat d'ascens mitjana superior a +1

cm/any que de forma gradual i sense observar distorsions angulars importants, passa a zones més estables al cantó nord de la falla. Seguint el traçat de la falla en sentit NE les velocitats d'ascens s'atenuen fins a arribar a valors propers a 0 a l'alçada de l'avinguda de Catalunya. Puntualment s'observa una zona al costat oest de la riera de Caldes amb valors de descens superiors a -1 cm/any.

Figura 15: Mapa de resultats del processat de les dades de moviment vertical del satèl·lit ERS, pel període 1996-2000, expressats en velocitat de cm/any. Els valors positius indiquen un ascens del terreny, mentre que els valors negatius indiquen un descens.

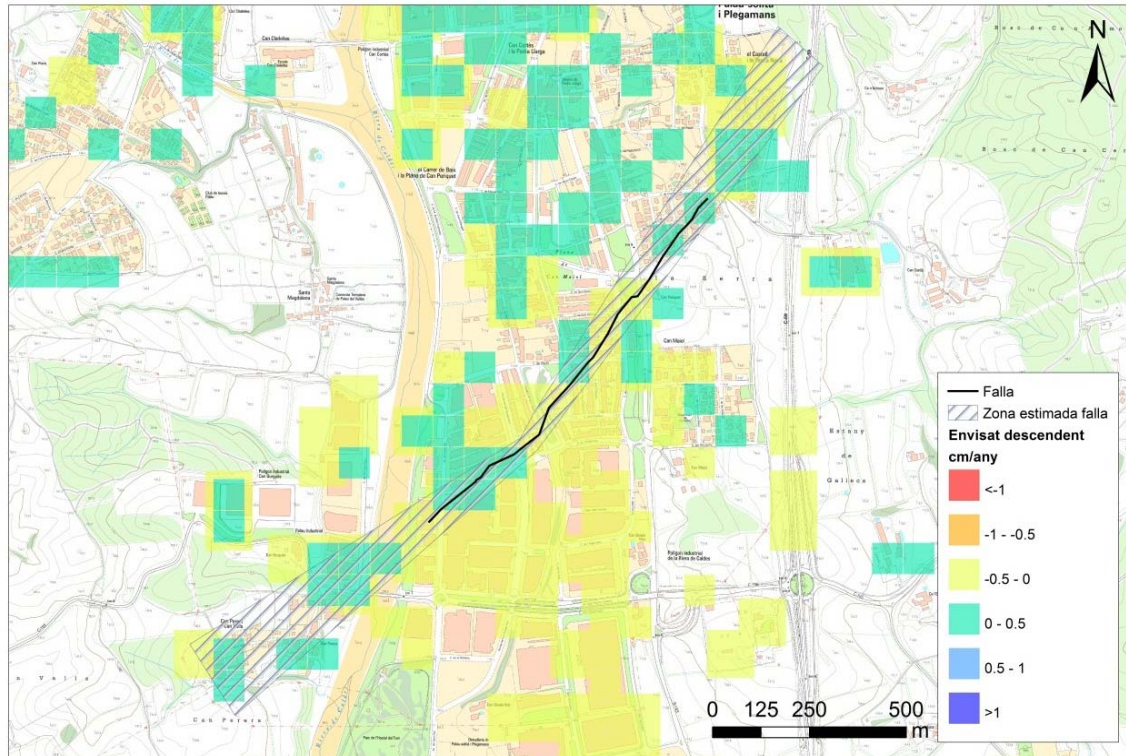
La Figura 16, mostra el resultat combinat del processat d'imatges ENVISAT d'òrbita ascendent (de sud a nord) i òrbita descendent (de nord a sud), entre el període comprès entre març de 2003 i març de 2010 (plànol 6.2). Els resultats obtinguts, mostren una distribució compatible amb el traçat de la falla, si bé els valors de velocitat corresponen a moviments molt lleus a ambdós costats de la falla (valors entre -0.5 i +0.5 cm/any), però que són molt propers a la precisió de la tècnica utilitzada i per tant es poden considerar com a període estable en el conjunt de la zona.

Figura 16: Mapa de resultats del processat de les dades de moviment vertical del satèl·lit ENVISAT, pel període 2003-2010, expressats en velocitat de cm/any. Els valors positius indiquen un ascens del terreny, mentre que els valors negatius indiquen un descens.

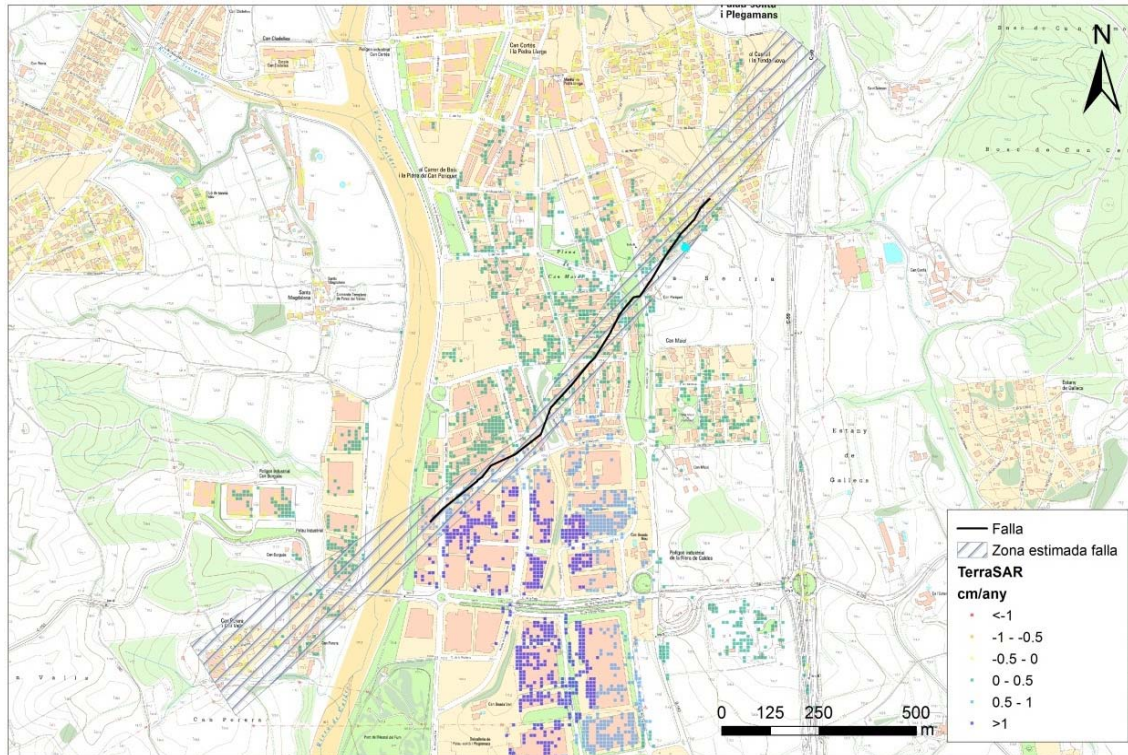
El processat d'imatges del satèl·lit TerraSAR-X, entre febrer del 2010 i maig de 2011, (Figura 17, plànol 6.3), mostra resultats similars a la distribució del satèl·lit ERS pel període de 1996-2000, amb velocitats d'ascens d'entre +0,5 i +1 cm/any i superior a +1 cm/any al costat sud de la falla, mentre que al costat nord, els rangs de velocitats obtinguts (entre -0,5 a 0,5 cm/any) són molt propers a la precisió de la tècnica utilitzada i per tant es consideren zones estables durant aquest període.

Figura 17: Mapa de resultats del processat de les dades de moviment vertical del satèl·lit TerraSAR-X, pel període 2010-2011, expressats en velocitat de cm/any. Els valors positius indiquen un ascens del terreny, mentre que els valors negatius indiquen un descens.

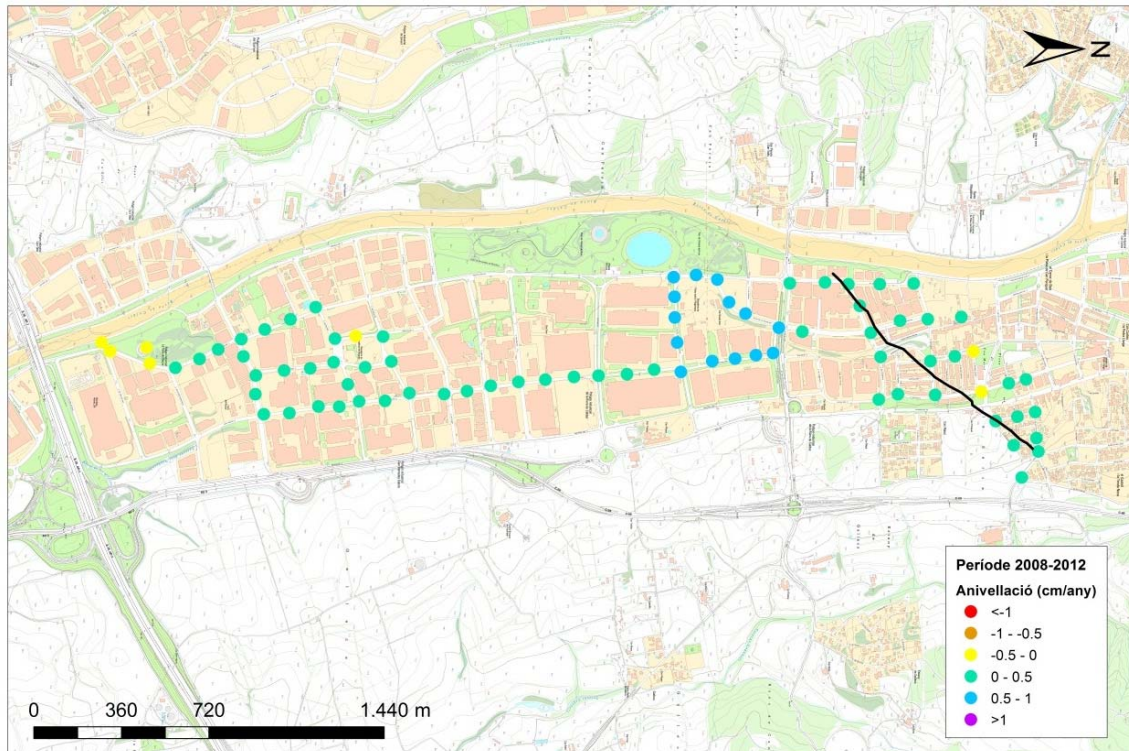
Els resultats obtinguts (Figura 18, plànol 6.4), mostren una zona amb moviment d'ascens (velocitats entre +0,5 i +1 cm/any) comprés entre la Ronda de Boada Vell, l'avinguda del Camí Reial, el carrer de Santa Margarita de Boada Vell i el carrer dels Mercaders. A la resta de punts, les velocitats obtingudes són propers a 0 i per tant, no hi ha moviments destacables.

Figura 18: Mapa de resultats de l'anivellació topogràfica. Els valors positius indiquen un ascens del terreny, mentre que els valors negatius indiquen un descens.

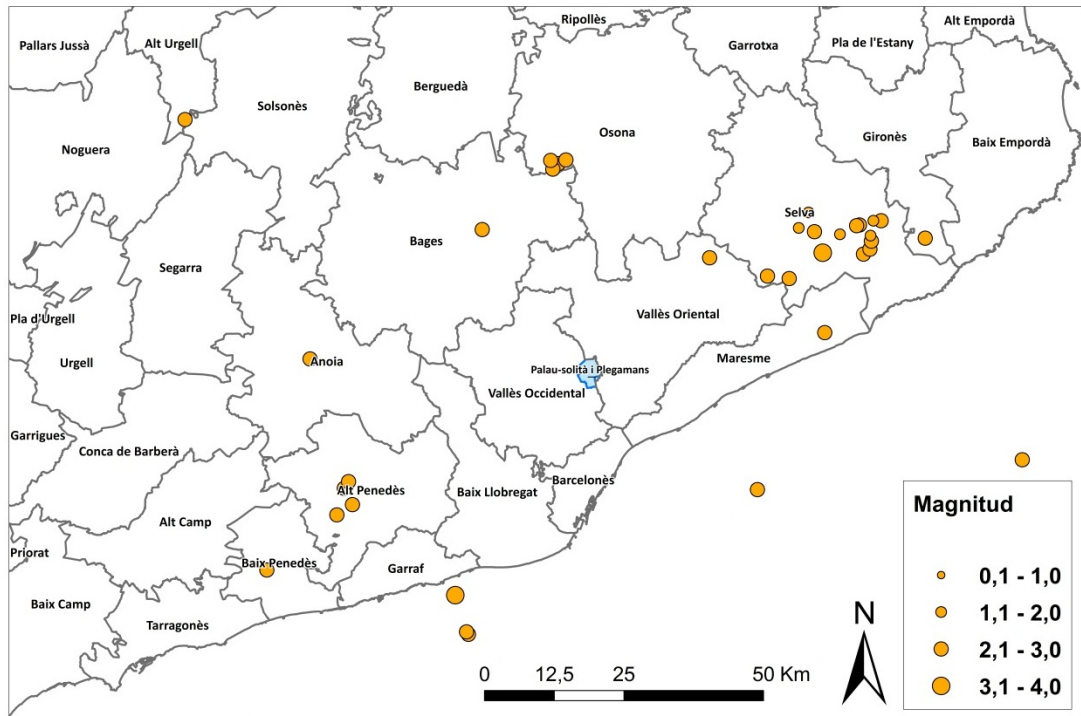
Projectant els epicentres de tots els sismes ocorreguts entre el 1989 i 1990, independentment de la seva intensitat i magnitud, s'observa que cap d'ells té el seu origen ni en la fractura objecte d'estudi ni en la depressió de Vallès (Figura 19).

Figura 19: Mapa amb la situació dels epicentres instrumentals dels moviments sísmics enregistrats a Catalunya en el període 1989-1990. Catàleg de Sismicitat de l'Atles Sísmic de Catalunya

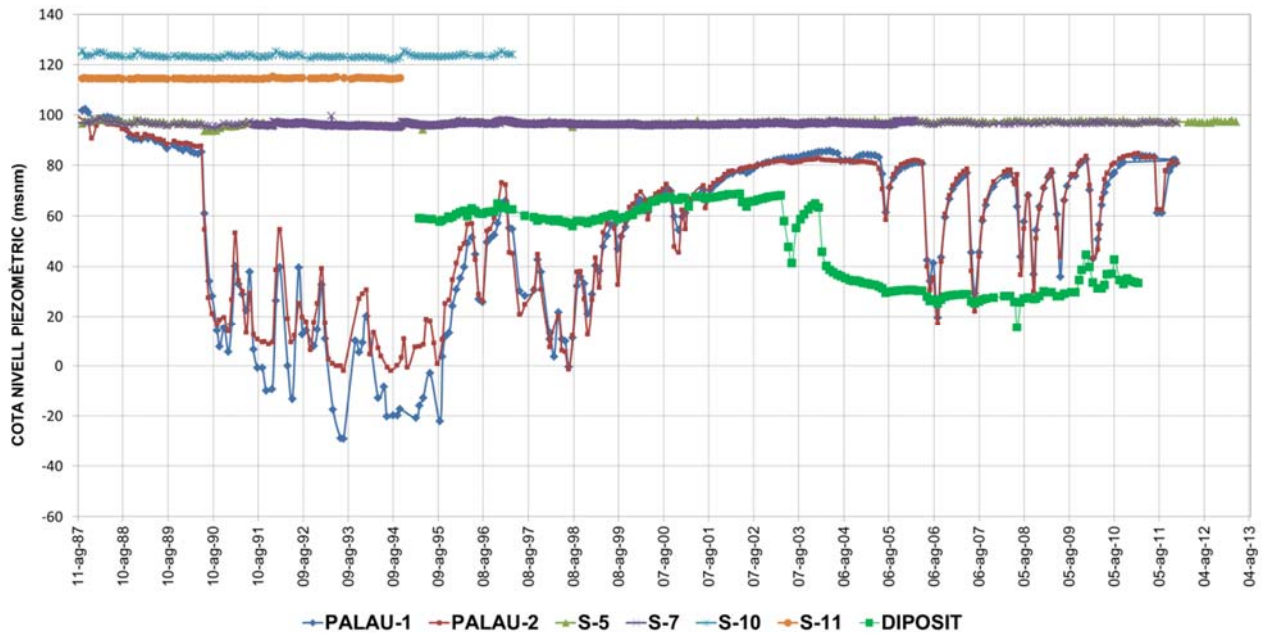
A partir dels registres de dades de nivell piezomètric disponibles a través de l'ACA, s'ha representat l'evolució dels nivells piezomètrics en l'aqüífer al·luvial i en l'aqüífer miocè mig-profund i miocè inferior (Figura 20). A la taula següent es mostren les característiques d'aquests punts representats (Taula 9):

Figura 20: Evolució del nivell d'aigua a partir de les dades disponibles en diferents piezòmetres de la xarxa de control piezomètrica de l'ACA.

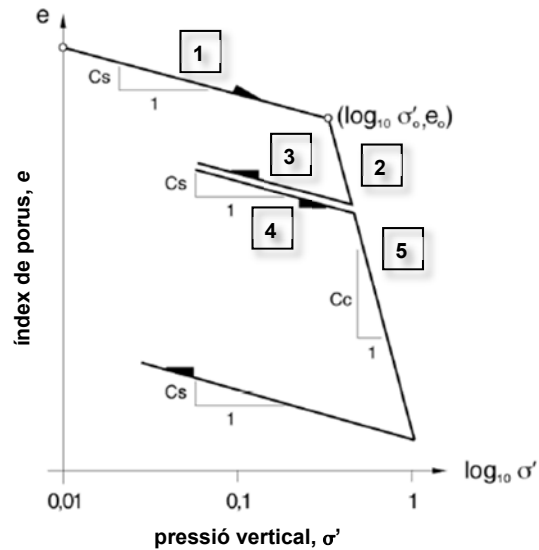
En aquest procés de consolidació de l'aquífer miocè, es produeix una deformació plàstica i un increment en la resistència dels materials, de manera que per produir una nova deformació per consolidació en el terreny, és necessari sobrepassar el valor de tensió efectiva que va generar el primer assentament. Associant aquest increment de la tensió efectiva a un descens en el nivell piezomètric, implica que caldria generar un descens major al de l'esdeveniment del 1990, per produir un nou episodi d'esfondrament (Figura 21).

Figura 21: Esquema simplificat d'una corba edomètrica. Els increments de pressió vertical efectiva, σ' , es poden associar a descensos del nivell piezomètric **1)** increment de pressió efectiva en el tram elàstic. **2)** trajectòria de consolidació un cop superada la pressió de preconsolidació. **3)** trajectòria de descàrrega en el tram elàstic. **4)** trajectòria de recàrrega abans d'arribar al valor de pressió efectiva màxima, assolida en el tram 2. **5)** nova consolidació produïda en superar la màxima pressió assolida en el tram 2. (modificat de la "Guía de Cimentaciones para Obras de Carreteras", Ministerio de Fomento)

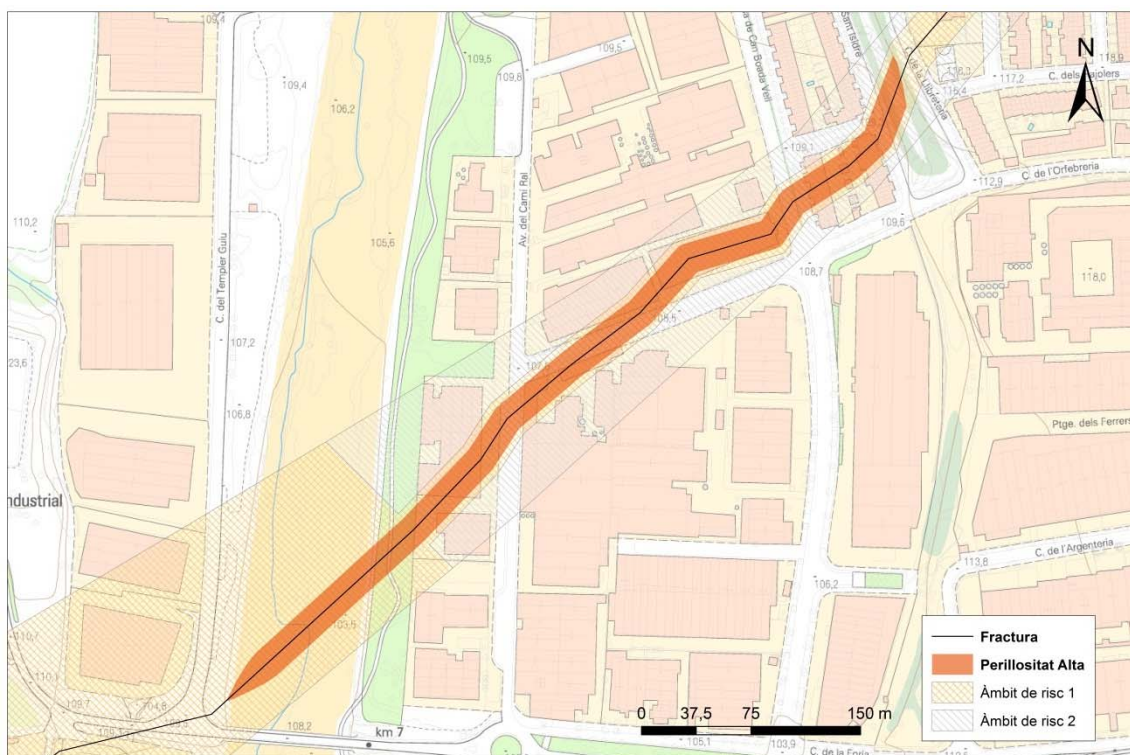
La zonificació obtinguda de la perillositat geològica en relació a l'esdeveniment de 1990 ha permès una reducció de la zona afectada per les restriccions en l'àmbit de risc 1 contemplada en el POUM de Palau-Solità i Plegamans, que queda restringida entre la riera de Caldes i el carrer de la Llibreteria (Figura 24).

Figura 24: Zonificació de la perillositat geològica
