Delimitació de la perillositat geològica de les zones afectades per l'esdeveniment de subsidència a Palau-solità i Plegamans (Vallès Occidental)

PLA ESPECIAL DE LES ZONES AFECTADES PER L'ESDEVENIMENT DE SUBSIDÈNCIA (LA FALLA), EN EL TERME MUNICIPAL DE PALAU-SOLITÀ I PLEGAMANS

# ANNEX 1b. DOCUMENT REALITZAT PER ICGC (desembre 2016)

Codi: AP-0066/16

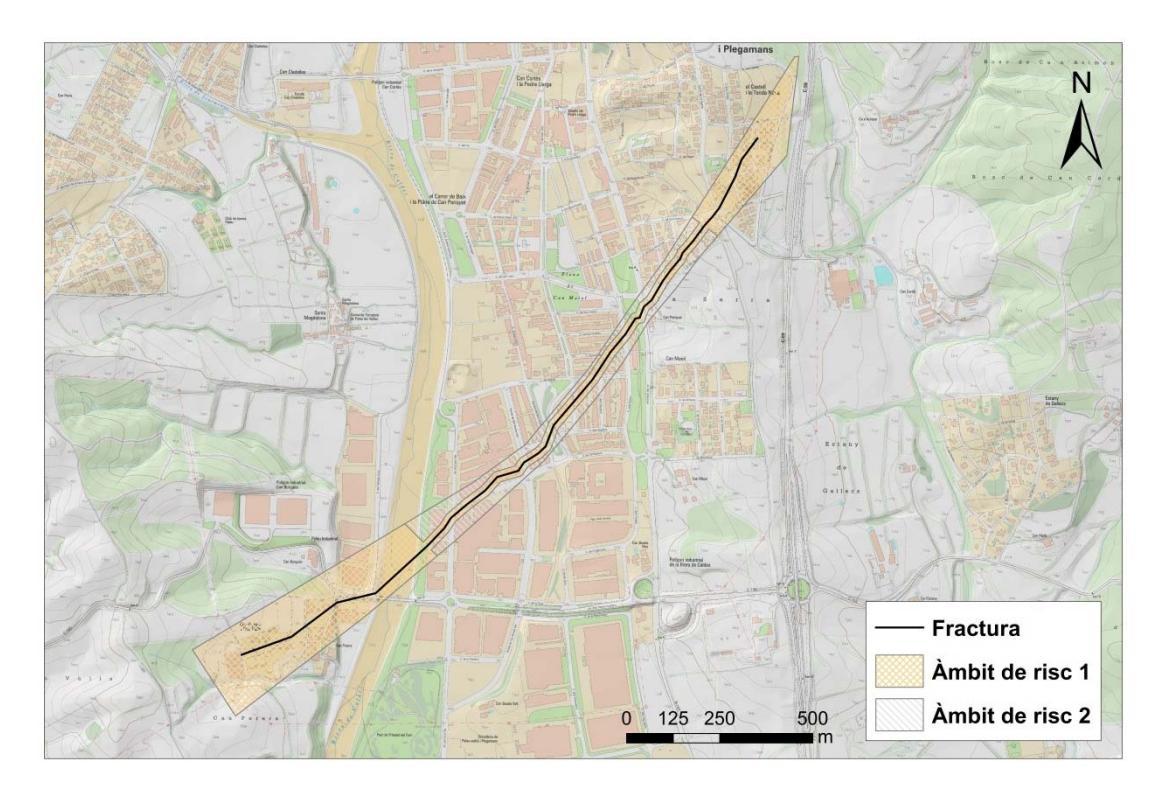
Figura 1: Mapa de les franges de protecció definides en el POUM de Palau-Solità i Plegamans, respecte el traçat de la fractura.

El Pla d'Ordenació Urbanística Municipal vigent del municipi de Palau Solità i Plegamans, estableix dues franges o àmbits de protecció situades a ambdós costats del teòric traçat de la falla objecte d'estudi (Figura 1, plànol 1.1):

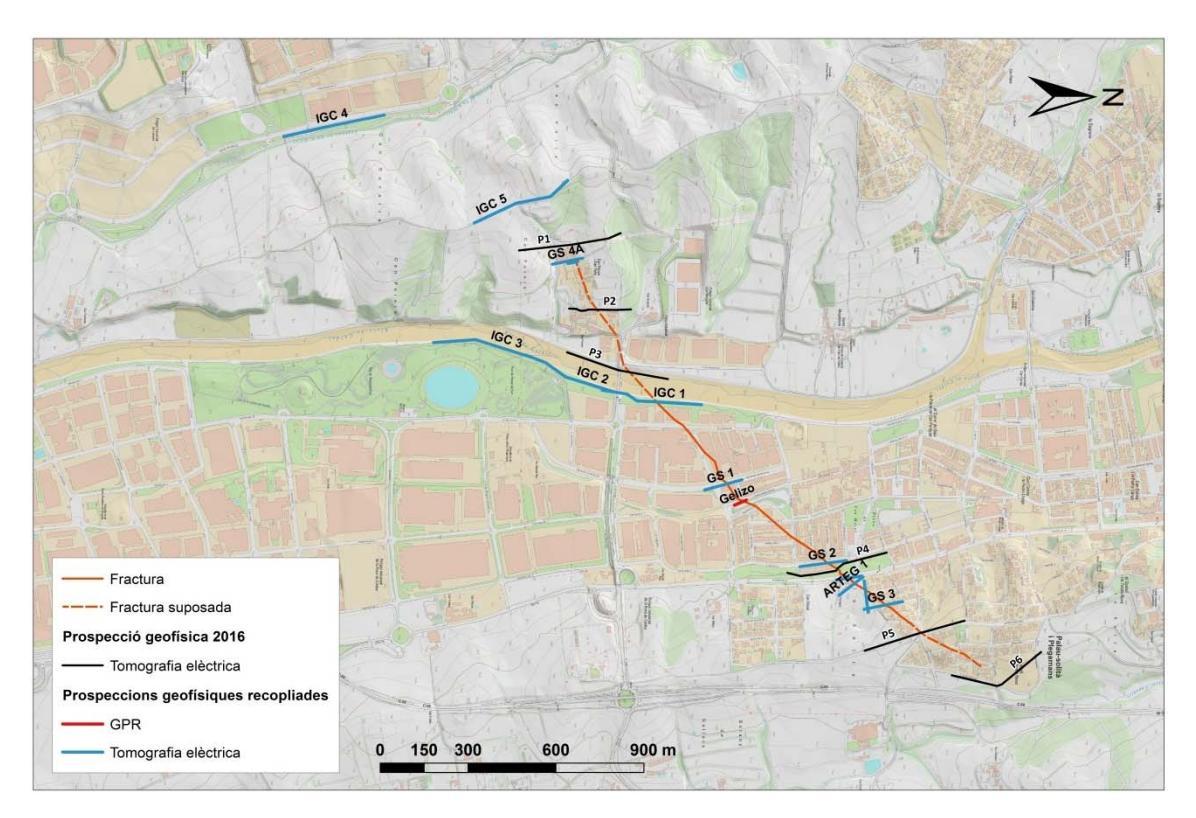
Figura 2: Situació del perfils de tomografia elèctrica realitzats en la campanya de prospecció geofísica.

La prospecció geofísica ha consistit en la realització de 6 perfils 2D mitjançant la tècnica de tomografia elèctrica (ERT). Els perfils han estat distribuïts en sis zones prèviament seleccionades al llarg de la possible trajectòria de la falla, amb l'objectiu de definir amb més exactitud els límits dels seus extrems (Figura 2 i plànols 4.1 i 4.2.) A l'*annex l* s'adjunta l'informe geofísic realitzat. Els perfils s'han realitzat amb l'orientació NNW-SSE intentant que siguin paral·lels entre ells i que travessin la fractura superficial de la manera més perpendicular possible, en el centre del perfil, per tal de poder adquirir la màxima fondària en la zona per on se suposa que passa la fractura i considerant la situació dels perfils de campanyes geofísiques anteriors. Les principals característiques dels perfils realitzats es mostren a la Taula 2.

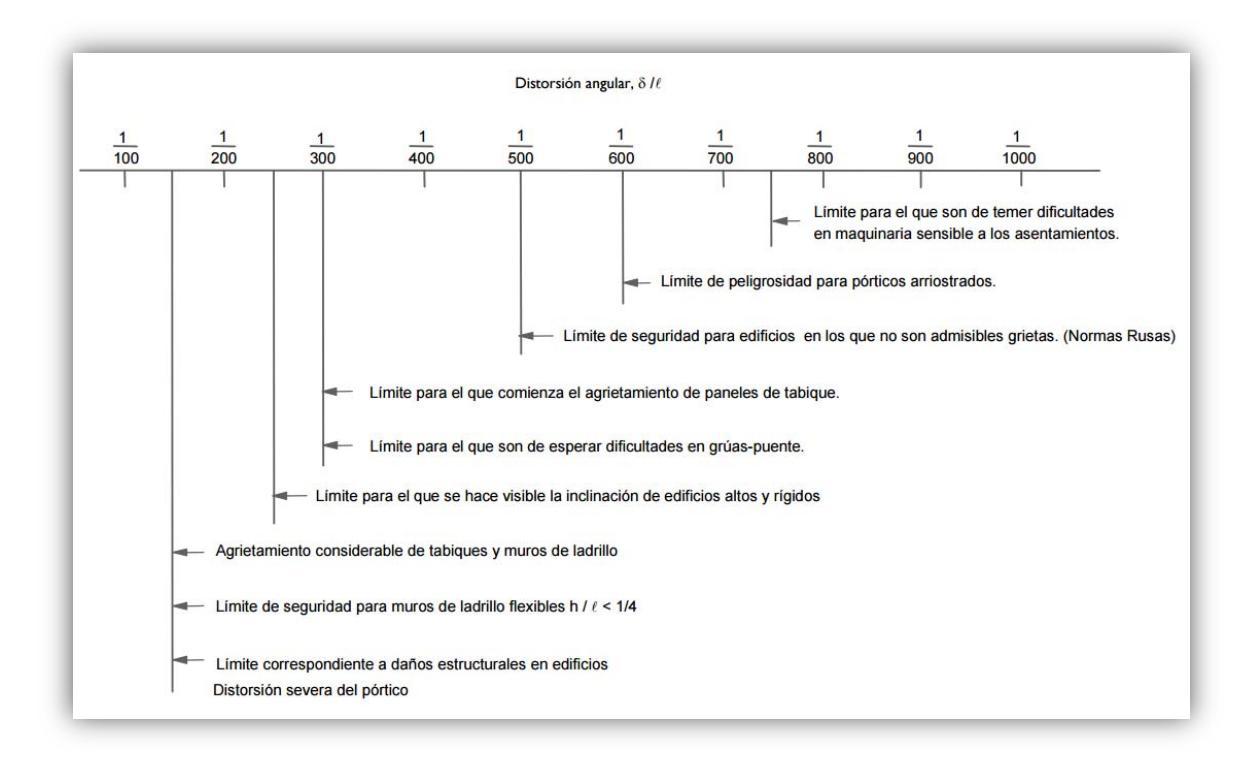
Figura 3: Distorsions angulars límit, acceptades en la bibliografia tècnica. Gràfics de Bjerrum (1963), basat en les dades presentades per Skempton i Mac Donald (1965).

En zones urbanes, l'escenari de referència que defineix el criteri de perillositat es basa en la probabilitat de dany acumulat en 50 anys sobre les estructures existents. Es pot emprar doncs, en el cas de moviments associats a esfondraments, la distorsió angular màxima del terreny i la seva afectació a possibles edificis i estructures (Bjerrum 1963 i Código Técnico de la Edificacion (CTE) RD 314/2006 de 17 de març) (Figura 3 i Taula 3). Cal anotar que la distorsió angular es defineix com el quocient del moviment vertical relatiu de dos punts (assentament diferencial) amb la distància que els separa, i s'expressa amb un factor de proporció.

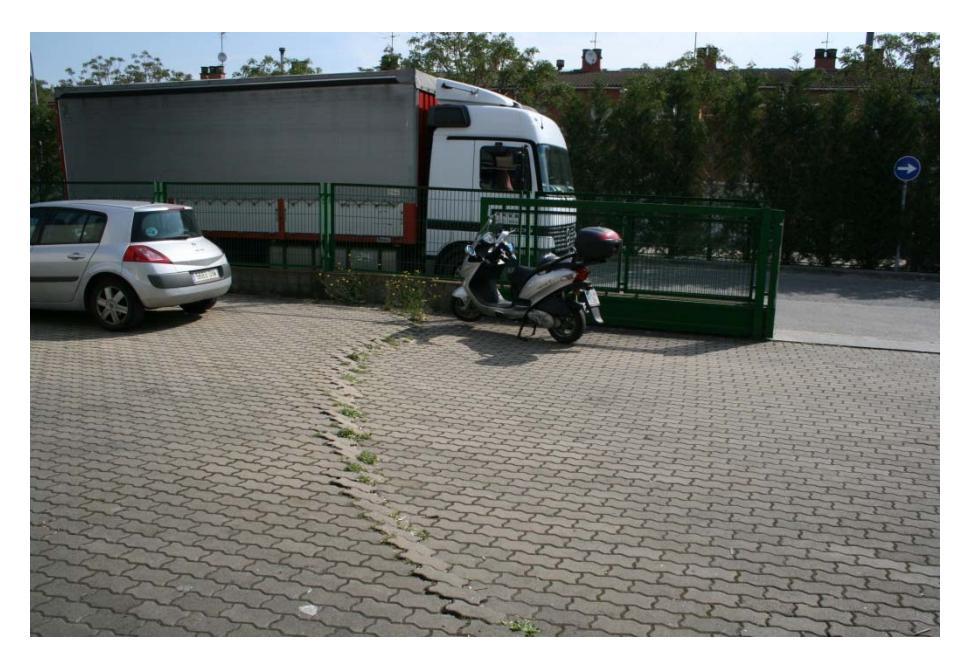
Figura 4: Vista del pati de la nau "El de Caldes" on s'observa clarament l'enfonsament dels bloc SE

- Per les observacions del pati de la nau "El de Caldes", a la Ronda Boada Vell, es pot deduir un cert comportament vertical en el moviment, de l'ordre de 40mm, que provoca l'enfonsament del bloc SE, i un comportament de desplaçament horitzontal amb direcció compresa entre 70° i 90° i sentit antihorari, que provoca separacions dels blocs de l'ordre de 10 a 25 mm, observables al llarg de tota la línia de fractura.

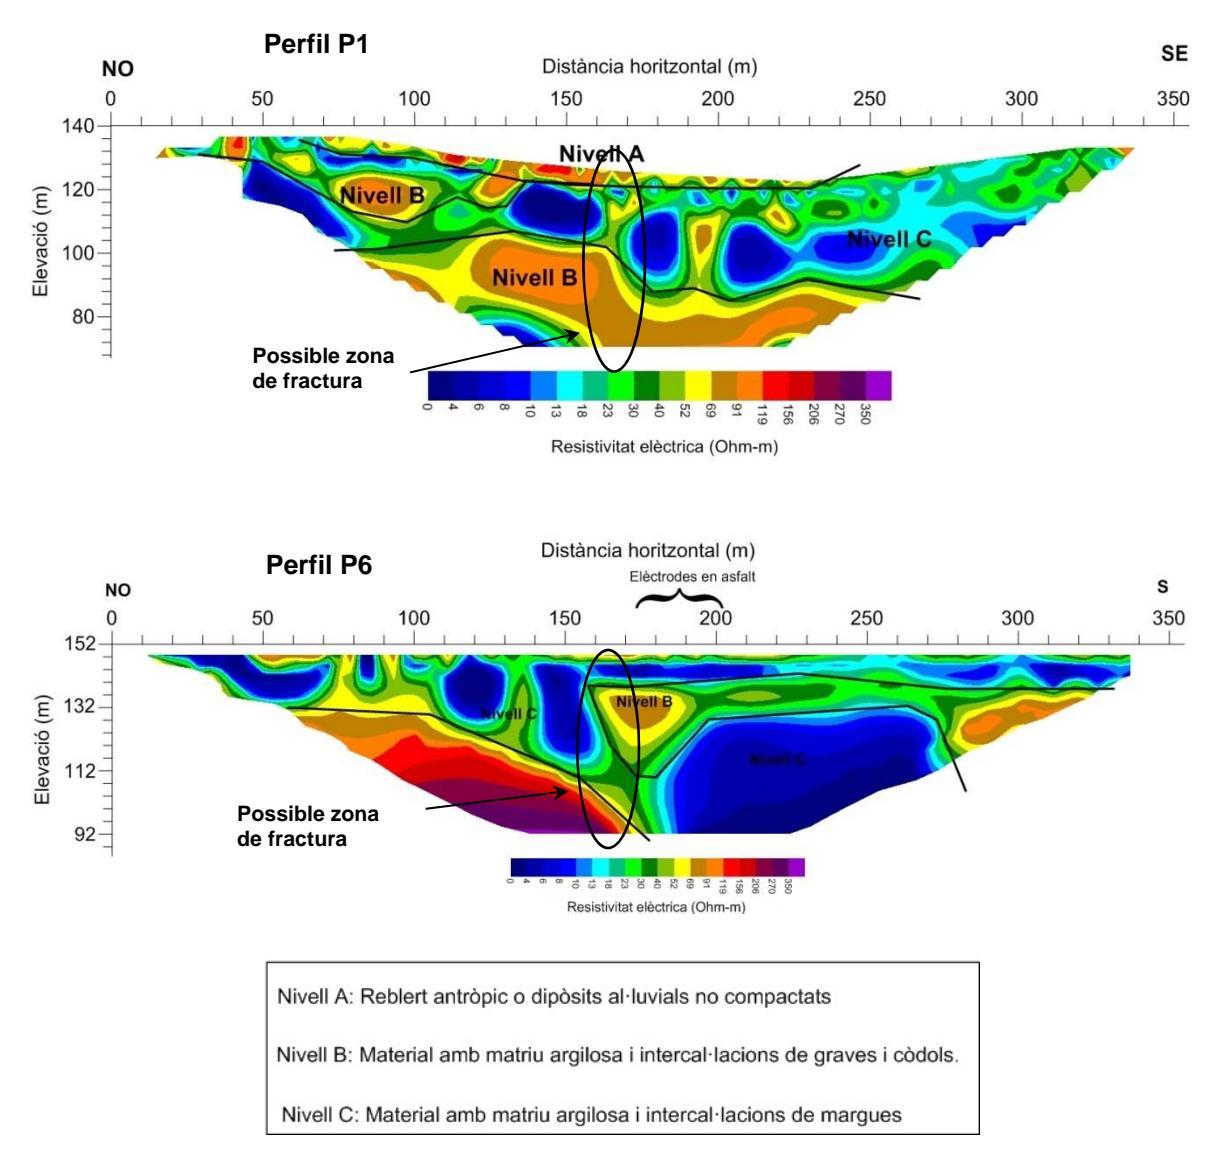
Figura 5: Perfils de tomografia elèctrica P1 i P6 on s'ha destacat les zones de discontinuïtat associables a la presència de la fractura.

Els resultats, gràfics i característiques dels perfils realitzats es poden consultar a l'Annex I. Prospecció geofísica.

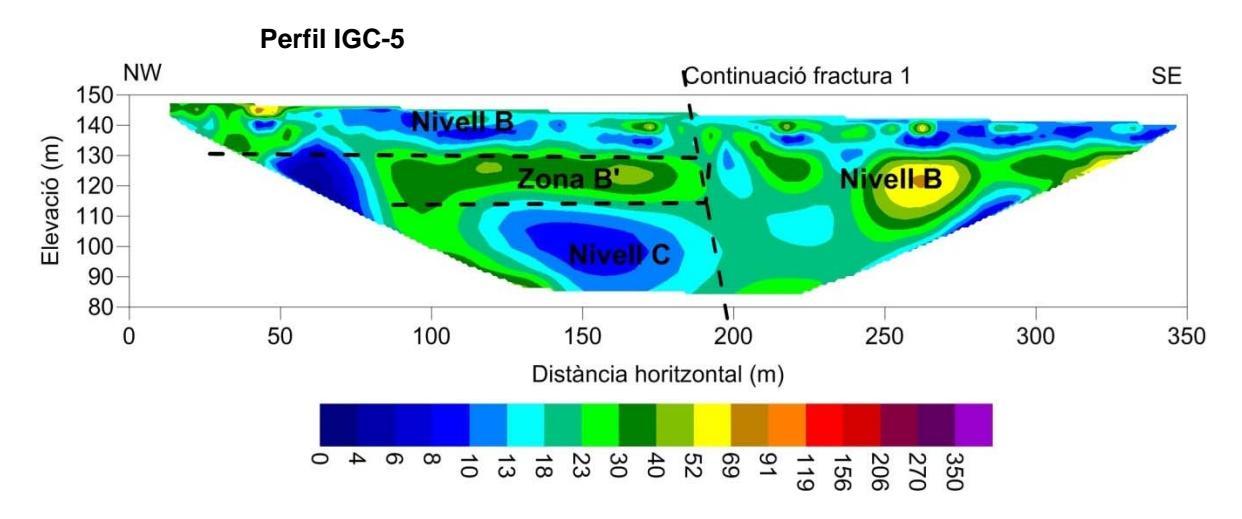
Figura 6: Perfil de tomografia elèctrica IGC-5, del projecte "Anàlisi de subsidències de Catalunya DIFSAR" desenvolupat per l'ICGC, on es destaca la discontinuïtat associable a la presència de la fractura.

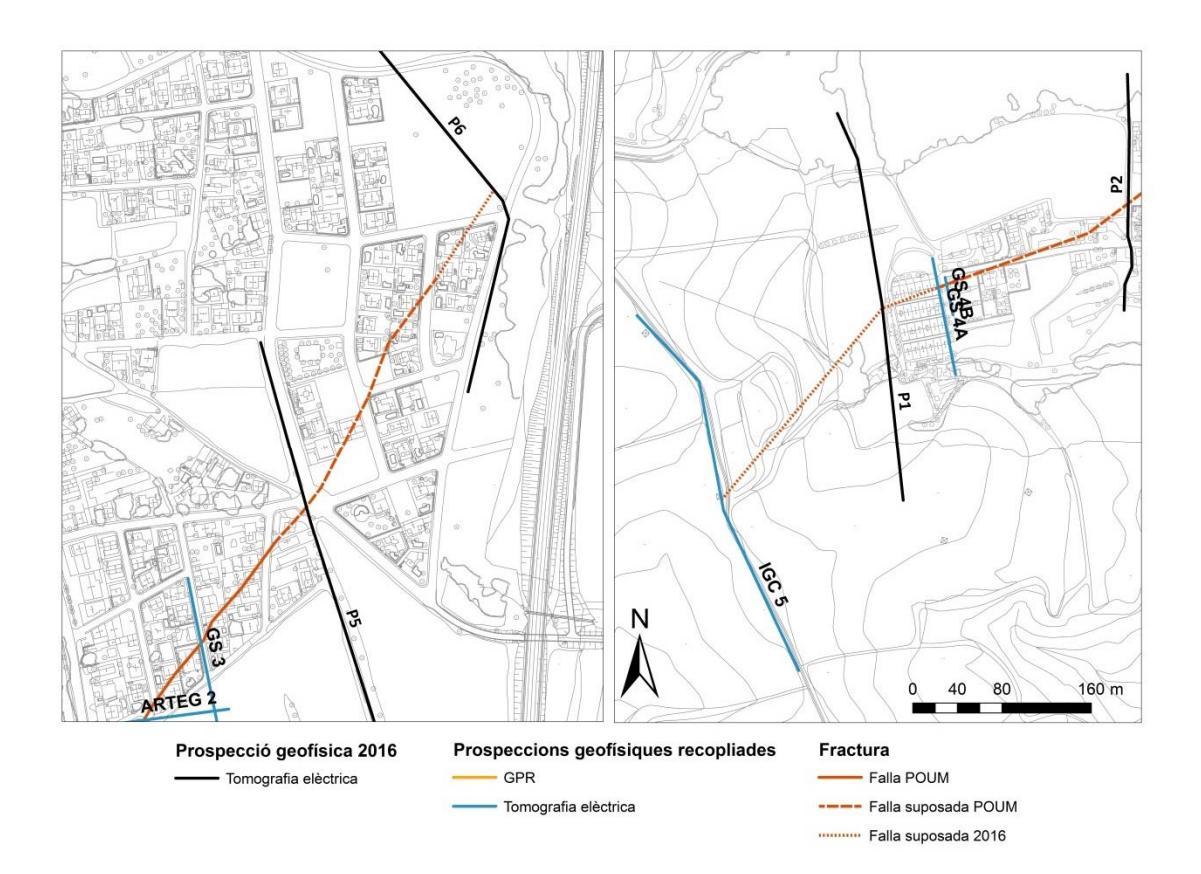
Figura 7: Prolongació suposada del traçat de la falla en els extrems NE i SW, a partir dels resultats obtinguts amb els perfils de tomografia elèctrica

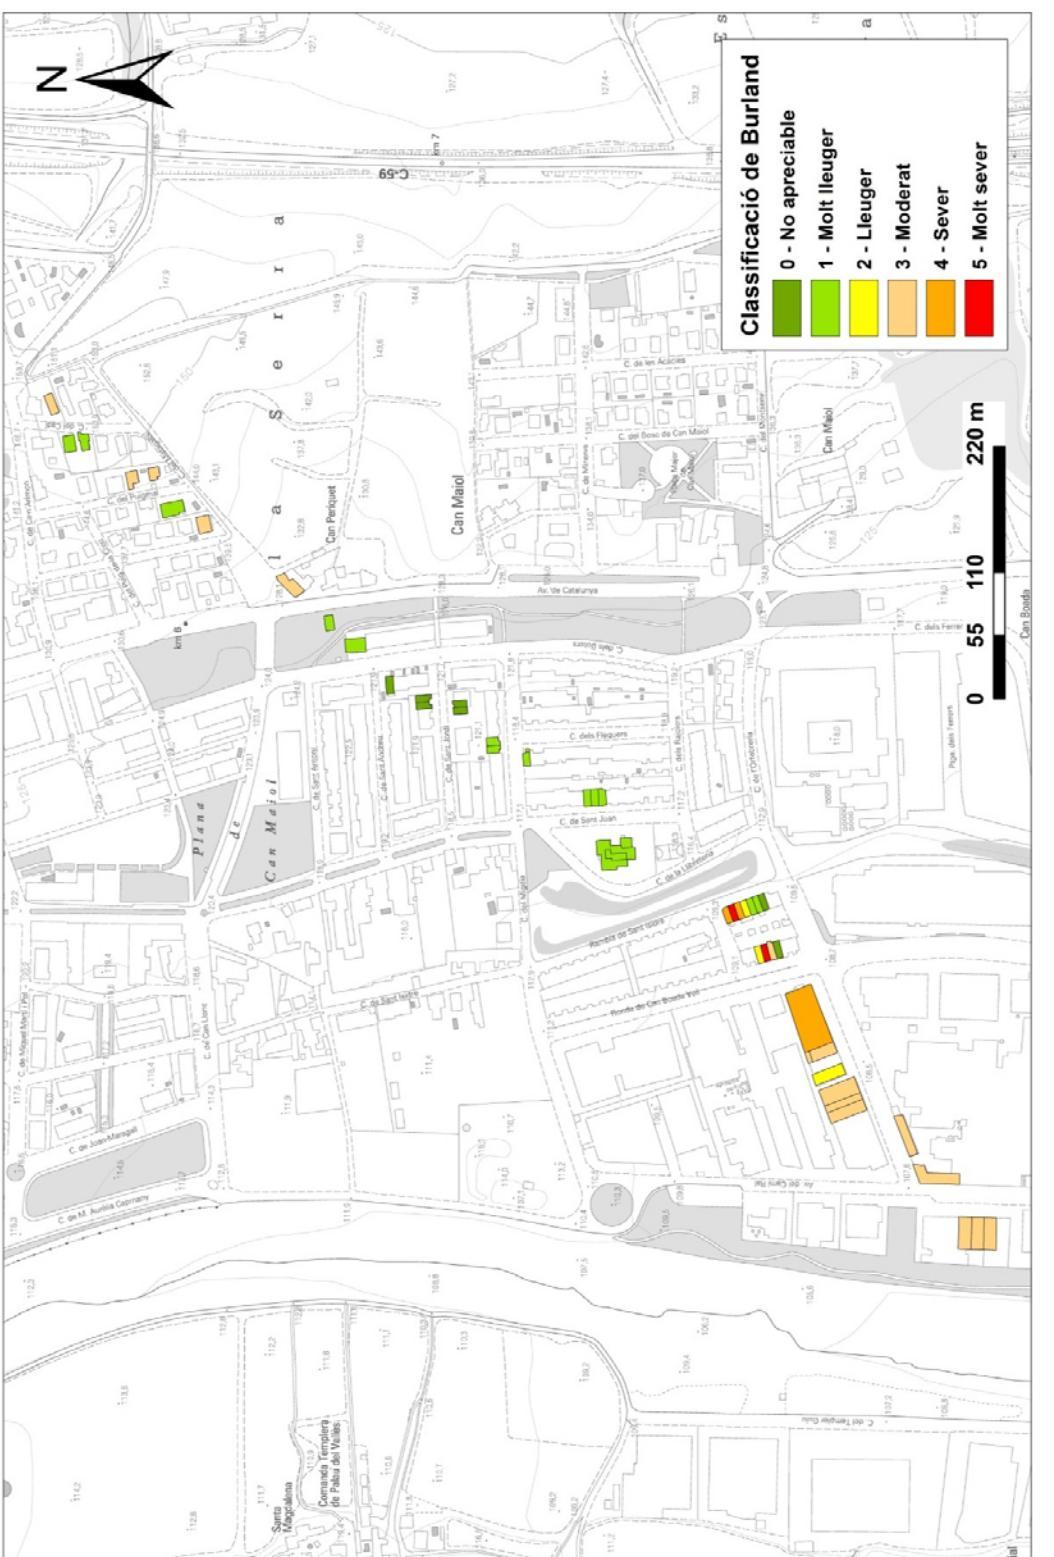
Figura 8: Mapa de distribució de les patologies en els edificis inventariats, segons l'escala de dany de Burland.

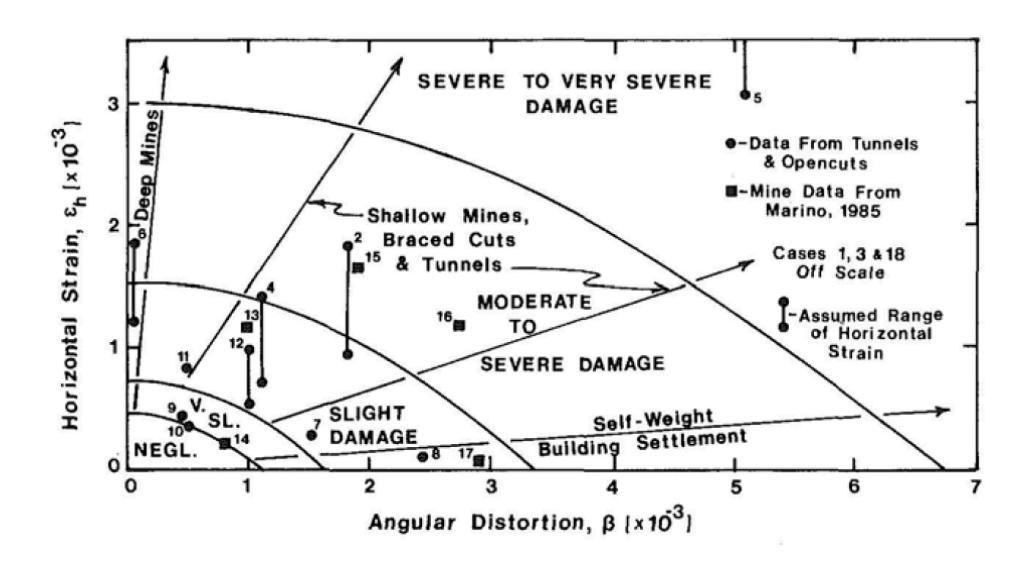
Figura 9: Danys esperables deguts a deformacions laterals i distorsió angular del terreny (Boscaardini, M.D. i Cording, E. G. 1989). Els punts de màxima deformació lateral i distorsió angular observats en el present informe, queden fora dels límits d'aquest gràfic.

Paral-lelament, els desplaçaments laterals del moviment de la falla, també provoquen un increment en la severitat de les patologies d'aquest sector, amb una deformació lateral amb un valor que se situa entre  $2 \cdot 10^{-3}$  i  $5 \cdot 10^{-3}$ , en funció de l'estructura considerada (Figura 9).

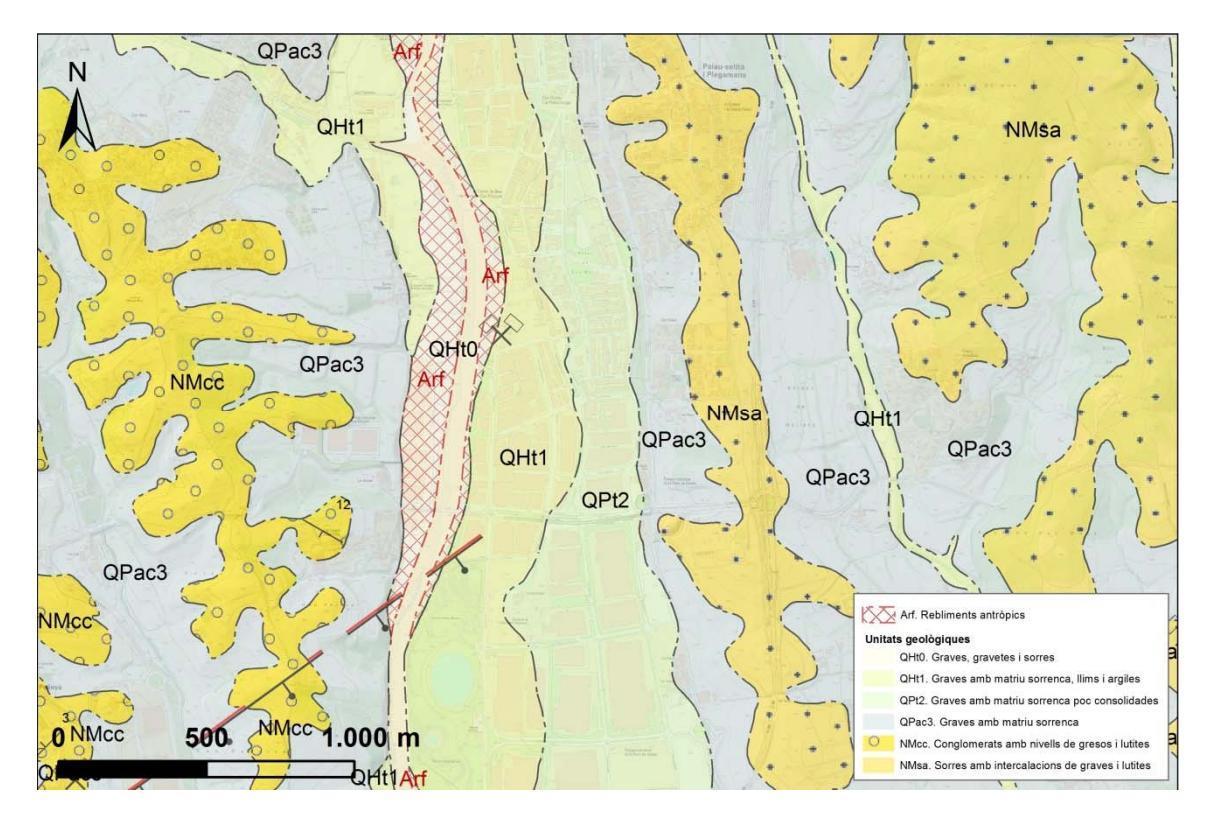
Figura 10: Mapa geològic de l'àmbit d'estudi. Mapa Geològic de Catalunya a escala 1:25000, full 393-1-2 (73-30) de Mollet del Vallès.

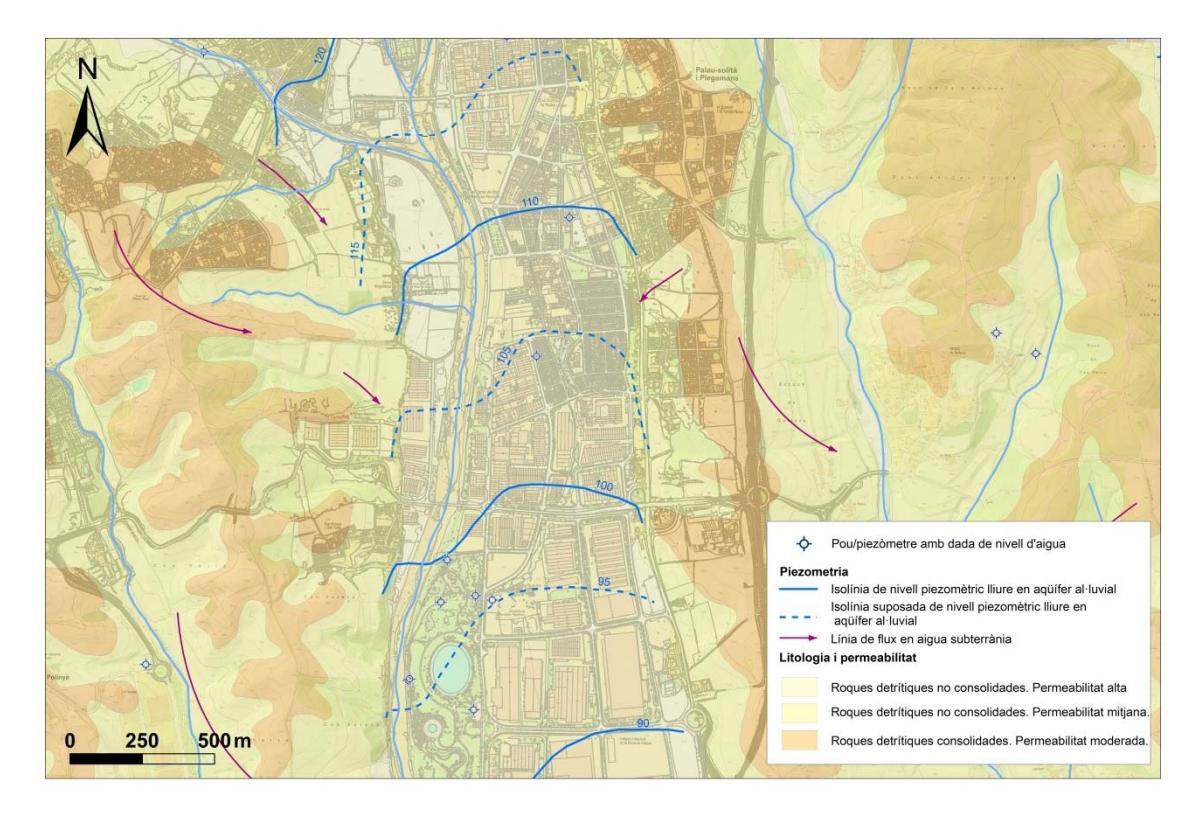
Figura 12: Mapa hidrogeològic de l'àmbit d'estudi. Mapa Hidrogeològic de Catalunya (GT V) a escala 1:25000, full 393-1-2 (73-30) de Mollet del Vallès (ICGC, 2011).

- Aqüífer al·luvial de la Riera de Caldes (304A13)
- Aqüífer detrític Miocè del Vallès (304I02)

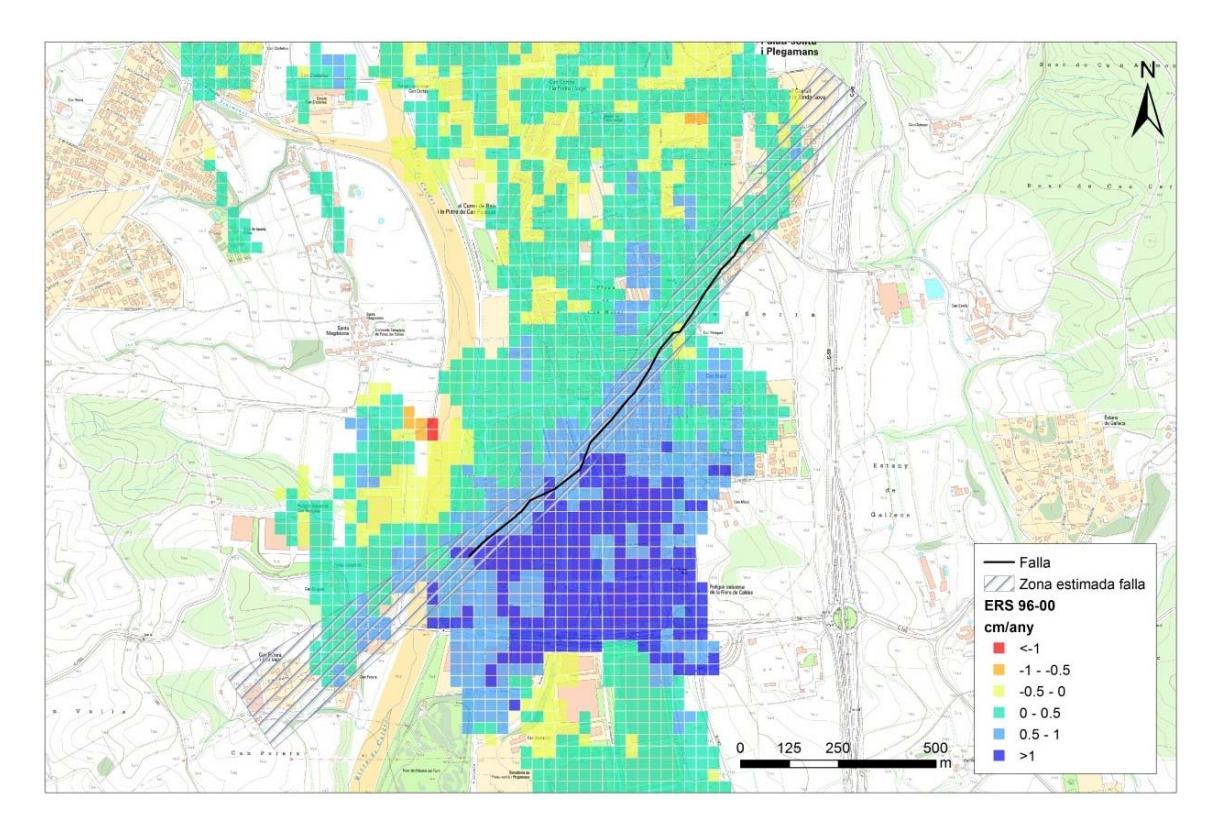
Figura 15: Mapa de resultats del processat de les dades de moviment vertical del satèl·lit ERS, pel període 1996-2000, expressats en velocitat de cm/any. Els valors positius indiquen un ascens del terreny, mentre que els valors negatius indiquen un descens.

cm/any que de forma gradual i sense observar distorsions angulars importants, passa a zones més estables al cantó nord de la falla. Seguint el traçat de la falla en sentit NE les velocitats d'ascens s'atenuen fina a arribar a valors propers a 0 a l'alçada de l'avinguda de Catalunya. Puntualment s'observa una zona al costat oest de la riera de Caldes amb valors de descens superiors a -1 cm/any.

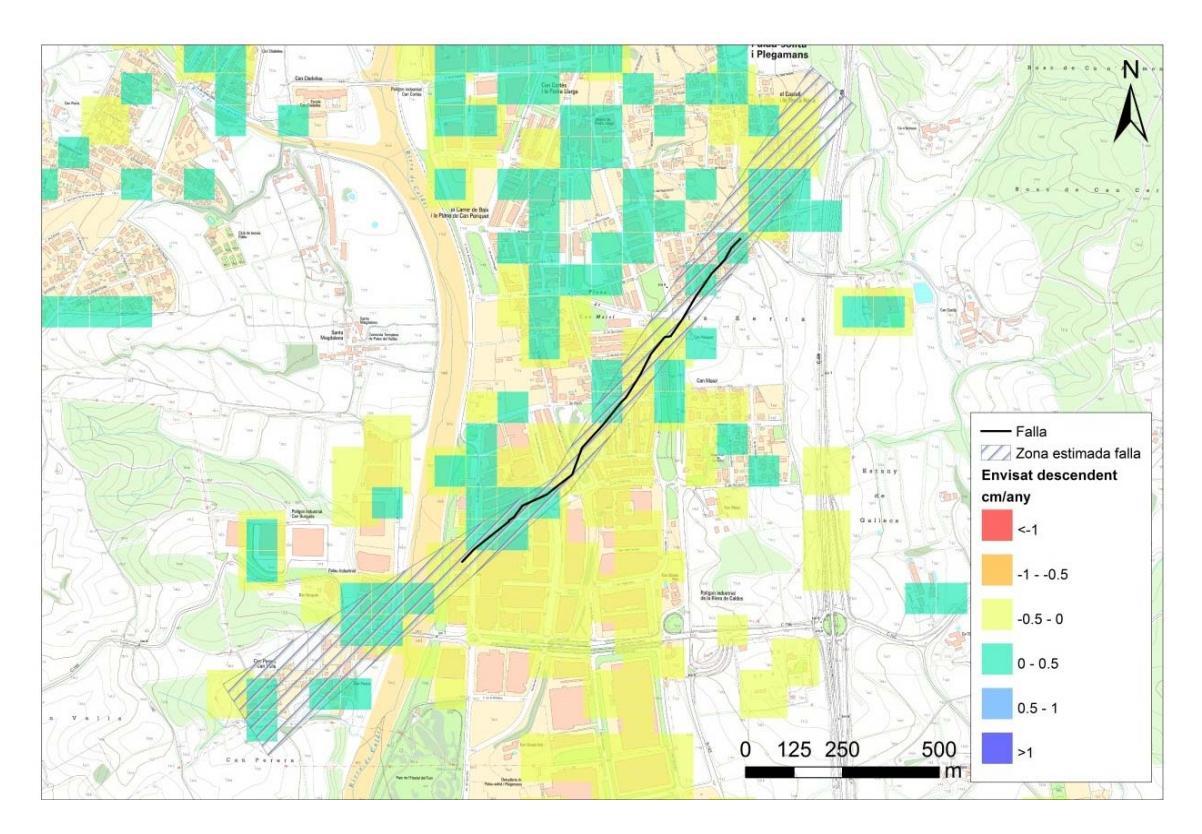
Figura 16: Mapa de resultats del processat de les dades de moviment vertical del satèl·lit ENVISAT, pel període 2003-2010, expressats en velocitat de cm/any. Els valors positius indiquen un ascens del terreny, mentre que els valors negatius indiquen un descens.

La Figura 16, mostra el resultat combinat del processat d'imatges ENVISAT d'òrbita ascendent (de sud a nord) i òrbita descendent (de nord a sud), entre el període comprés entre març de 2003 i març de 2010 (plànol 6.2). Els resultats obtinguts, mostren una distribució compatible amb el traçat de la falla, si bé els valors de velocitat corresponen a moviments molt lleus a ambdós costats de la falla (valors entre -0.5 i +0.5 cm/any), però que són molt propers a la precisió de la tècnica utilitzada i per tant es poden considerar com a període estable en el conjunt de la zona.

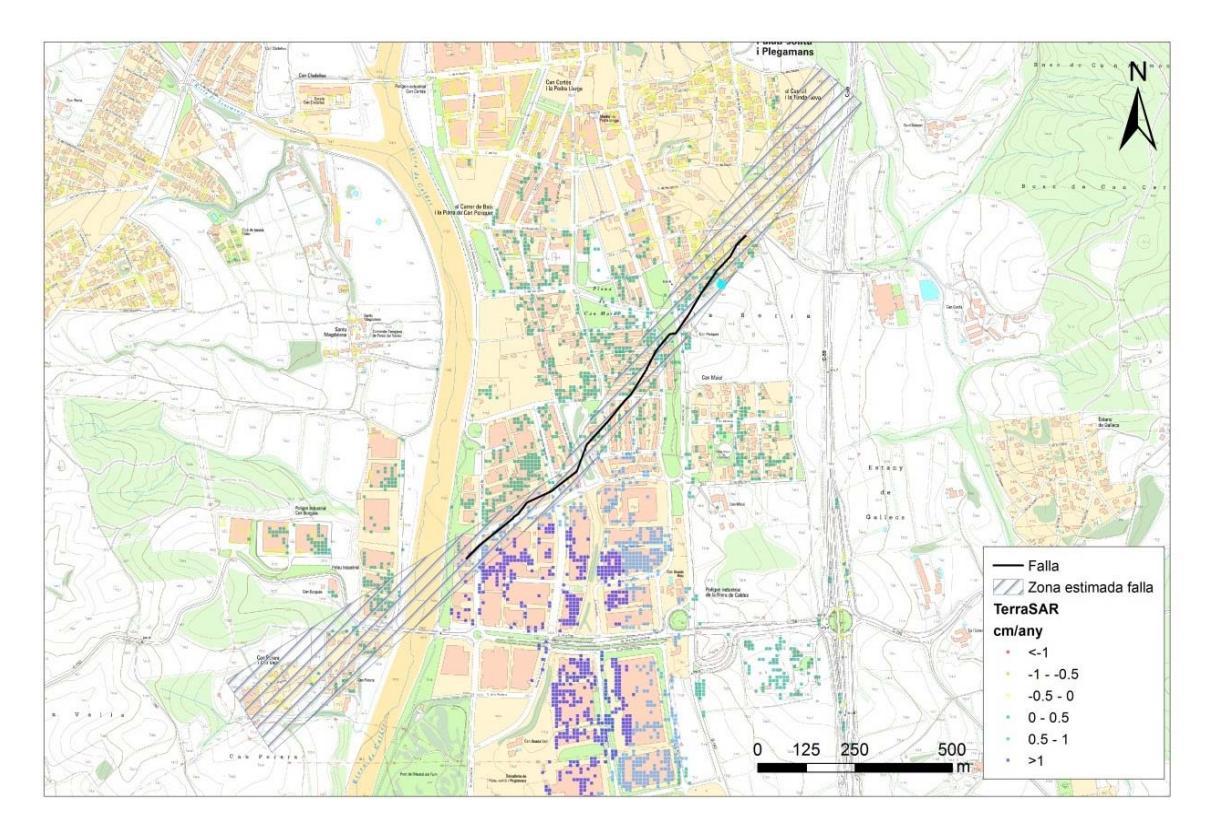
Figura 17: Mapa de resultats del processat de les dades de moviment vertical del satèl·lit TerraSAR-X, pel període 2010-2011, expressats en velocitat de cm/any. Els valors positius indiquen un ascens del terreny, mentre que els valors negatius indiquen un descens.

El processat d'imatges del satèl·lit TerraSAR-X, entre febrer del 2010 i maig de 2011, (Figura 17, plànol 6.3), mostra resultats similars a la distribució del satèl·lit ERS pel període de 1996-2000, amb velocitats d'ascens d'entre +0,5 i +1 cm/any i superior a +1 cm/any al costat sud de la falla, mentre que al costat nord, els rangs de velocitats obtinguts (entre -0,5 a 0,5 cm/any) són molt propers a la precisió de la tècnica utilitzada i per tant es consideren zones estables durant aquest període.

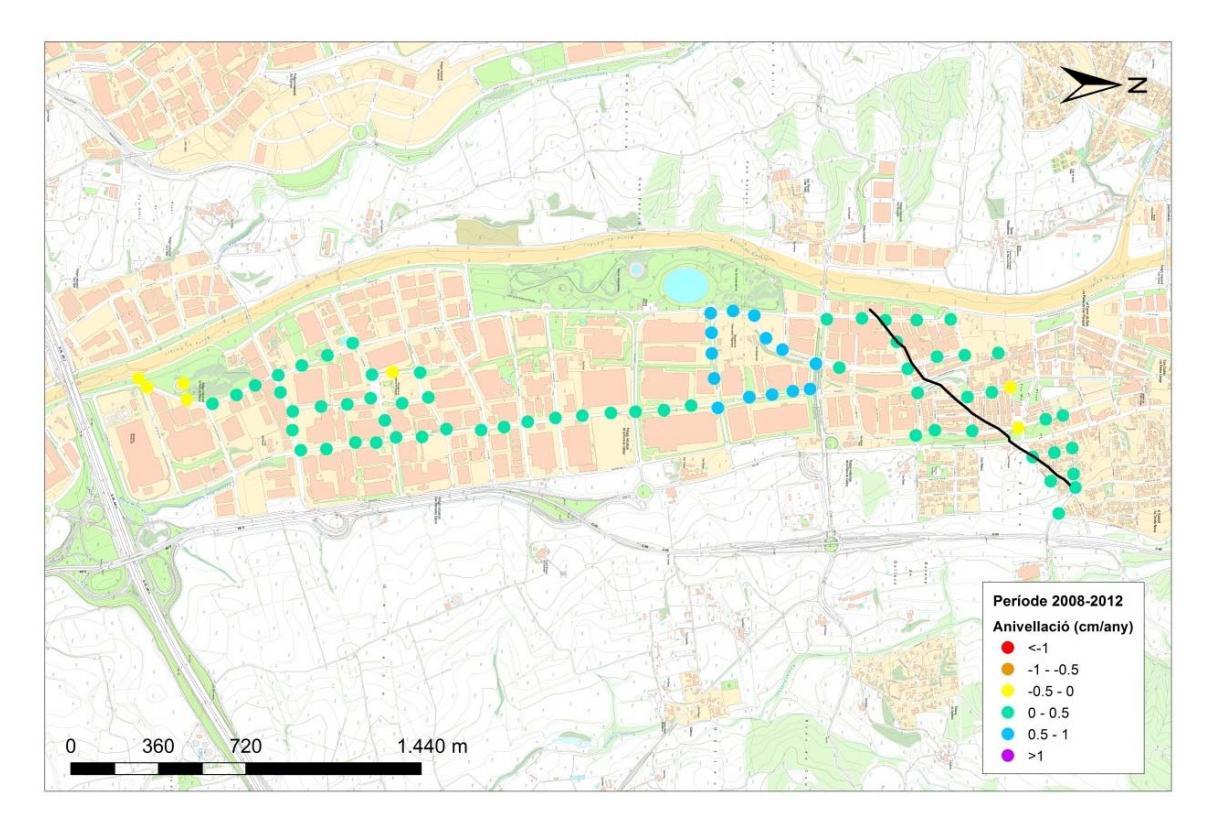
Figura 18: Mapa de resultats de l'anivellació topogràfica. Els valors positius indiquen un ascens del terreny, mentre que els valors negatius indiquen un descens.

Els resultats obtinguts (Figura 18, plànol 6.4), mostren una zona amb moviment d'ascens (velocitats entre +0,5 i +1 cm/any) comprés entre la Ronda de Boada Vell, l'avinguda del Camí Reial, el carrer de Santa Margarita de Boada Vell i el carrer dels Mercaders. A la resta de punts, les velocitats obtingudes són propers a 0 i per tant, no hi ha moviments destacables.

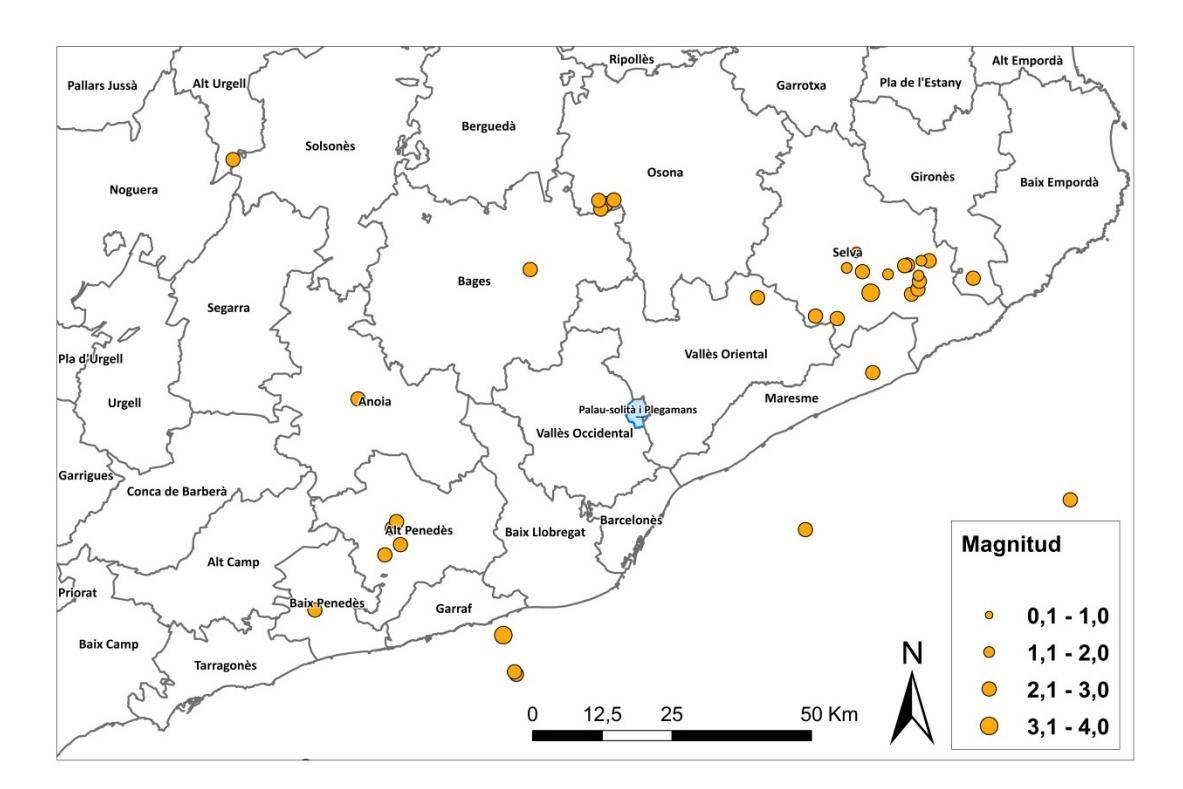
Figura 19: Mapa amb la situació dels epicentres instrumentals del moviments sísmics enregistrats a Catalunya en el període 1989-1990. Catàleg de Sismicitat de l'Atles Sísmic de Catalunya

Projectant els epicentres de tots els sismes ocorreguts entre el 1989 i 1990, independentment de la seva intensitat i magnitud, s'observa que cap d'ells té el seu origen ni en la fractura objecte d'estudi ni en la depressió de Vallès (Figura 19).

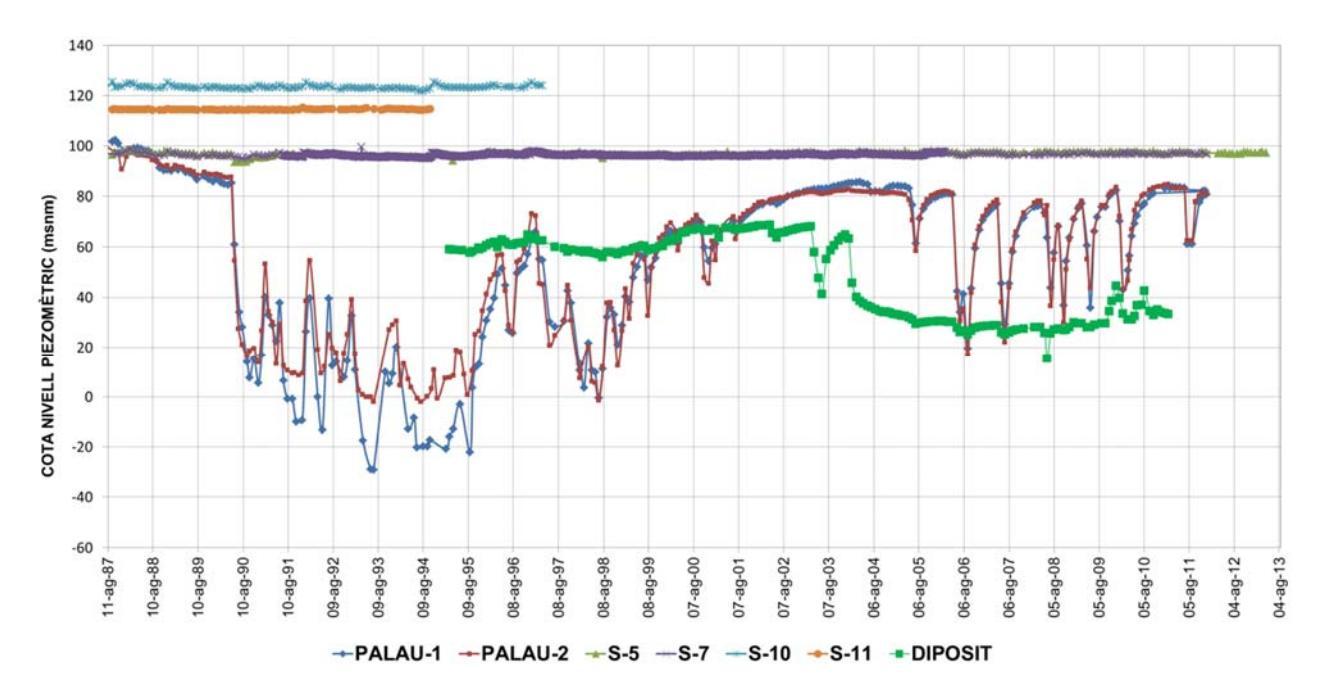
Figura 20: Evolució del nivell d'aigua a partir de les dades disponibles en diferents piezòmetres de la xarxa de control piezomètrica de l'ACA.

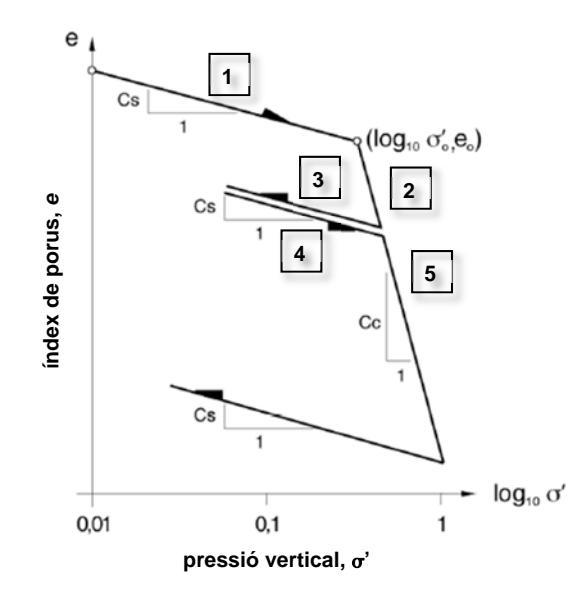
Figura 21: Esquema simplificat d'una corba edomètrica. Els increments de pressió vertical efectiva, o', es poden associar a descensos del nivell piezomètric 1) increment de pressió efectiva en el tram elàstic. 2) trajectòria de consolidació un cop superada la pressió de preconsolidació. 3) trajectòria de descàrrega en el tram elàstic. 4) trajectòria de recàrrega abans d'arribar al valor de pressió efectiva màxima, assolida en el tram 2. 5) nova consolidació produïda en superar la màxima pressió assolida en el tram 2. (modificat de la "Guía de Cimentaciones para Obras de Carreteras", Ministerio de Fomento)

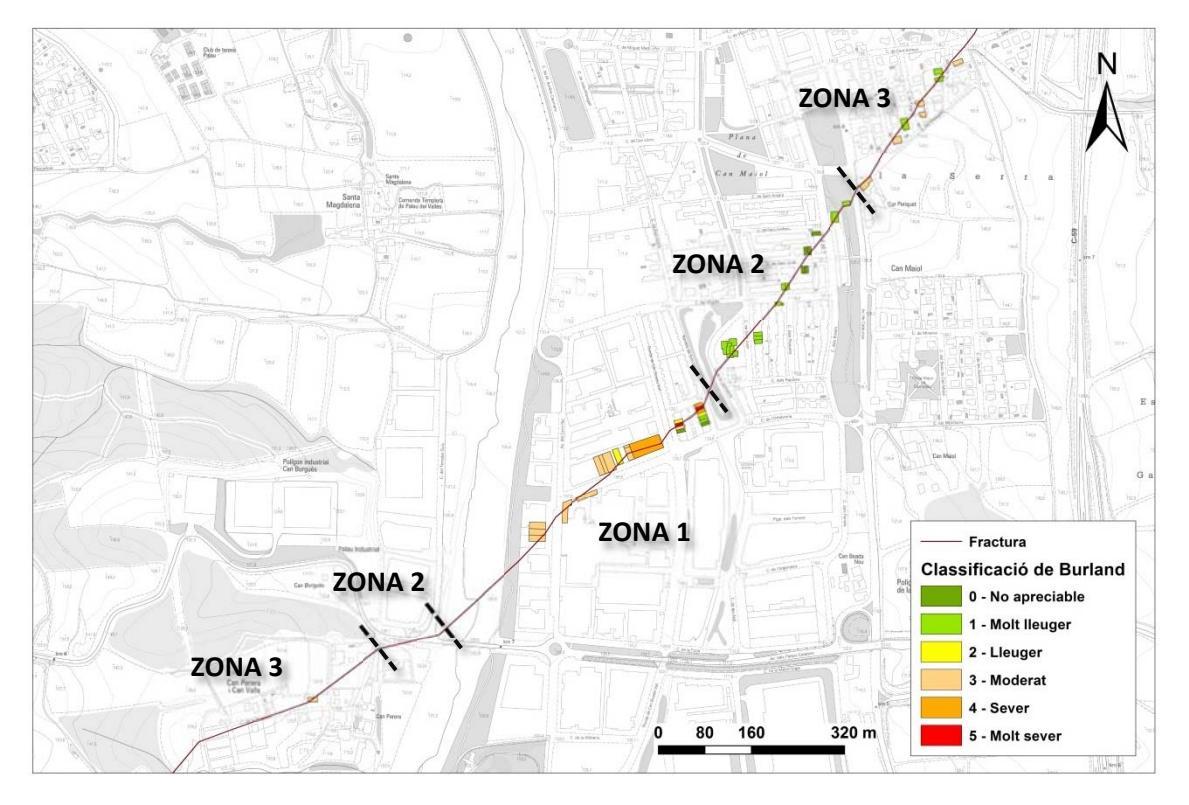
Figura 22: Mapa de la distribució de les zones diferenciades a partir de les patologies inventariades

- Zona 1, on es concentra la major deformació, situat entre la riera de Caldes i el carrer Sant Isidre, amb valors extrems de desplaçament vertical de 50 mm.
- Zona 2, situada a ambdós costats del sector 1: al NE, entre el carrer de la Llibreteria i l'avinguda Catalunya i al SW, entre la riba dreta de la riera de Caldes i el camí de Can Parera, amb valors extrems de desplaçament vertical considerats de 10 mm.
- Zona 3, situada en els dos extrems de la falla, amb desplaçaments verticals pràcticament imperceptibles.

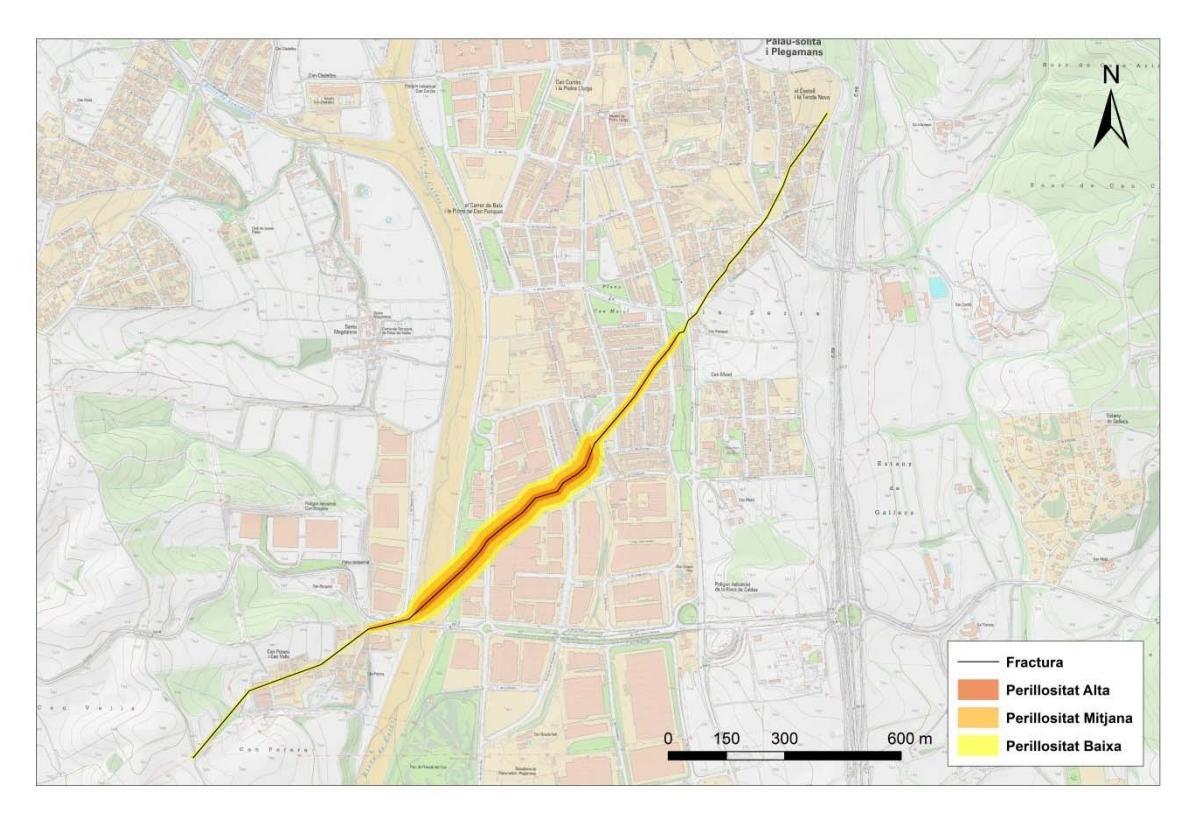
Figura 23: Mapa de la delimitació de la perillositat geològica per a l'esdeveniment del 1990.

Zona				
	1	2	3		
Límit zona falla	3.0 m	3.0 m	3.0 m		
Límit perillositat Alta	10.5 m				
Límit perillositat Mitjana	28.0 m	4.5 m			
Límit perillositat Baixa	40.5 m	10.5 m	5.5 m

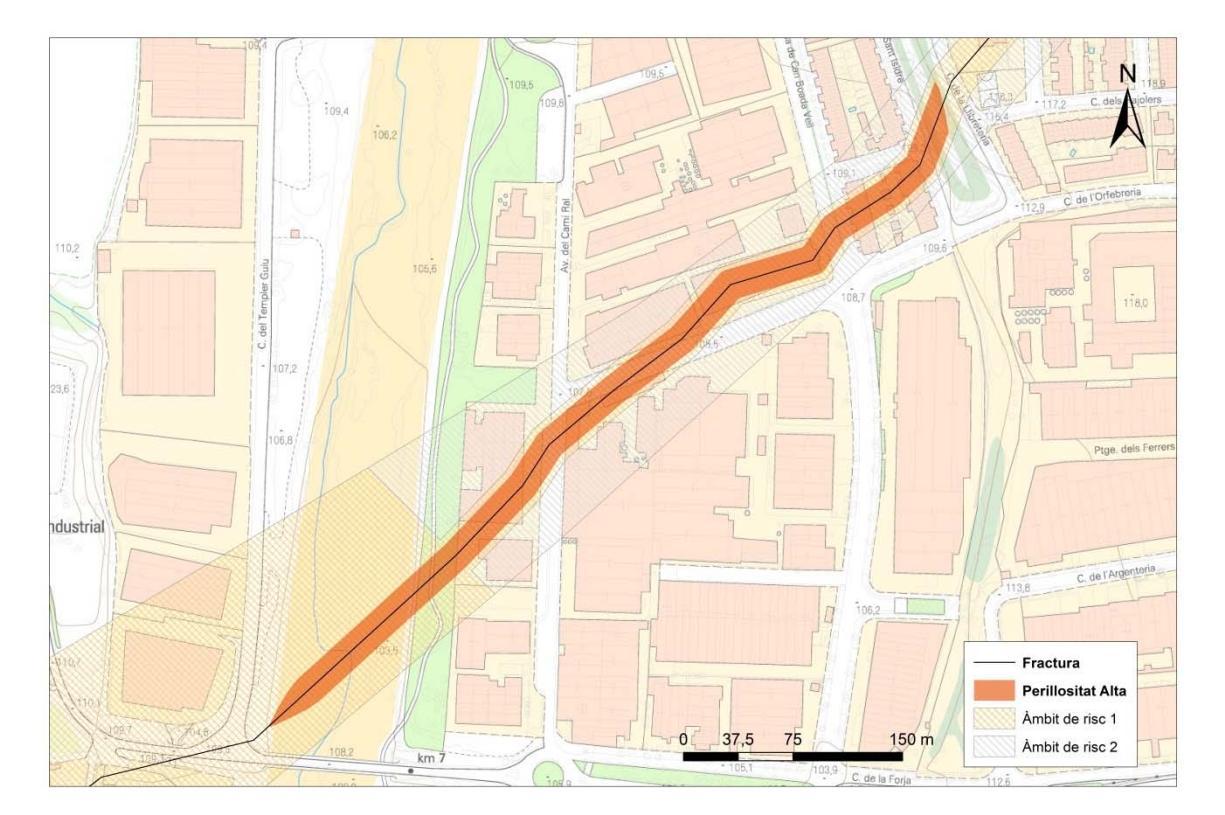
Figura 24: Zonificació de la perillositat geològica
