Delimitació de la perillositat geològica de les zones afectades per l'esdeveniment de subsidència a Palau-solità i Plegamans (Vallès Occidental)

PLA ESPECIAL DE LES ZONES AFECTADES PER L'ESDEVENIMENT DE SUBSIDÈNCIA (LA FALLA), EN EL TERME MUNICIPAL DE PALAU-SOLITÀ I PLEGAMANS

# ANNEX 1b. DOCUMENT REALITZAT PER ICGC (desembre 2016)

Codi: AP-0066/16

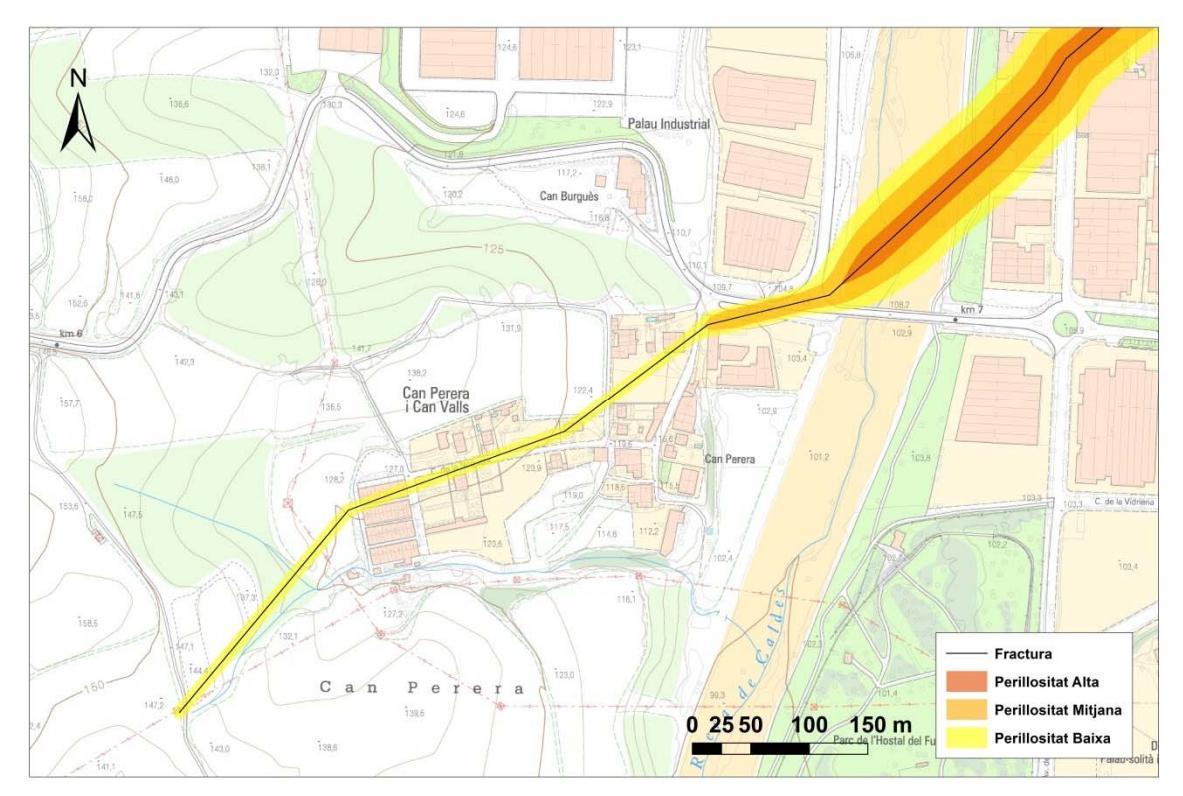
Figura 25: Detall de la zonificació de la perillositat geològica de l'extrem SW de la zona d'estudi.

Amb tot, els resultats obtinguts amb els perfils de geofísica fan que la franja amb perillositat baixa s'hagi ampliat uns 280 m en sentit SW i uns 115 m en sentit NE respecte del traçat original (Figura 25, Figura 26).

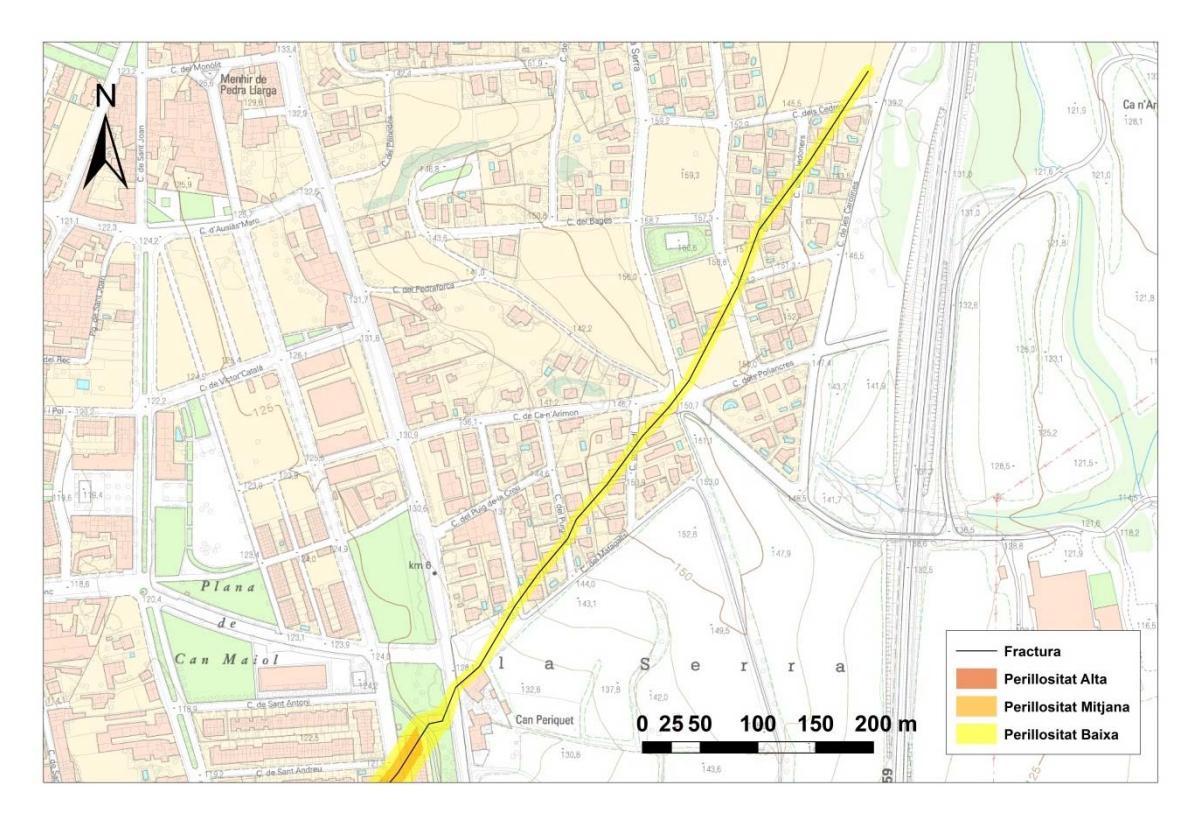
Figura 26: Detall de la zonificació de la perillositat geològica de l'extrem NE de la zona d'estudi.

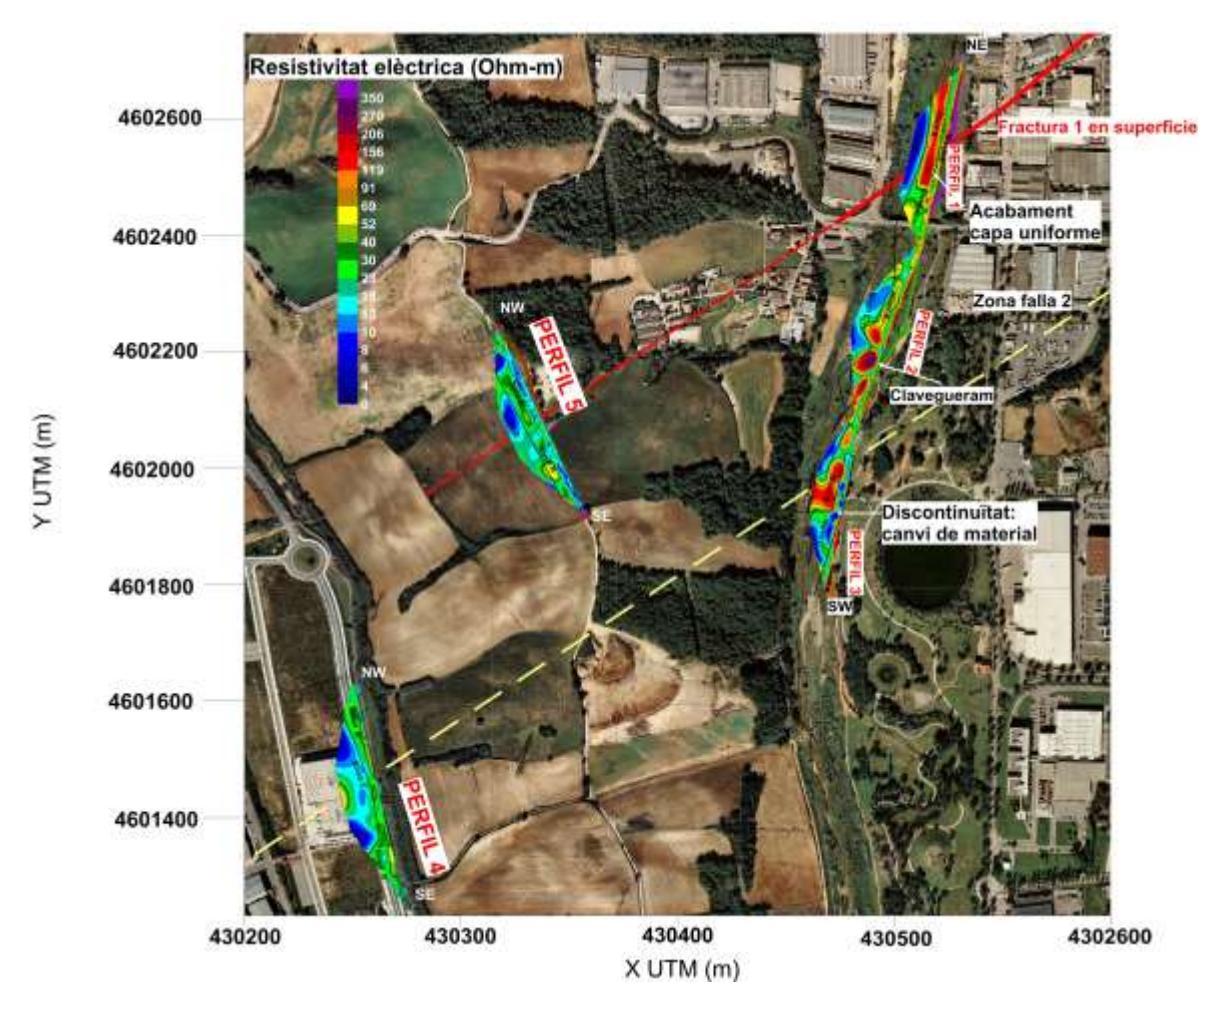
Figura 1. Localització dels perfils 2D de tomografia elèctrica que es van realitzar l'any 2012 amb la localització de la fractura superficial en vermell (fractura 1) i la falla inferida en el Miocè en groc (falla 2).

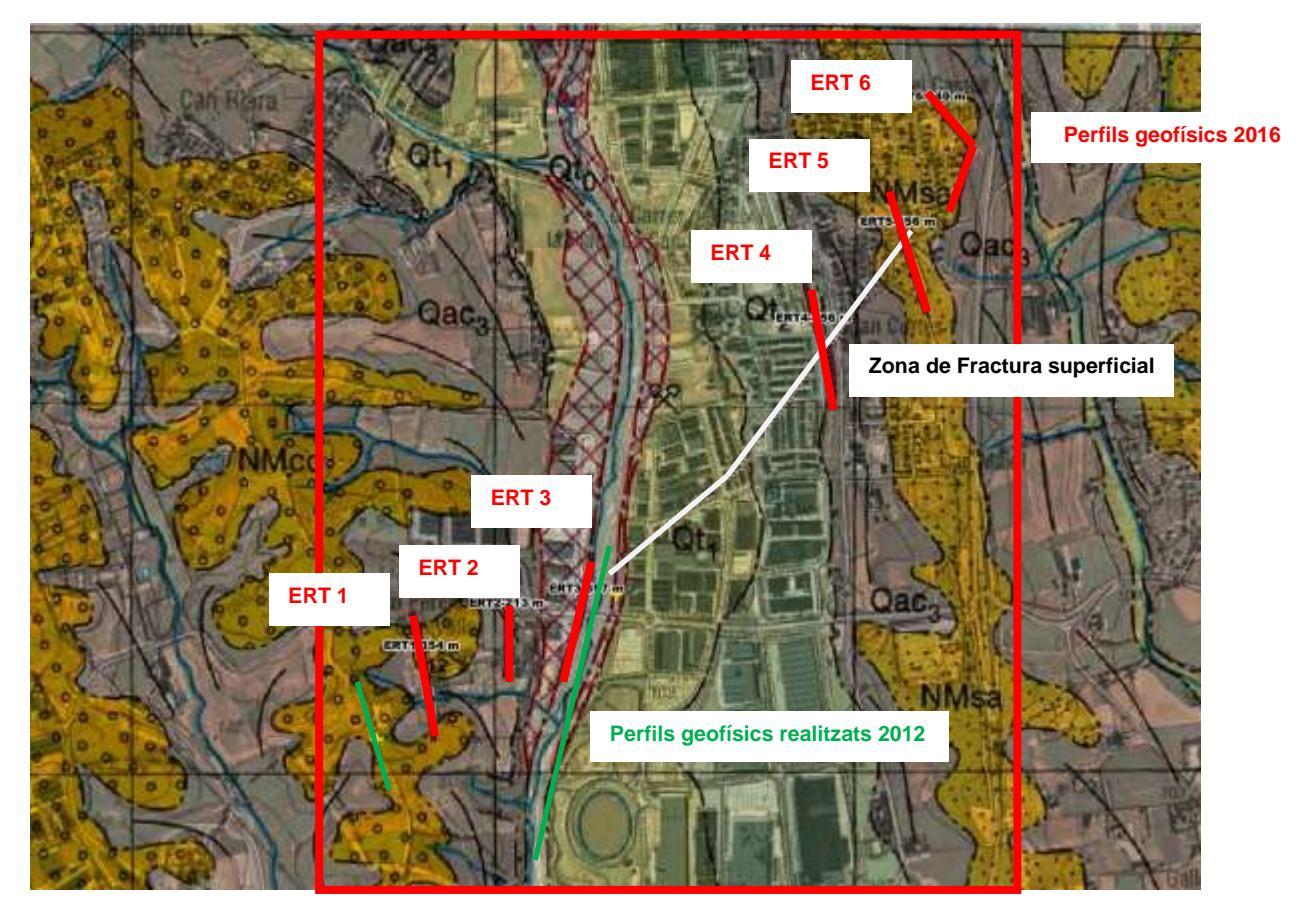
Figura 2. Part del mapa geològic 1:25000 del full de Mollet del Vallès (IGC, 2006) i llegenda de les unitats geològiques presents a l'àrea d'estudi (requadre vermell).

La zona d'estudi es localitza al voltant de la població de Palau-solità i Plegamans (Figura 2). Els sis perfils estan distribuïts als dos costats de la Riera de Caldes, tal com s'observa a la Figura 2, per tal de poder seguir la localització de la fractura. Els perfils de tomografia es van centrar per a resoldre de la manera més efectiva la fractura superficial. És a dir, el centre del perfil es va situar en l'objectiu de l'estudi (fractura superficial) per tal de poder tenir la màxima fondària d'investigació en aquest element geològic.

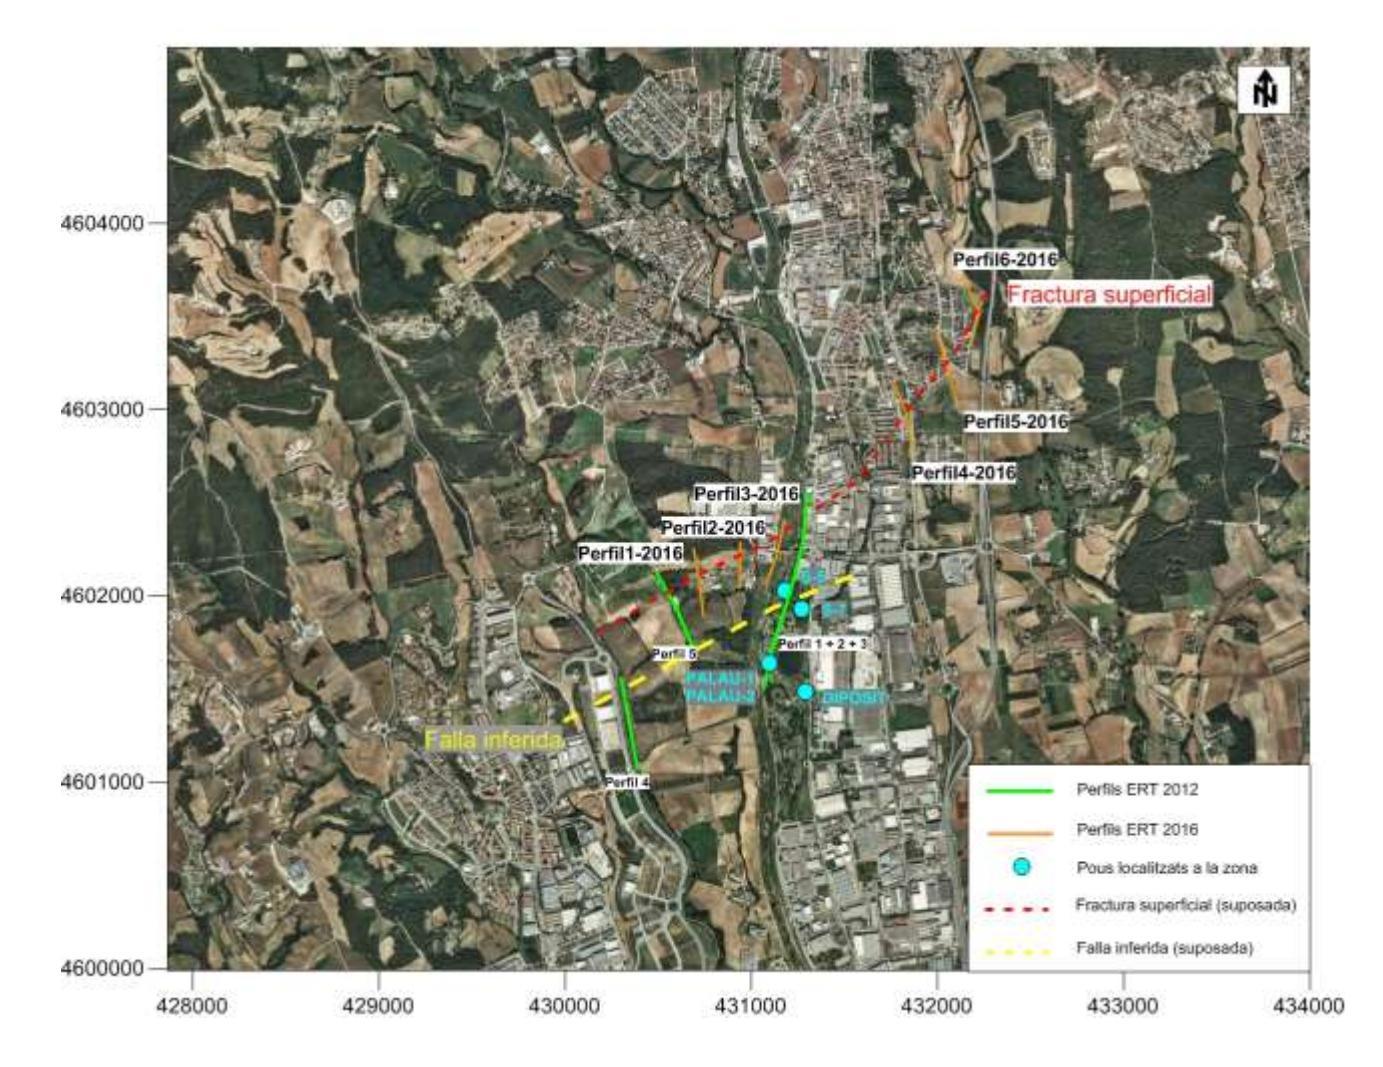
Figura 3. Zona d'estudi: localització dels cinc perfils de tomografia elèctrica del 2012 (línia continua negra) i dels sis perfils d'ERT d'aquest 2016 (línia continua taronja). Posició de la fractura superficial suposada i falla inferida coneguda. També es mostren en blau els pous propers de la zona.

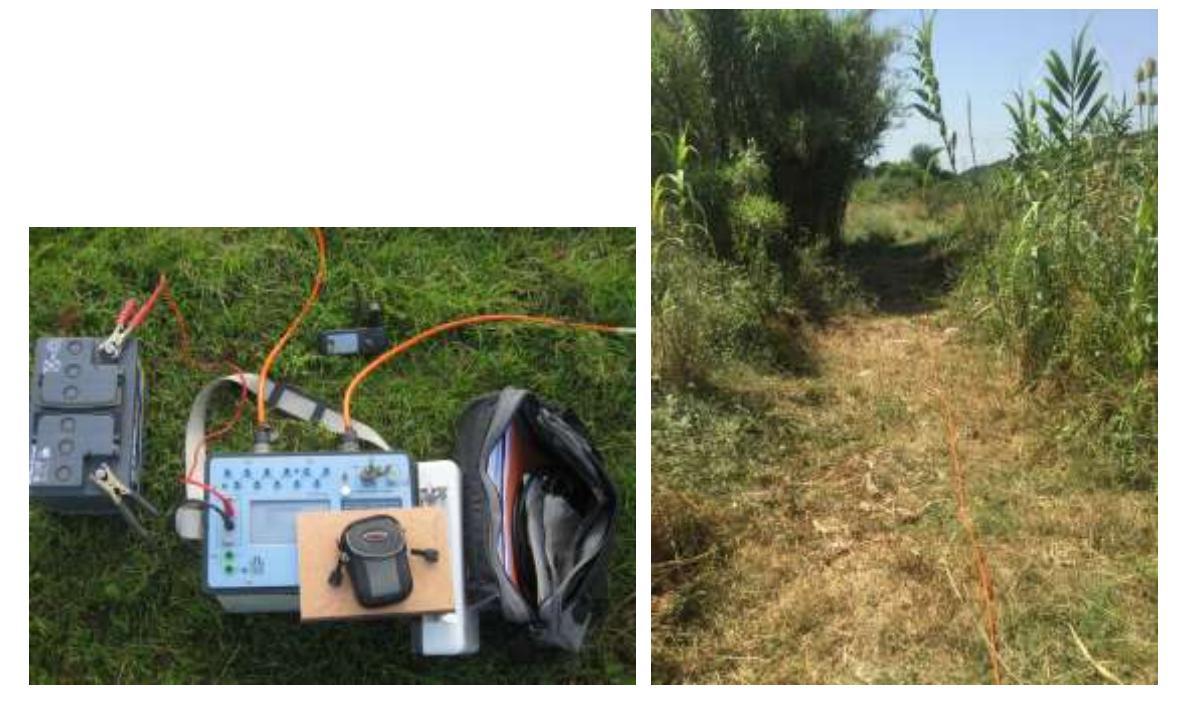
Figura 4. Resistivímetre Syscal Pro (esquerra) i cable d'elèctrica estès al llarg d'un perfil (dreta).

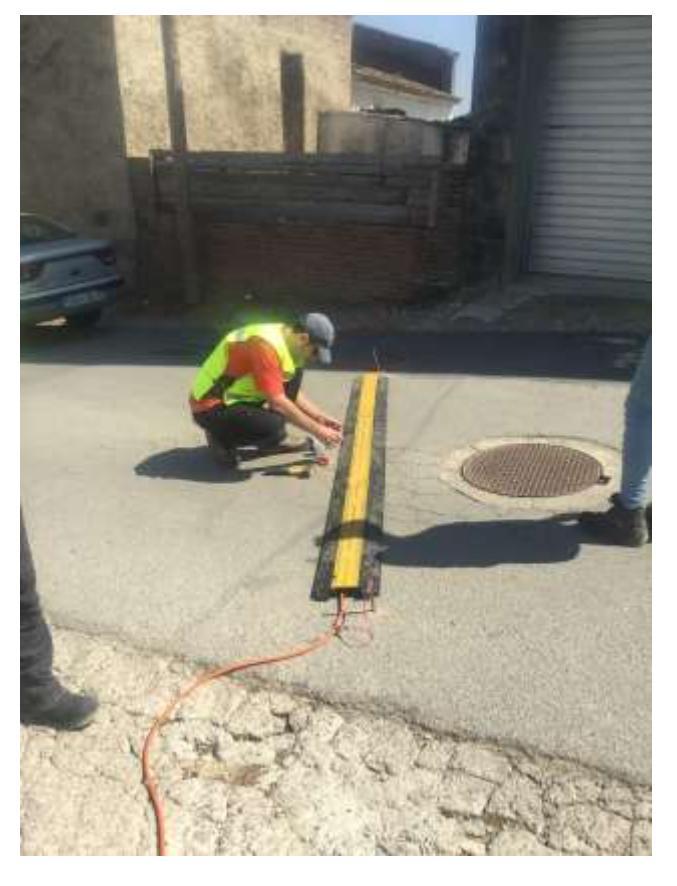
Figura 5. Imatge d'un elèctrode connectat amb el cable de l'equip de mesura sobre el carrer. Els forats on es col·loquen els elèctrodes estan perforats sobre la carretera i el cable protegit del pas dels vehicles.

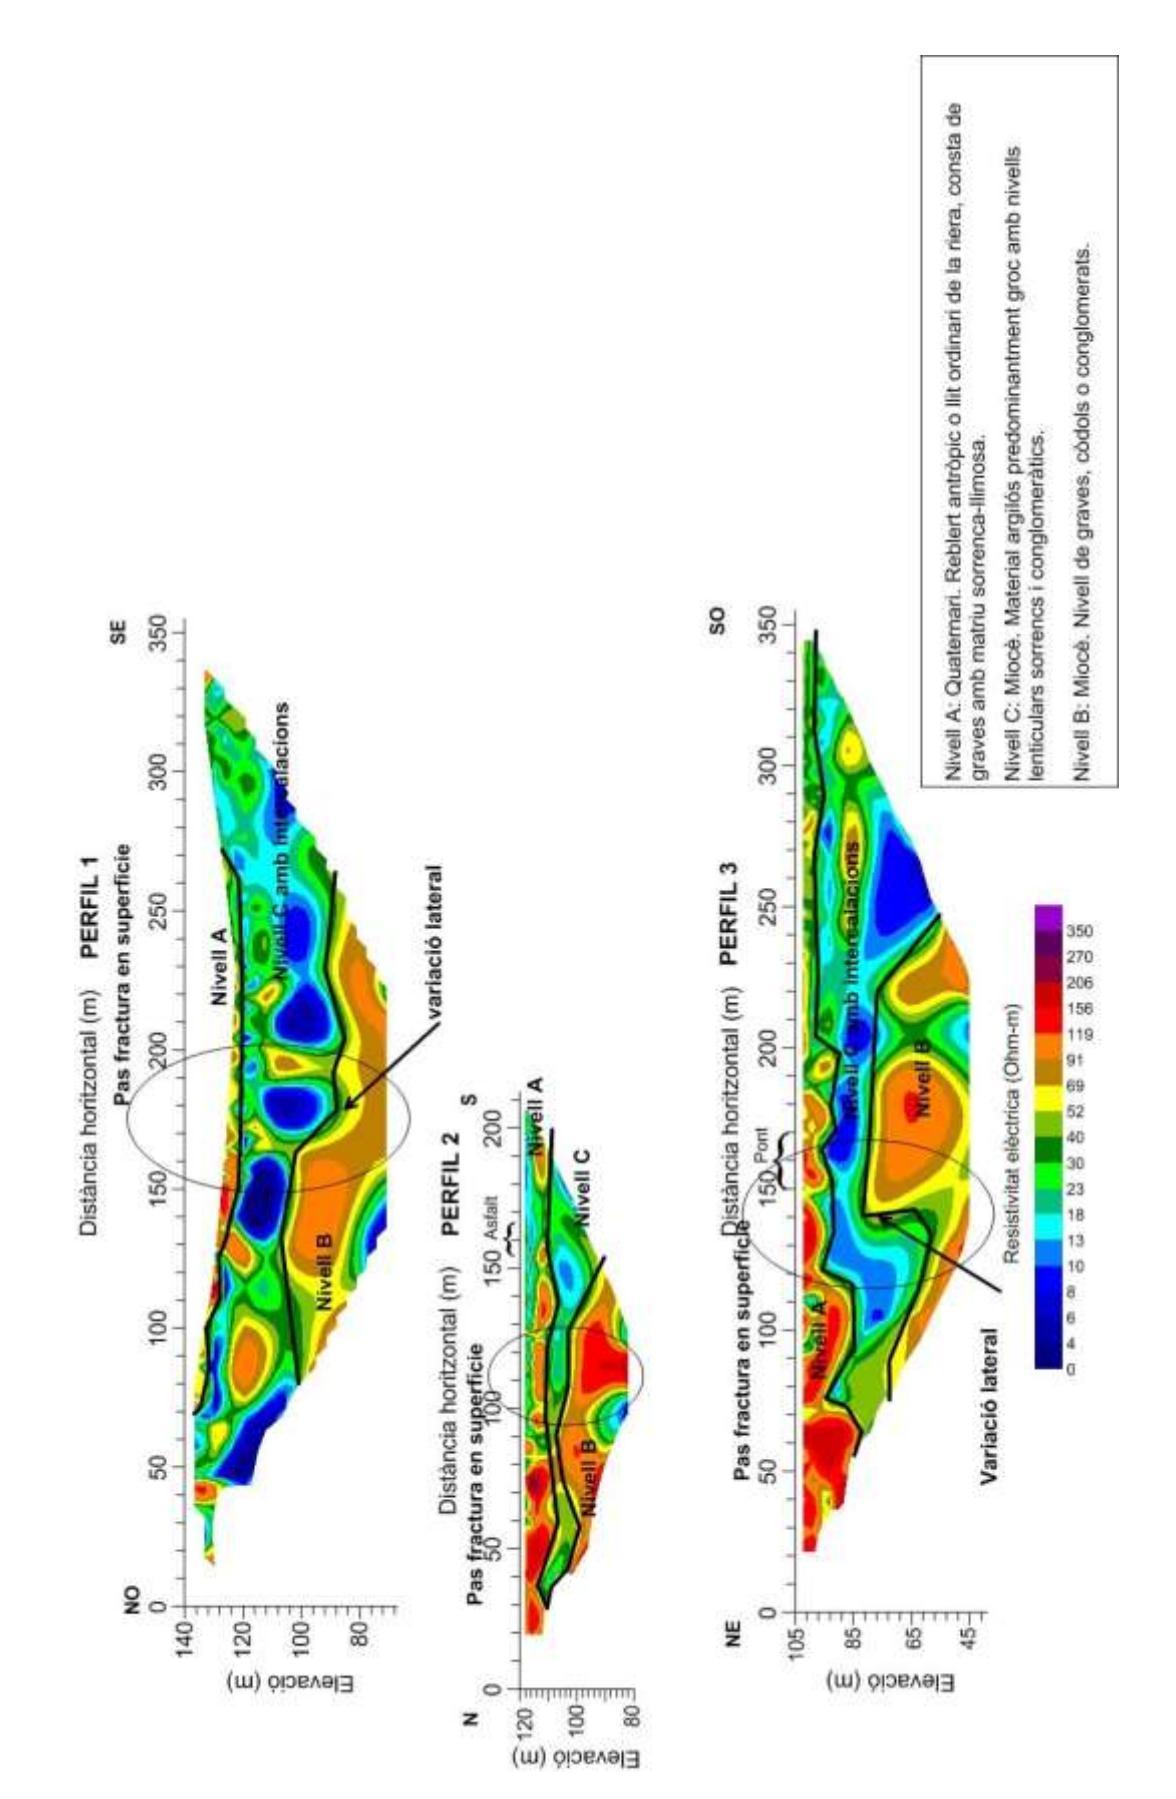
Figura 6. Perfils 1, 2 i 3 situats a l'Oest de la Riera de Caldes. Models de resistivitat elèctrica obtinguts a partir de la tomografia elèctrica i interpretació litològica corresponent.

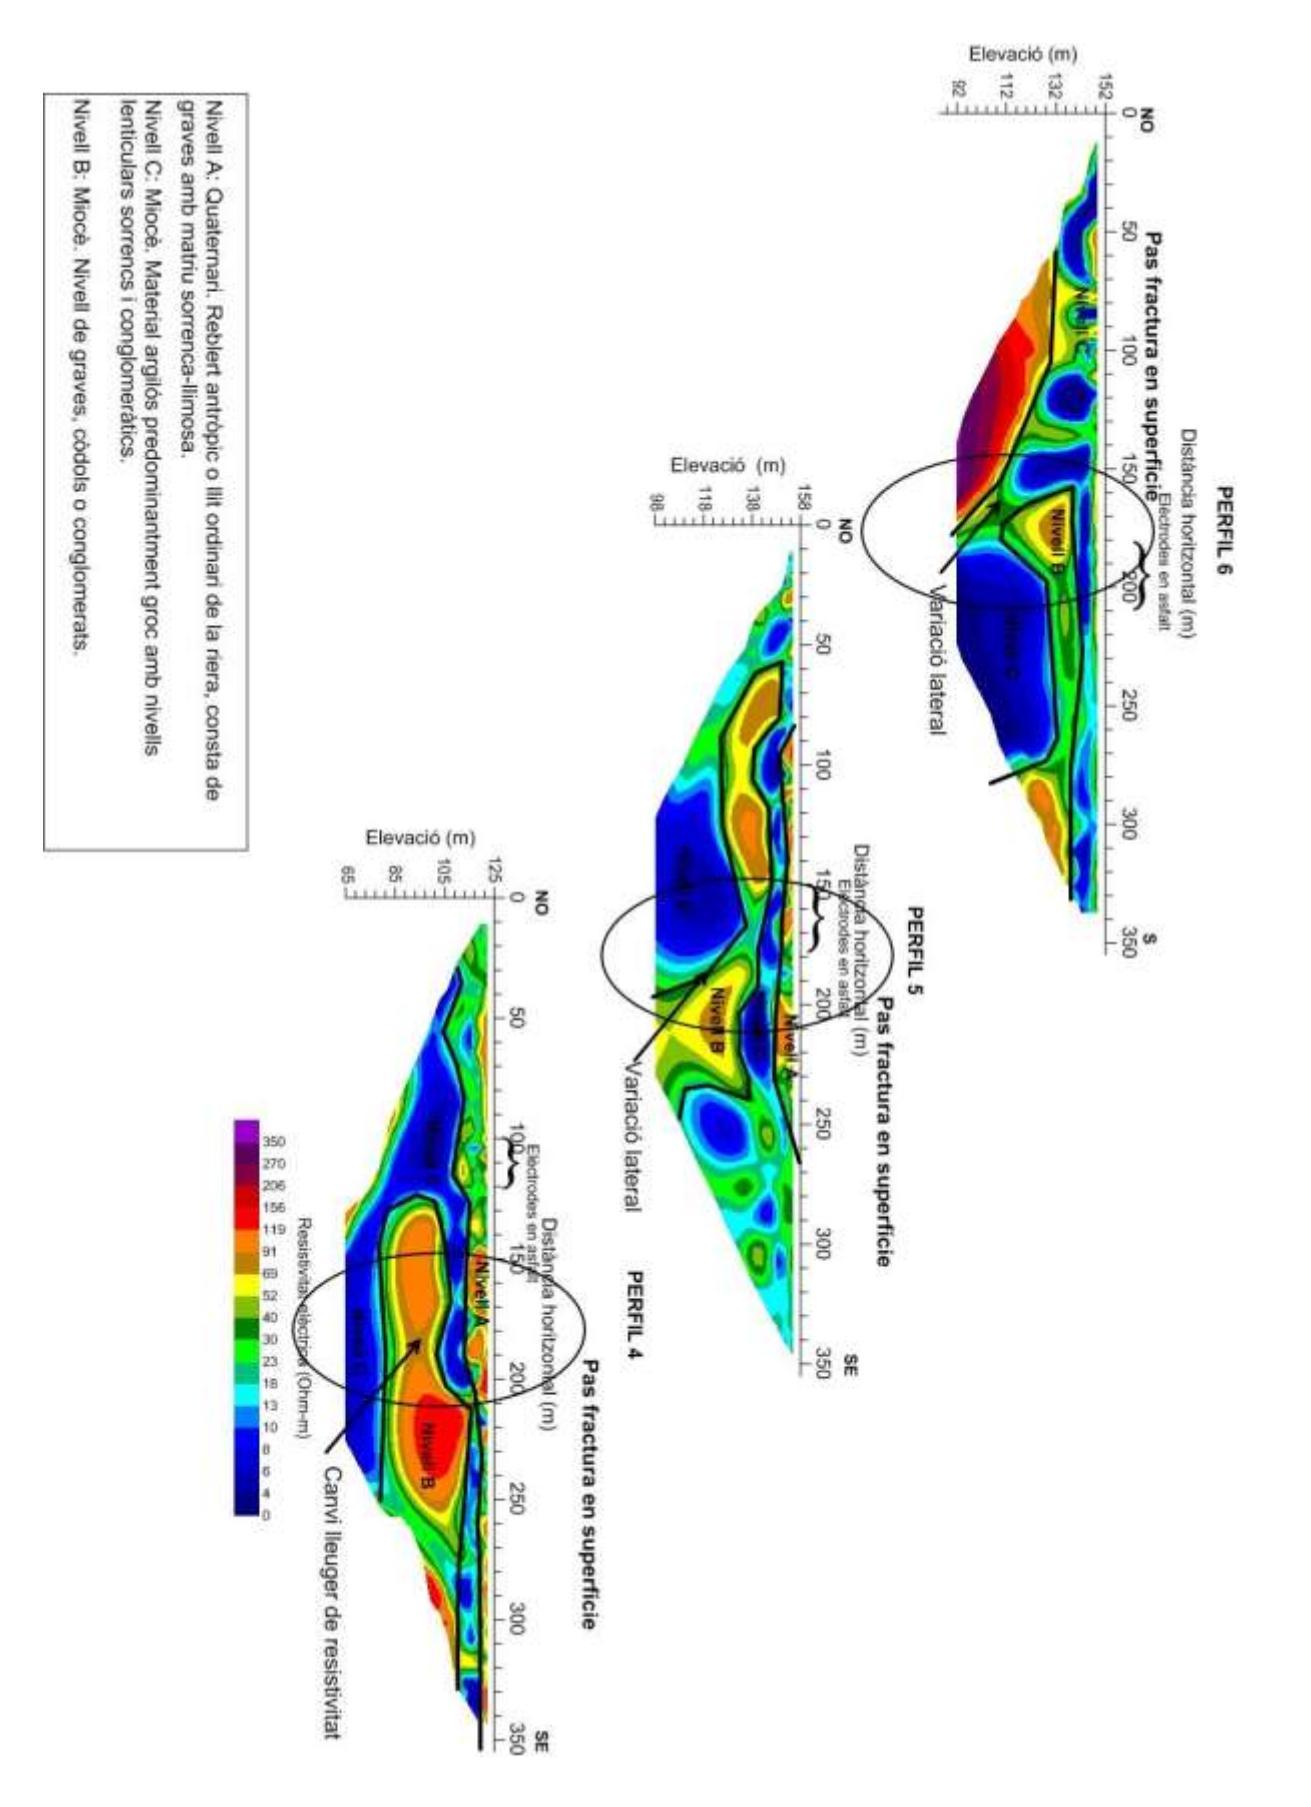
Figura 7. Perfils 4, 5 i 6 situats a l'Est de la Riera de Caldes. Models de resistivitat elèctrica obtinguts a partir de la tomografia elèctrica i interpretació litològica corresponent.

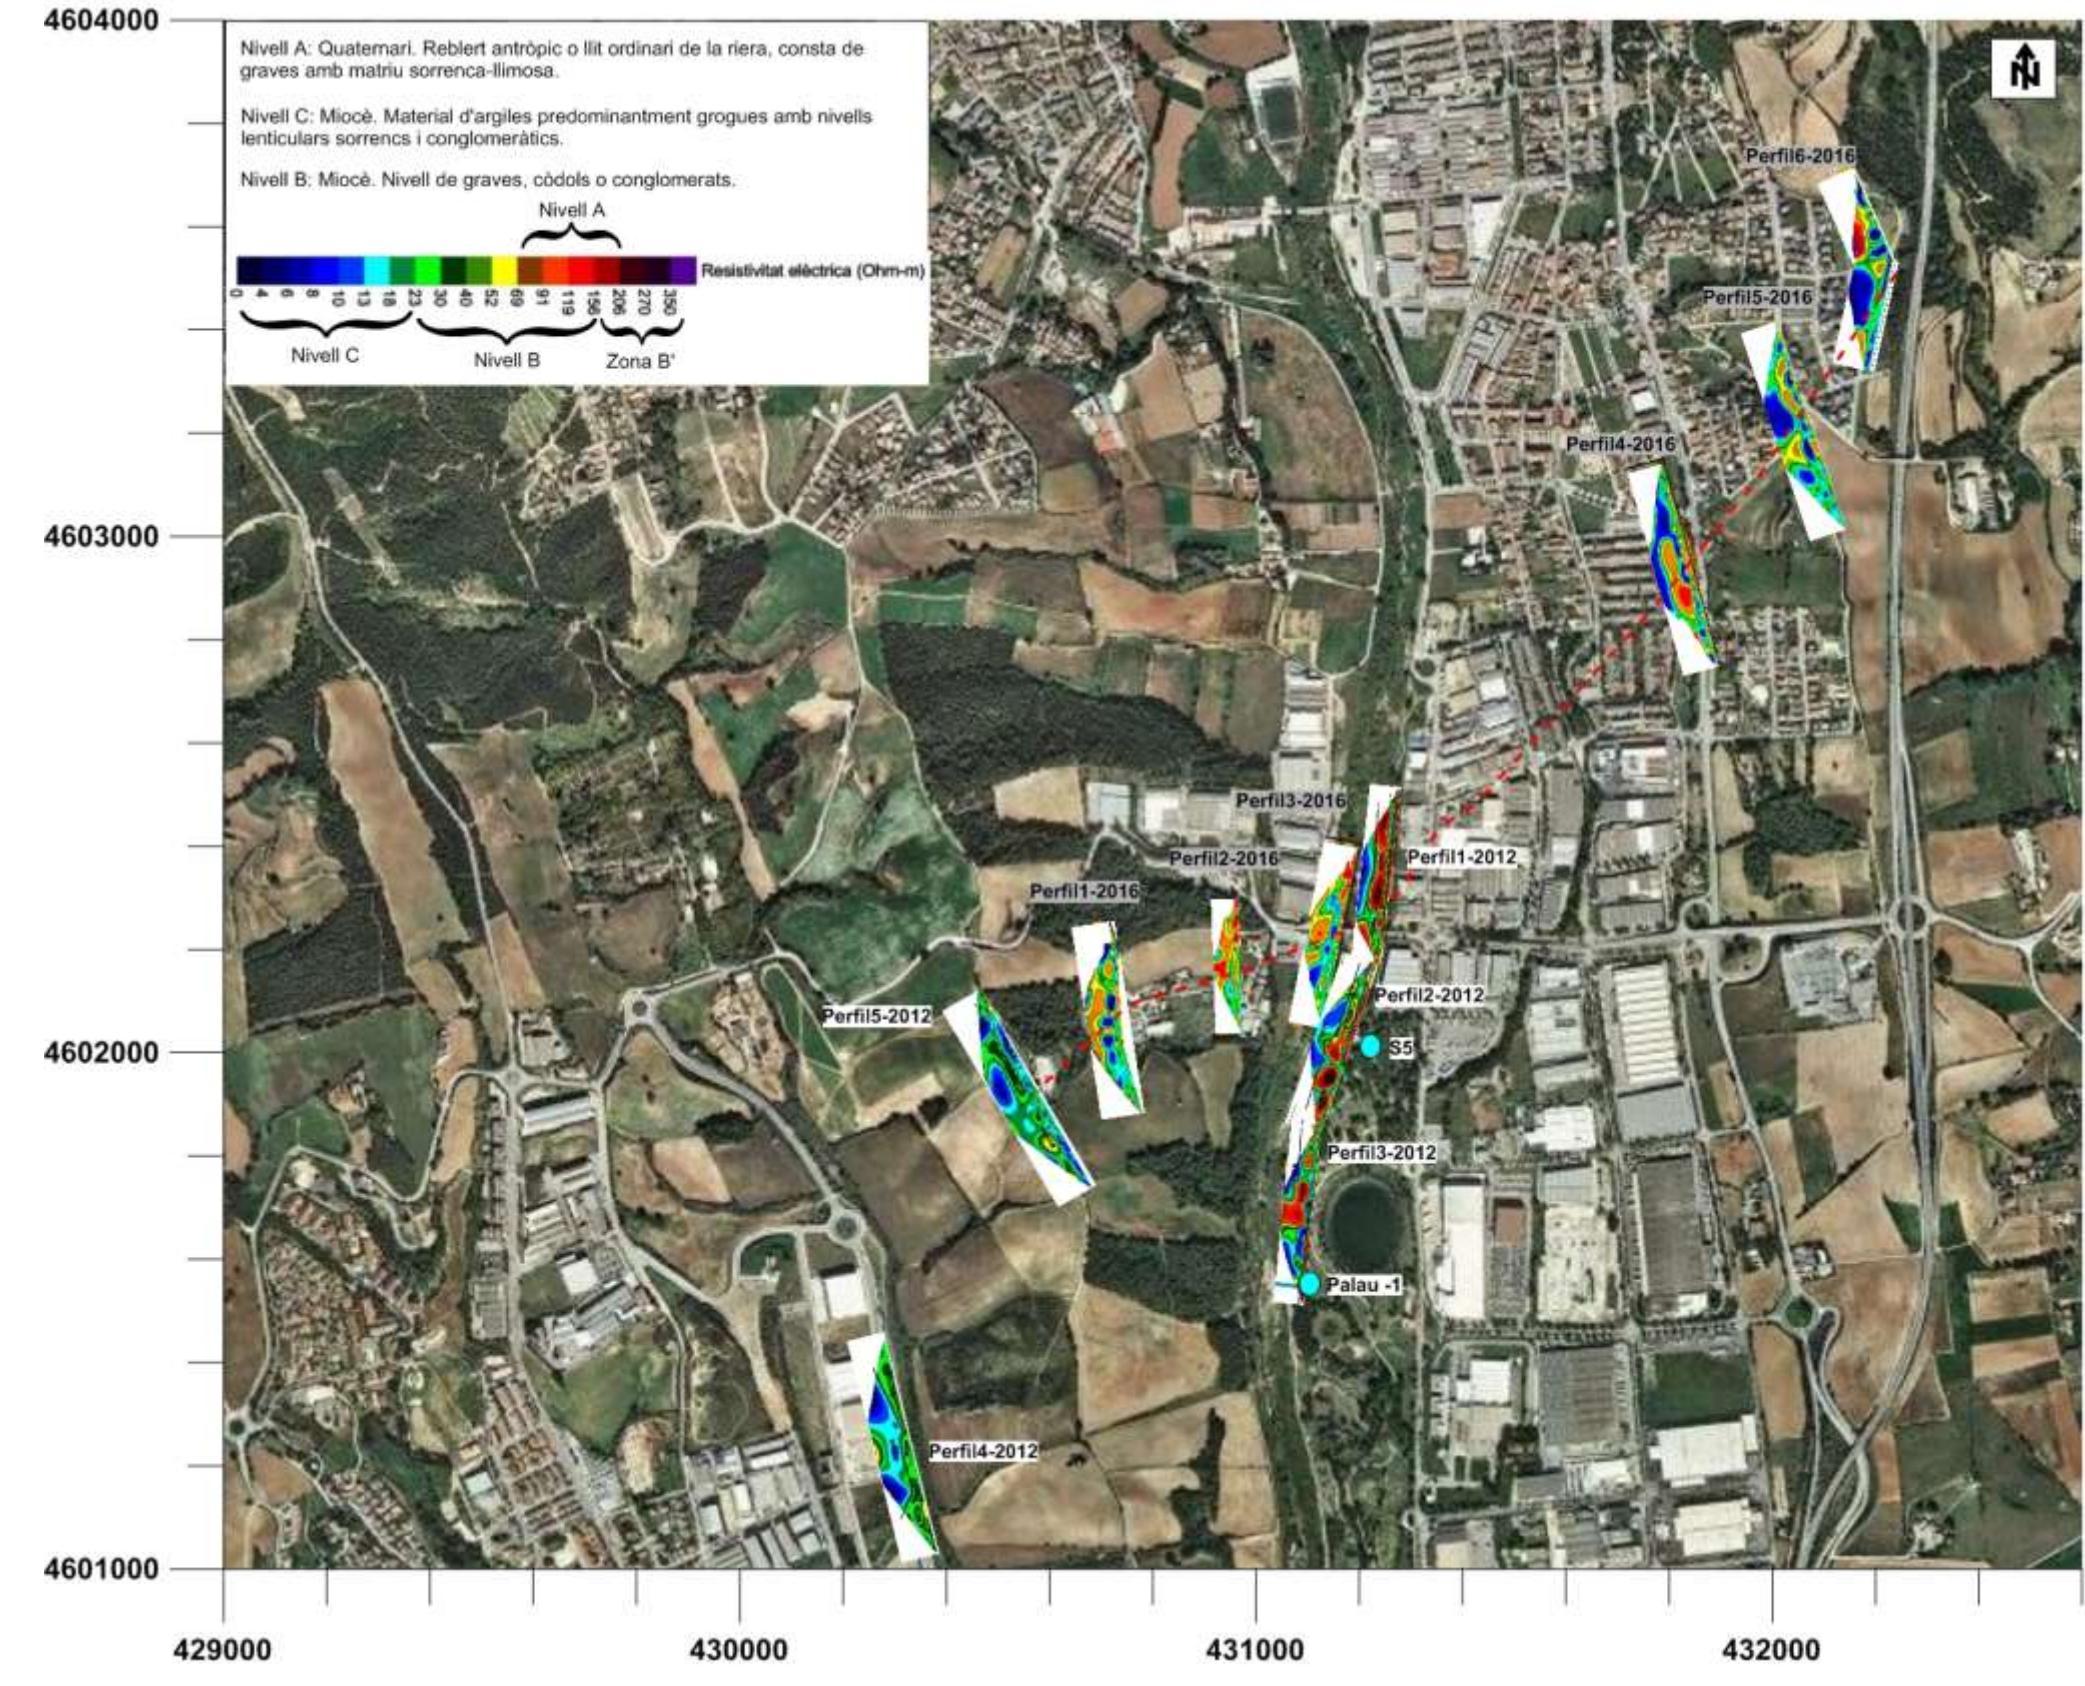
Figura 8. Imatge conjunta dels sis perfils (2016) sobre una imatge de la zona d'estudi que permet observar la continuïtat de les capes i la fractura superficial (línia vermella) a ambdós costats de la Riera de Caldes. També s'han inclòs en la imatge els perfils del 2012 i els pous propers existents en la zona.

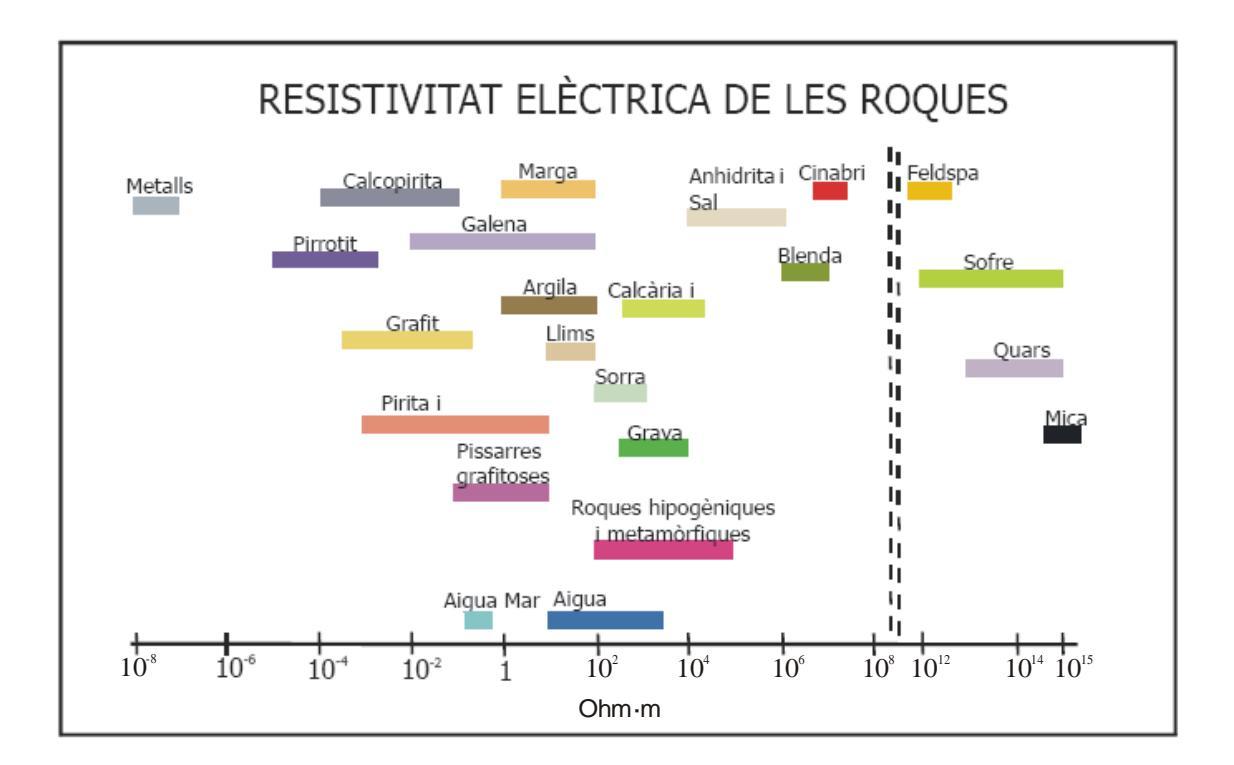
Figura A-1. Esquema del rang de variació de la resistivitat elèctrica en algunes roques i minerals (modificat d'Orellana, 1982).

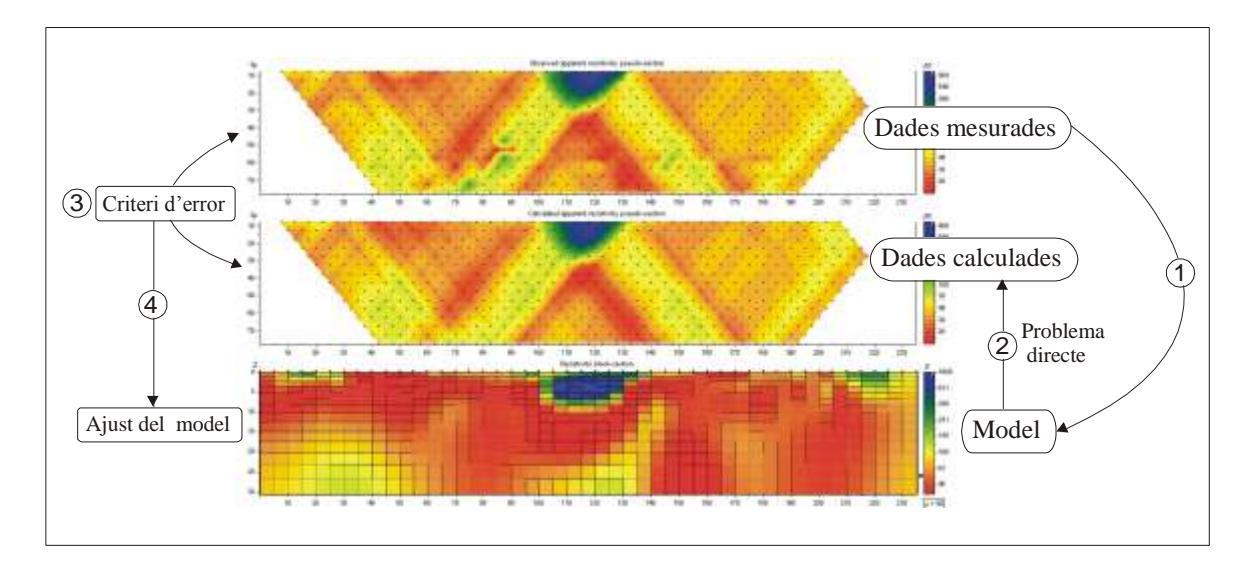
Figura A-2. Esquema del procés d'inversió en tomografia elèctrica (basat en Marescot, 2003).
